**COMANDO DA AERONÁUTICA**  
**CENTRO DE INVESTIGAÇÃO E PREVENÇÃO DE**  
**ACIDENTES AERONÁUTICOS**

**RELATÓRIO FINAL SIMPLIFICADO**

DADOS DA OCORRÊNCIA					
DATA - HORA		INVESTIGAÇÃO		SUMA Nº	
14 NOV 2016 - 14:00 (UTC)		SERIPA IV		A-148/CENIPA/2016	
CLASSIFICAÇÃO		TIPO(S)		SUBTIPO(S)	
ACIDENTE		COM TREM DE POUSO		NIL	
LOCALIDADE		MUNICÍPIO		UF	COORDENADAS
AERÓDROMO DA ESTÂNCIA SANTA MARIA (SSKG)		CAMPO GRANDE		MS	20°30'20"S    054°31'29"W

DADOS DA AERONAVE					
MATRÍCULA		FABRICANTE		MODELO	
PT-OMK		BEECH AIRCRAFT		F33A	
OPERADOR			REGISTRO		OPERAÇÃO
PARTICULAR			TPP		PRIVADA

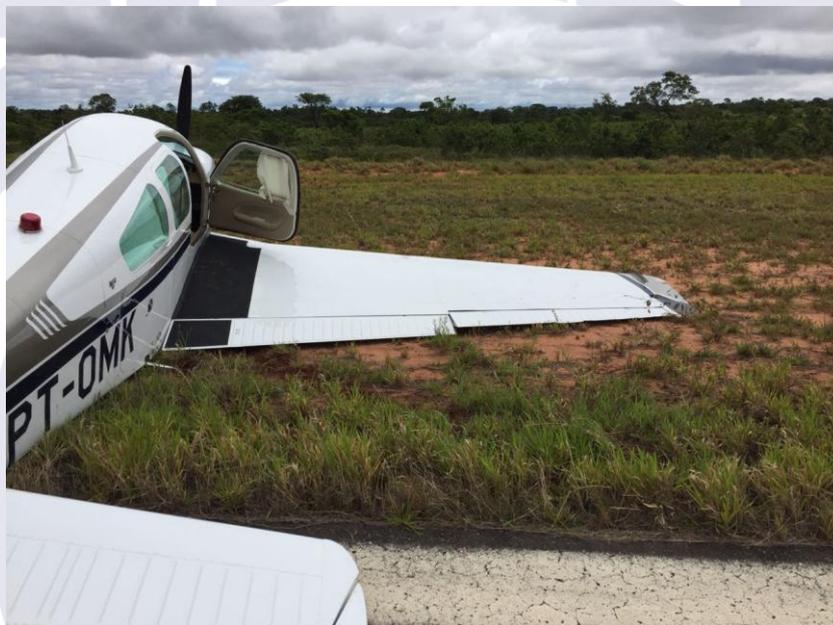
Na aproximação final, o piloto informou que as luzes verdes de indicação dos trens de pouso encontravam-se acesas (trens embaixo e travados), porém, logo após o pouso, houve uma guinada da aeronave para a direita devido ao recolhimento do trem principal direito. Em consequência, aeronave saiu pela lateral direita da pista.

Figura 1 - Posição da aeronave após o acidente.

Durante a aproximação final, o piloto atestou que as luzes verdes de indicação da posição dos trens estavam acesas (trens embaixo e travados). Após a aterragem de três pontos, o trem direito foi recolhendo lentamente, o que ocasionou uma excursão de pista lateral.

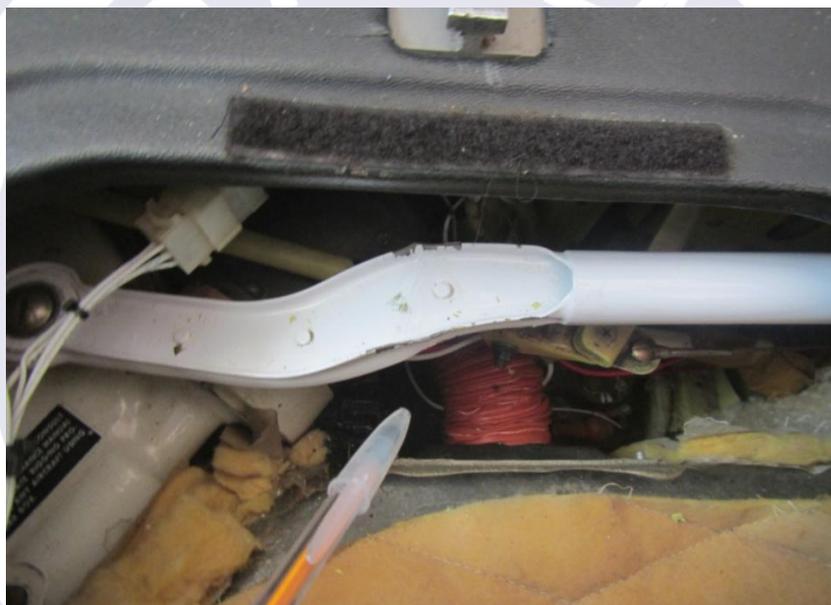
Nas dependências de uma oficina homologada, uma equipe de investigadores do SERIPA IV, acompanhados de mecânicos de manutenção de aeronaves da oficina, constataram que a haste *BRAZE ASSY ROD RH* - PN 35-815125-604 do conjunto de trem de pouso (Figura 2) encontrava-se com algumas deformações características de sobrecarga. Esta haste fazia parte do sistema de unidades interconectadas que permitiam a extensão, retração e travamento do trem de pouso.

Figura 2 - Detalhe da peça "*BRAZE ASSY ROD RH*" com marcas de sobrecarga.

Dos fatos expostos, a Comissão de Investigação inferiu que, na tentativa de realizar o pouso de três pontos, houve um esforço excessivo na perna de força do trem direito quando a aeronave tocou a pista, ocasionado uma deformação no "*BRAZE ASSY ROD*" e, conseqüentemente, o recolhimento do trem de pouso correspondente.
