COMANDO DA AERONÁUTICA
CENTRO DE INVESTIGAÇÃO E PREVENÇÃO DE
ACIDENTES AERONÁUTICOS

RELATÓRIO FINAL SIMPLIFICADO

DADOS DA OCORRÊNCIA					
DATA - HORA		INVESTIGAÇÃO		SUMA Nº	
22MAIO2013 - 19:30 (UTC)		SERIPA V		A-099/CENIPA/2013	
CLASSIFICAÇÃO		TIPO(S)		SUBTIPO(S)	
ACIDENTE		[ARC] CONTATO ANORMAL COM A PISTA		POUSO SEM TREM	
LOCALIDADE		MUNICÍPIO		UF	COORDENADAS
FAZENDA PAULISTA		SANTA TEREZINHA DE ITAIPU		PR	25°23'33"S 054°24'35"W

DADOS DA AERONAVE					
MATRÍCULA		FABRICANTE		MODELO	
PT-ONR		BEECH AIRCRAFT		95-B55	
OPERADOR			REGISTRO		OPERAÇÃO
PRIVADO			TPP		PRIVADA

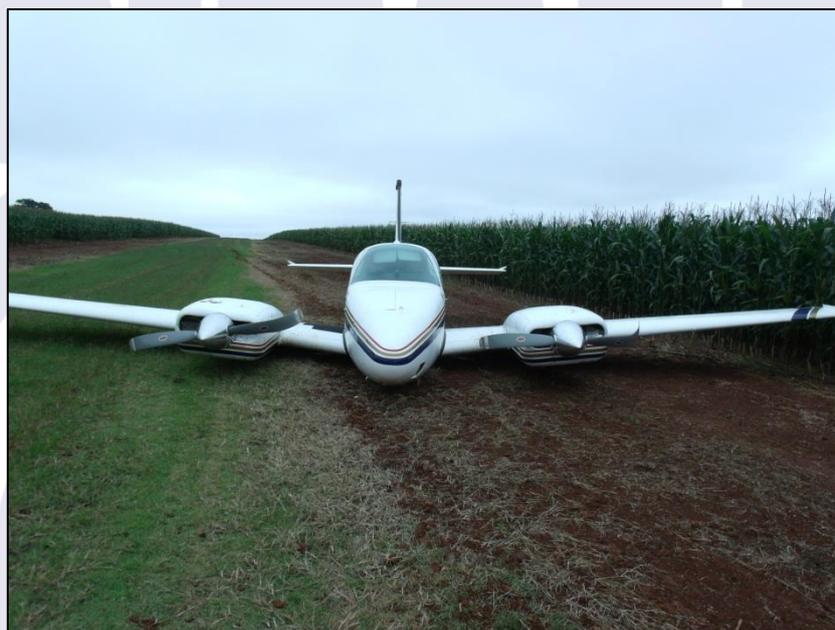
Para a realização do pouso, o piloto se esqueceu de baixar o trem de pouso e a aeronave veio a pousar na pista, com este recolhido.

A aeronave teve danos substanciais nas hélices e motores, devido à parada brusca das hélices contra o solo.

Figura 1 - Situação da aeronave após o pouso.

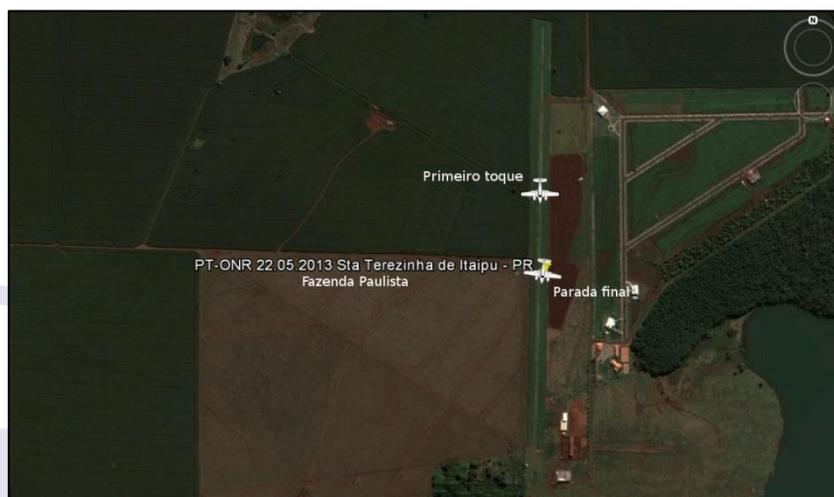
Após o contato com a pista, sem o trem de pouso baixado e travado, a aeronave ultrapassou seu limite lateral esquerdo (Figura 2).

Figura 2 - Trajetória da aeronave após o pouso.
