**COMANDO DA AERONÁUTICA**  
**CENTRO DE INVESTIGAÇÃO E PREVENÇÃO DE**  
**ACIDENTES AERONÁUTICOS**

**RELATÓRIO FINAL**  
**A-531/CENIPA/2017**

<b>OCORRÊNCIA:</b>	<b>ACIDENTE</b>
<b>AERONAVE:</b>	<b>PT-OPR</b>
<b>MODELO:</b>	<b>C90</b>
<b>DATA:</b>	<b>30JAN2011</b>

O presente Relatório Final refere-se ao acidente com a aeronave PT-OPR, modelo C90, ocorrido em 30JAN2011, classificado como “pouso brusco”.

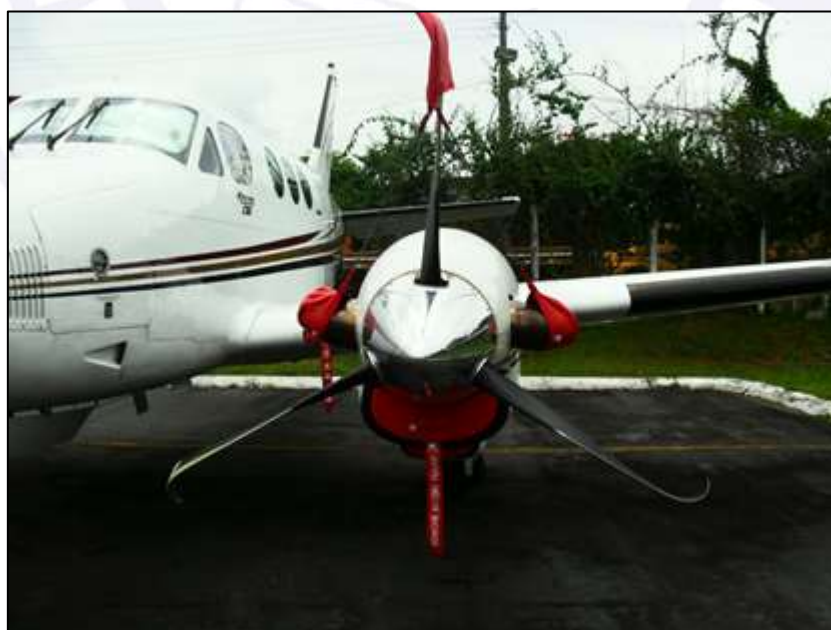
A aeronave teve danos na hélice e no motor esquerdos, devido ao contato das pás com a pista e à parada brusca do grupo motopropulsor.

Figura 1 - Danos nas pás da hélice esquerda.

Com o impacto, houve o toque das pontas das pás da hélice esquerda no solo.

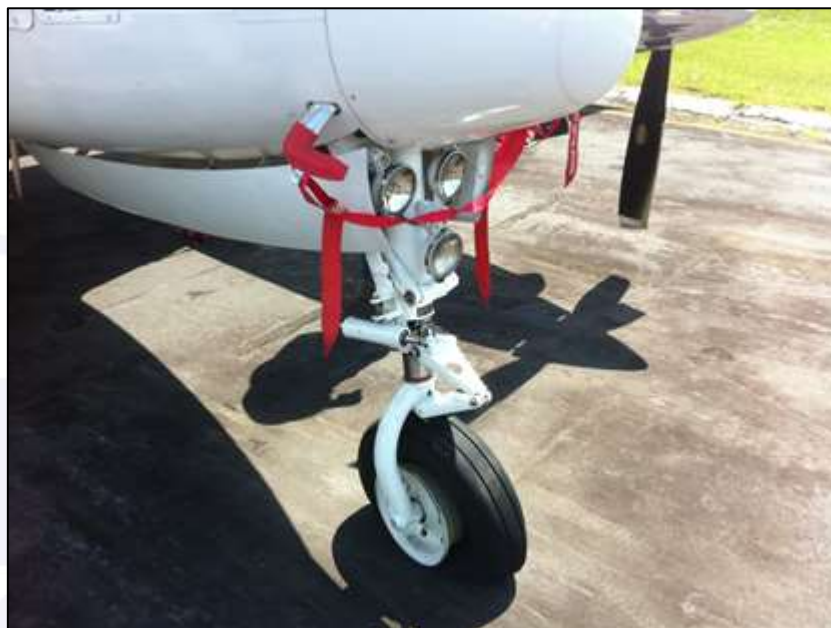
O pneu do trem do nariz foi esvaziado e sua roda ficou danificada.

Figura 2 - Danos no trem de pouso do nariz.

Após o pouso, a tripulação livrou a pista e prosseguiu em táxi até o pátio de estacionamento, onde identificaram que o pneu do trem do nariz estava vazio, apesar de não possuir qualquer rasgo ou furo evidente.

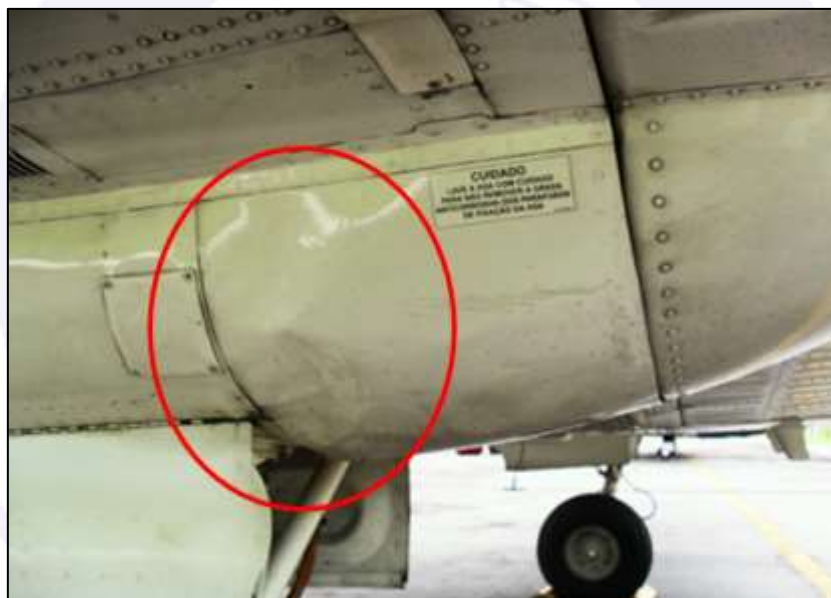
Além disso, a carenagem do motor, o flape, o intradorso e o extradorso da asa, todos do lado esquerdo tiveram danos na forma de enrugamento e soltura de rebites.

Figura 3 - Danos na carenagem do motor esquerdo.

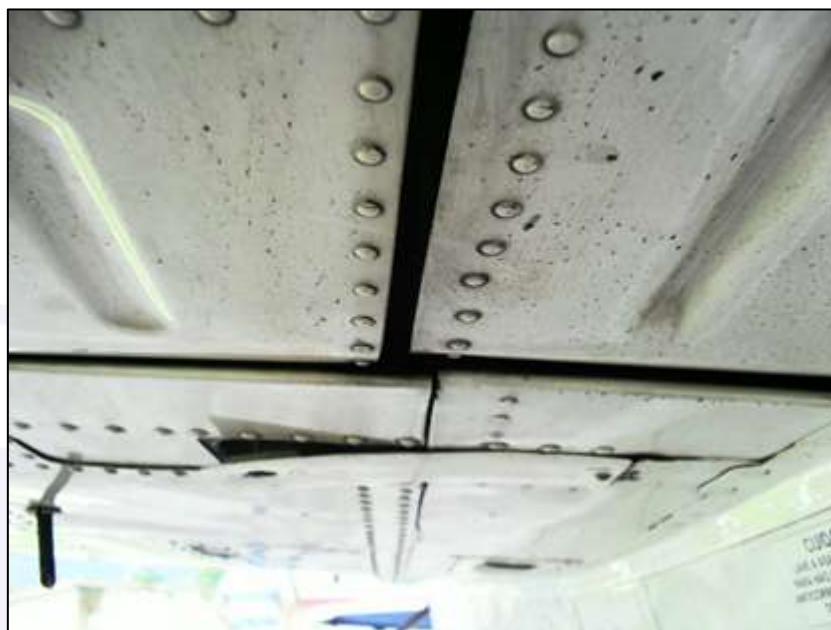
Figura 4 - Rebites soltos no intradorso da asa esquerda.
