COMANDO DA AERONÁUTICA
CENTRO DE INVESTIGAÇÃO E PREVENÇÃO DE
ACIDENTES AERONÁUTICOS

RELATÓRIO FINAL SIMPLIFICADO

DADOS DA OCORRÊNCIA					
DATA - HORA		INVESTIGAÇÃO		SUMA Nº	
17 JUL 2017 - 11:00 (UTC)		SERIPA V		A-035/CENIPA/2017	
CLASSIFICAÇÃO		TIPO(S)		SUBTIPO(S)	
ACIDENTE		[LOC-G] PERDA DE CONTROLE NO SOLO		NIL	
LOCALIDADE		MUNICÍPIO		UF	
AERÓDROMO DE PONTA GROSSA (SSZW)		PONTA GROSSA		PR	
				COORDENADAS	
				25°10'59"S 050°08'33"W

DADOS DA AERONAVE		
MATRÍCULA	FABRICANTE	MODELO
PT-OPT	PIPER AIRCRAFT	PA-23-235
OPERADOR	REGISTRO	OPERAÇÃO
AERoclube de Ponta Grossa	SAE-AG	INSTRUÇÃO

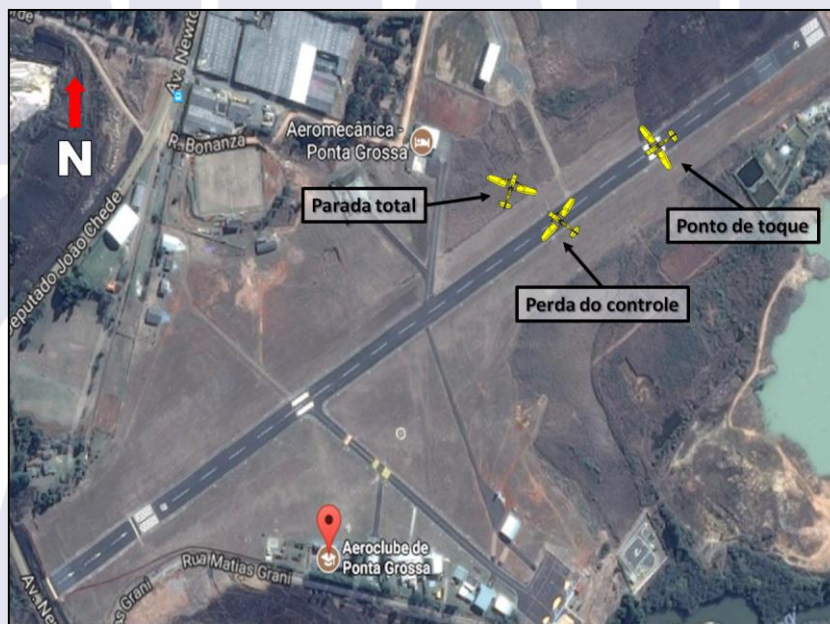
Figura 1 - Croqui do acidente.

No retorno da área de instrução, o piloto realizou aproximação para a cabeceira 26 da pista e não se sentiu confortável para pousar, arremetendo e realizando novo tráfego. Em seguida, com a aproximação estabilizada, realizou o toque próximo da faixa de 1.000ft, também da cabeceira 26.

Logo após o pouso, já estando em uma situação controlada, a aeronave derivou para a esquerda. O piloto, no intuito de efetuar correção, aplicou bruscamente o pedal e o freio direitos. A aeronave saiu do controle e ultrapassou os limites da pista pela lateral direita, adentrou à área gramada e colidiu contra uma vala de escoamento de água do aeroporto.

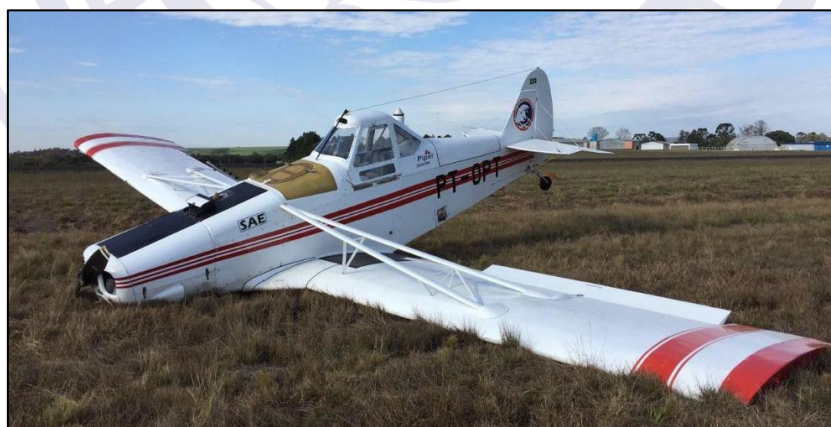
Figura 2 - Visão geral da aeronave.

Em decorrência dessa colisão, a aeronave quebrou as duas pernas do trem de pouso principal, além de ter danificado a carenagem inferior dianteira, a asa direita e uma das pás da hélice que colidiu contra o solo.

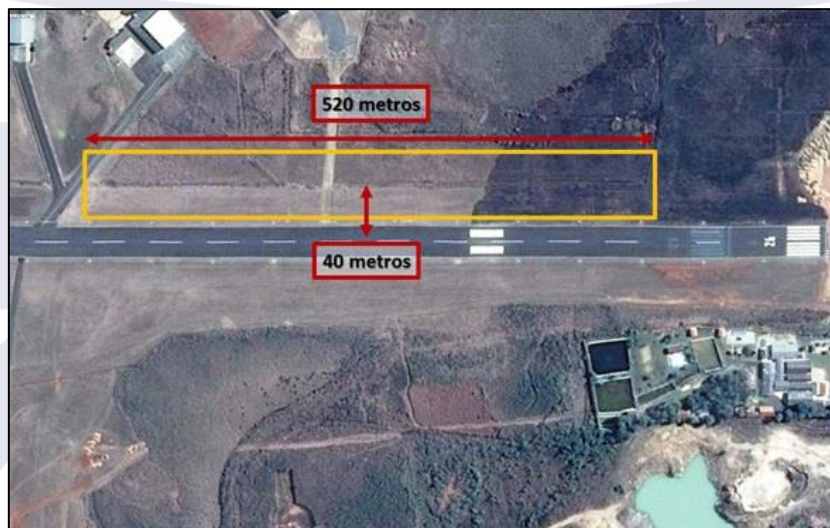
Verificou-se que a vala de escoamento de água estendia-se por aproximadamente 520 metros ao longo da lateral direita da pista 26, estando totalmente descoberta e afastada 40 metros da extremidade direita desta pista. Portanto, era um obstáculo significativo em caso de uma eventual saída de pista lateral (*veer-off*).

Figura 3 - Dimensões e posição da vala de escoamento de água.

Atuar junto ao administrador do Aeroporto de Ponta Grossa, a fim de que seja realizada uma adequação no sistema de drenagem do aeródromo, evitando que os drenos de escoamento de água fiquem expostos e se tornem obstáculos às aeronaves que venham a sair acidentalmente pela lateral da pista.

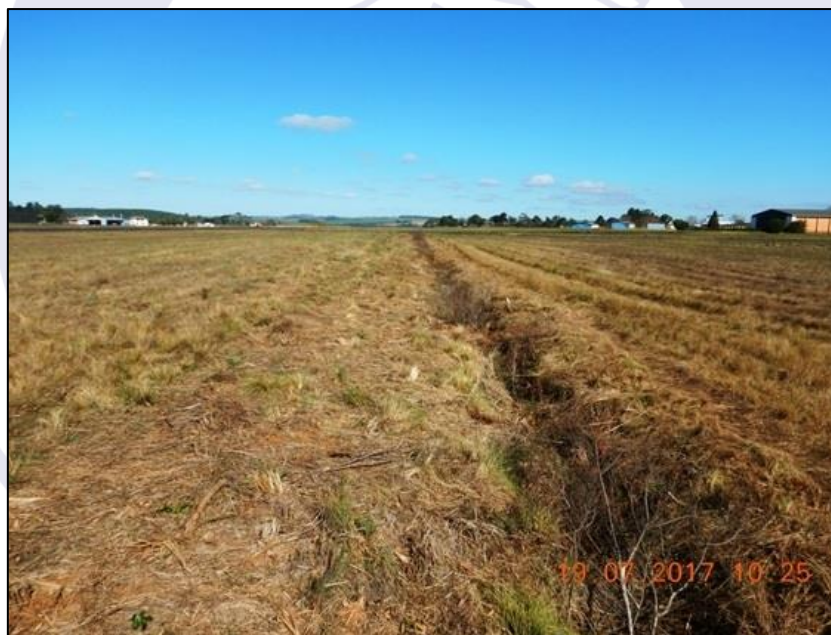
Figura 4 - Detalhe da vala de escoamento de água.

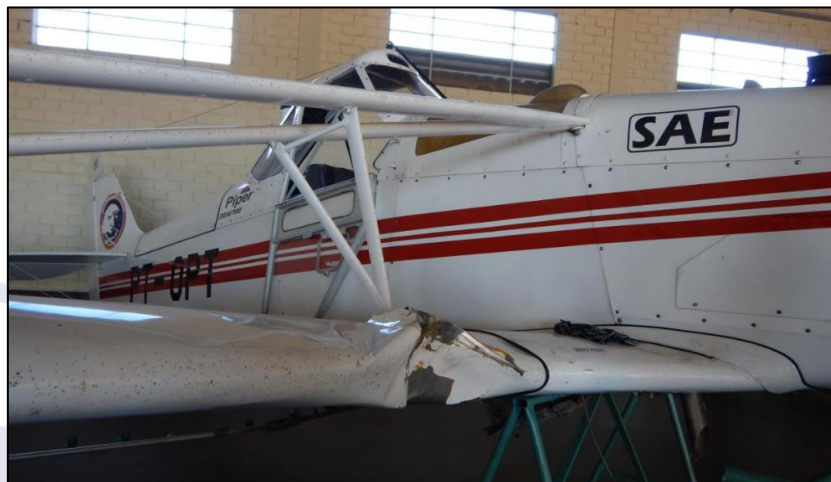
Figura 5 - Detalhe do amassamento no bordo de ataque da asa direita.
