RELATÓRIO FINAL
A-175/CENIPA/2013

OCORRÊNCIA:	ACIDENTE
AERONAVE:	PT-OVB
MODELO:	PA-31T1
DATA:	03OUT2013

O presente Relatório Final refere-se ao acidente com a aeronave PT-OVB, modelo PA-31T1, ocorrido em 03OUT2013, classificado como “pouso em local não previsto”.

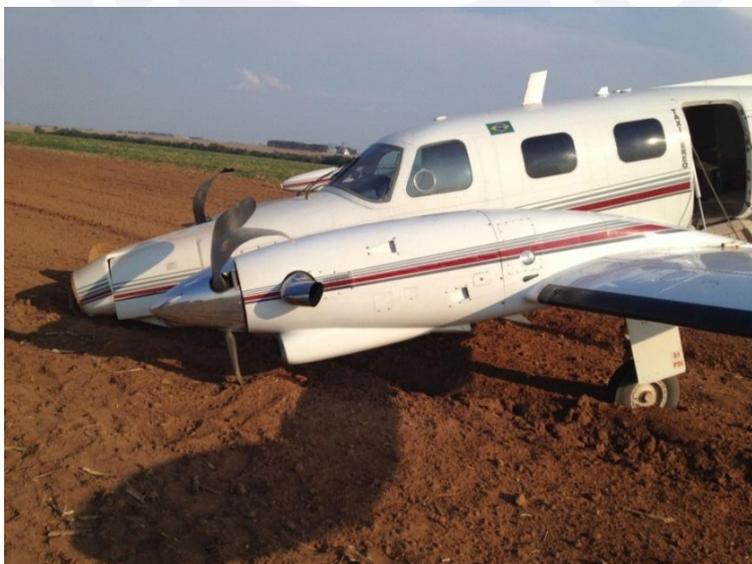
Houve danos ao trem de pouso do nariz, hélices, motores e parte dianteira da fuselagem da aeronave.

Figura 1 - Aeronave após a parada total.

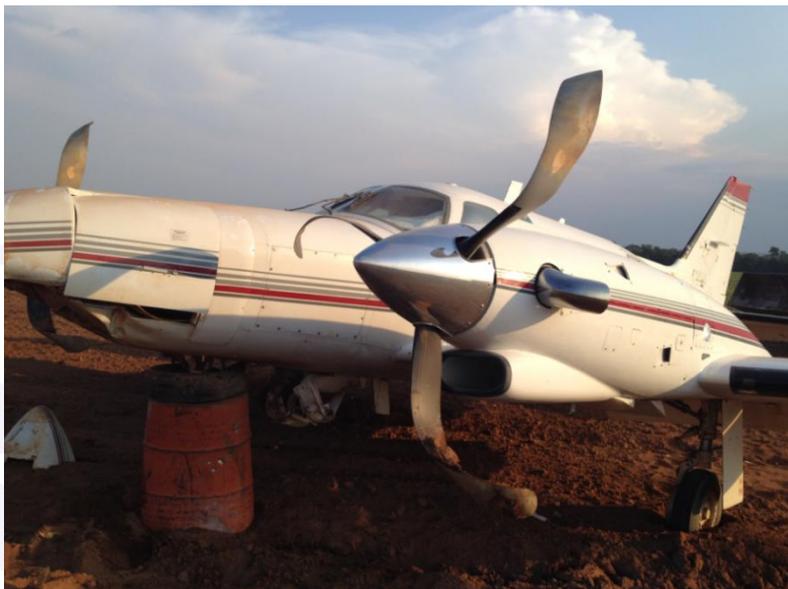
Figura 2 - Avarias nas hélices e na fuselagem dianteira.

Os danos encontrados nas pás das hélices, durante a Ação Inicial, indicavam que ambos os motores estavam funcionando normalmente e fornecendo potência, no momento do impacto contra o solo.

Entretanto, durante a Ação Inicial, verificou-se que os danos presentes nas pás indicavam que ambos os motores estavam funcionando normalmente e gerando potência, no momento do toque no solo.

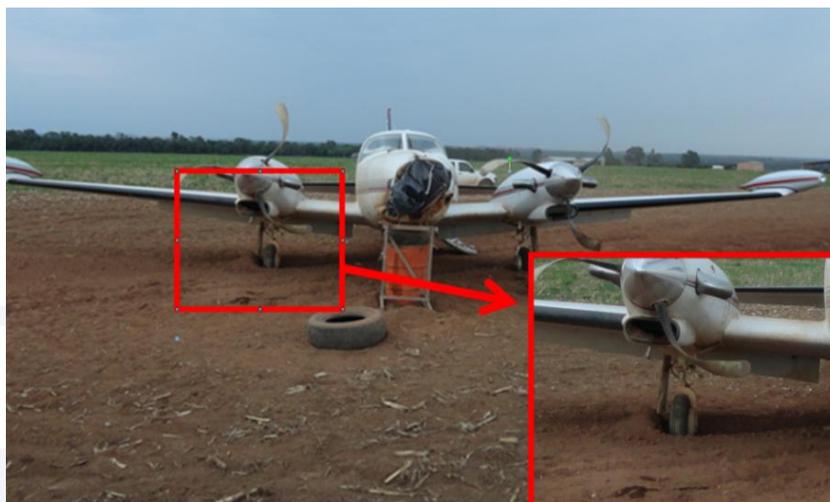
A aeronave tocou inicialmente o solo com o trem de pouso principal, percorrendo cerca de 100 metros até tocar o trem de pouso de nariz. Assim que encostou no chão, o trem de pouso de nariz quebrou.

As hélices de ambos os motores da aeronave colidiram contra o solo, com os motores em funcionamento. A parte dianteira da fuselagem também foi danificada no impacto. O bimotor se arrastou por cerca de 45 metros antes de sua parada total.

Figura 3 - Aeronave após a parada total. No detalhe, o afundamento do pneu no terreno.

Pelo fato do pouso ter sido realizado em um solo descompactado, o trem de pouso de nariz afundou ao tocar na pista, o que acabou causando sua ruptura e os danos subsequentes.

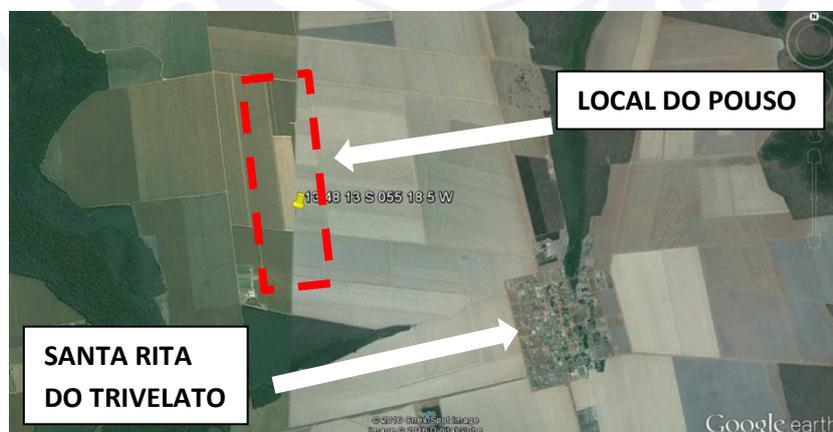
A área utilizada para pouso possuía superfície formada de terra não compactada.

O local utilizado para o pouso era uma pista não registrada e não homologada, nas proximidades da cidade de Santa Rita do Trivelato, MT. Em função das condições do terreno, houve a quebra do trem de pouso de nariz, acarretando danos substanciais às hélices, motores e parte dianteira da fuselagem.

Figura 4 - Área em que ocorreu o pouso da aeronave.

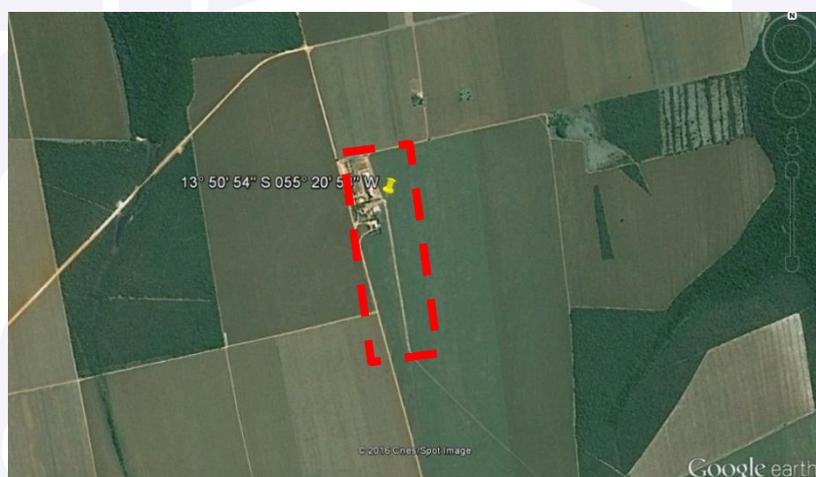
Durante o processo de investigação, a Comissão recebeu a informação de que o local de pouso pretendido não era a pista da Fazenda Ribeiro do Céu (SWYP), mas a Pista da Bunge ($13^{\circ}50'54''S/055^{\circ}20'53''W$), para onde foi planejada a navegação (Figura 6).

Figura 6 - Pista da Bunge.

Diante do exposto, não foi possível descartar a hipótese de que a operação tenha sido conduzida para uma pista (Fazenda da Bunge) não registrada e nem homologada e que, por falha na exatidão da informação das coordenadas desta pista, o pouso foi realizado no local da ocorrência.

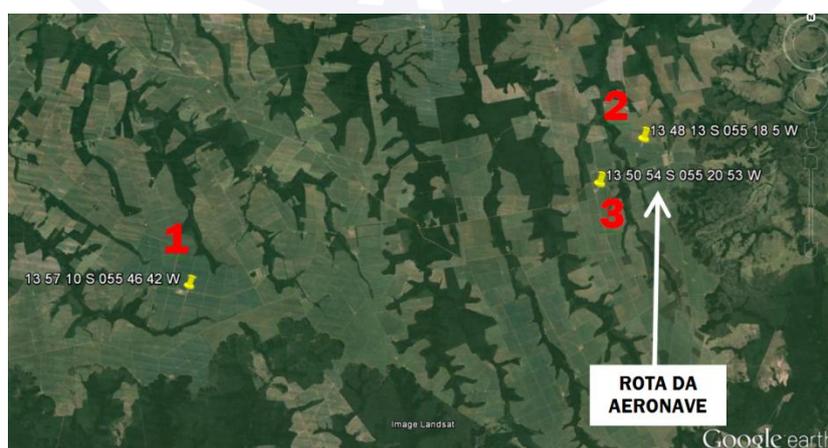
Na Figura 7 estão demarcados o ponto 1, representando a pista da Fazenda Ribeiro do Céu (SWYP), localidade para a qual foi passado o plano de voo; o ponto 2, onde ocorreu o pouso da aeronave; e o ponto 3 representando a pista da Bunge, a qual não é homologada e nem registrada e para onde, segundo relatos, a aeronave estava indo de fato.

Figura 7 - Rota da aeronave.
