COMANDO DA AERONÁUTICA
CENTRO DE INVESTIGAÇÃO E PREVENÇÃO DE
ACIDENTES AERONÁUTICOS

RELATÓRIO FINAL SIMPLIFICADO

DADOS DA OCORRÊNCIA					
DATA - HORA		INVESTIGAÇÃO		SUMA Nº	
11/JUN/2016 – 16:37 (UTC)		SERIPA V		A-091/CENIPA/2016	
CLASSIFICAÇÃO		TIPO(S)		SUBTIPO(S)	
ACIDENTE		INCURSÃO EM PISTA			
LOCALIDADE		MUNICÍPIO		UF	COORDENADAS
AERoclUBE DE SANTA CATARINA (SSKT)		SÃO JOSÉ		SC	27°36'52"S 048°40'27"W

DADOS DA AERONAVE		
MATRÍCULA	FABRICANTE	MODELO
PT-PJE	GROB	G-103
OPERADOR		REGISTRO
AERoclUBE DE SANTA CATARINA		PRI
		OPERAÇÃO
		INSTRUÇÃO

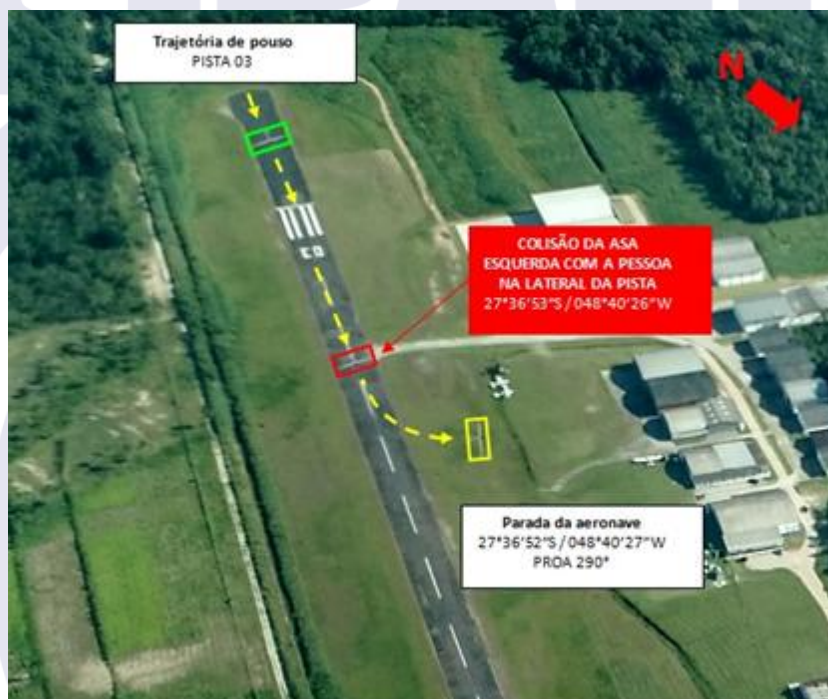
Figura 1 - Croqui da trajetória da aeronave PT-PJE.

Durante o pouso, um pouco antes do toque em SSKT, a aeronave colidiu contra uma pessoa, que realizava limpeza na intersecção da pista com a *taxiway* de acesso aos hangares. Após a colisão, o piloto perdeu o controle do planador, que bateu a ponta da asa esquerda no solo e saiu pela lateral esquerda da pista. (Figura 2)

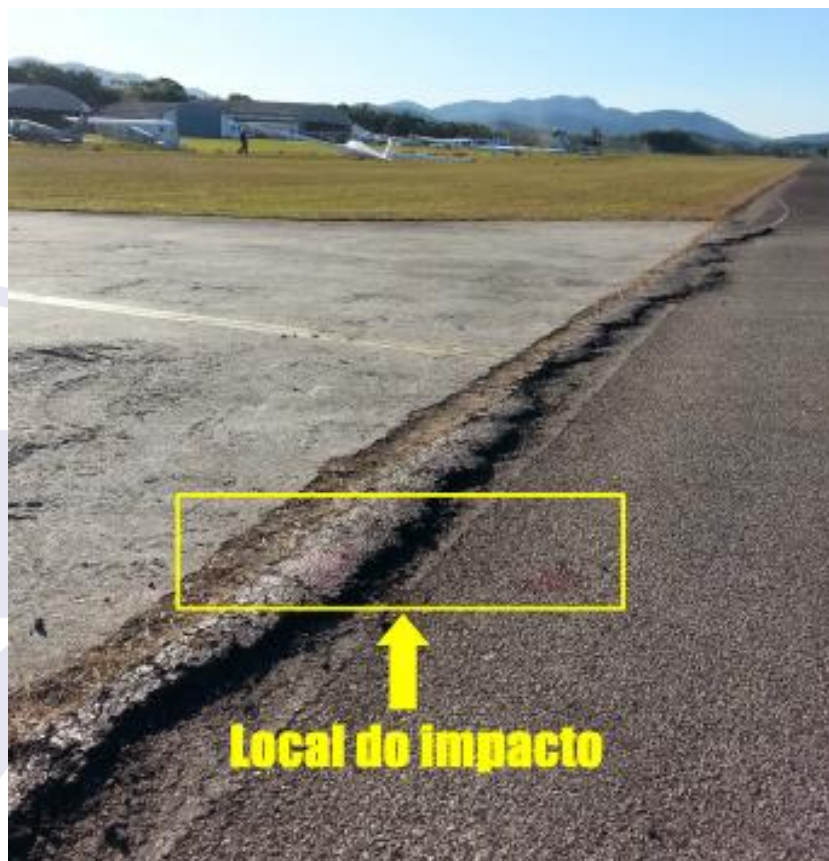
O planador realizava o último voo local do dia, com um piloto e um passageiro a bordo. Durante o procedimento de pouso, na fase de arredondamento, no momento em que a atenção do piloto estava voltada para a atitude da aeronave, ocorreu a colisão contra uma pessoa, que se localizava na intersecção da pista com a *taxiway* de acesso aos hangares. (Figura 2)

Figura 2 - Local do impacto da asa esquerda da aeronave PT-PJE com a pessoa na margem da pista.

Como consequência do impacto, o piloto perdeu o controle do planador. A asa esquerda colidiu bruscamente contra o solo e o planador guinou para a esquerda, saindo da pista e parando na área gramada.

A ponta da asa esquerda do planador atingiu o funcionário pelas costas, na altura do abdômen, causando-lhe lesões, decorrentes deste impacto, nas costelas e no pulmão. As contusões ocorridas na cabeça foram resultantes do impacto contra o solo. O funcionário ficou internado por quatro dias a partir do dia da ocorrência

Atuar junto ao administrador do Aeroclube de Santa Catarina para que sejam reforçadas as medidas restritivas ao acesso de pessoas e veículos, de movimento e de manobras do aeródromo.

Atuar junto ao administrador do Aeroclube de Santa Catarina, visando a atualização dos regulamentos da instituição, de modo a contemplar a descrição detalhada das responsabilidades e atribuições de todos os envolvidos na operação de planadores com funções consideradas indispensáveis para a segurança operacional.
