COMANDO DA AERONÁUTICA
CENTRO DE INVESTIGAÇÃO E PREVENÇÃO DE
ACIDENTES AERONÁUTICOS

RELATÓRIO FINAL SIMPLIFICADO

DADOS DA OCORRÊNCIA					
DATA - HORA		INVESTIGAÇÃO		SUMA Nº	
05 OUT 2007 - 19:10 (UTC)		SERIPA V		A-564/CENIPA/2016	
CLASSIFICAÇÃO		TIPO(S)		SUBTIPO(S)	
ACIDENTE		[LOC-G] PERDA DE CONTROLE NO SOLO		NIL	
LOCALIDADE		MUNICÍPIO		UF	
AERÓDROMO HERCÍLIO LUZ (SBFL)		FLORIANÓPOLIS		SC	
				COORDENADAS	
				27°40'13"S 048°33'09"W

DADOS DA AERONAVE		
MATRÍCULA	FABRICANTE	MODELO
PT-PMF	AEROMOT	AMT-100
OPERADOR	REGISTRO	OPERAÇÃO
PARTICULAR	TPP	PRIVADA

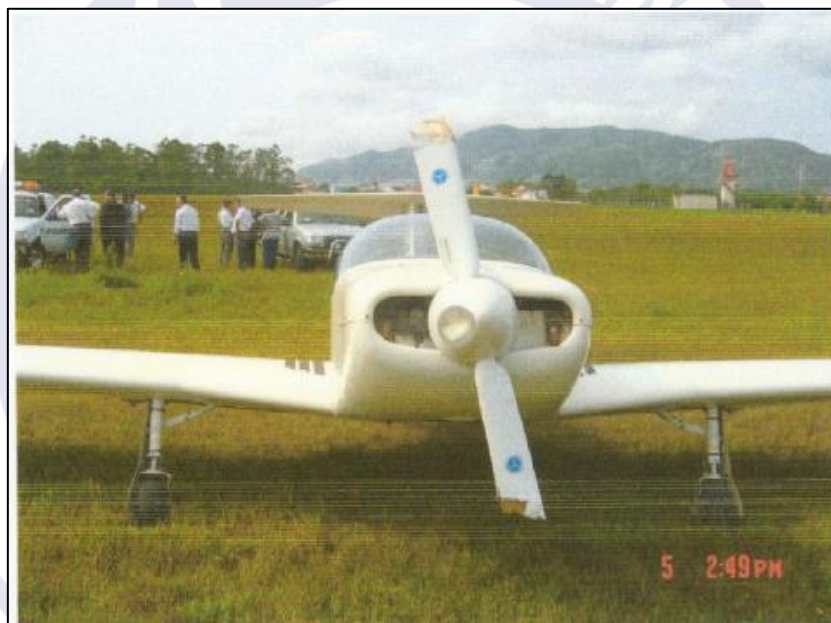
O comandante declarou que, durante a corrida de decolagem, sentiu uma forte rajada de vento de través. Sob o efeito desse vento, a aeronave perdeu a reta, pilonou e tocou a ponta da hélice e o *spinner* no solo.

Figura 1 - Hélice danificada devido à colisão com a pista durante a corrida de decolagem.

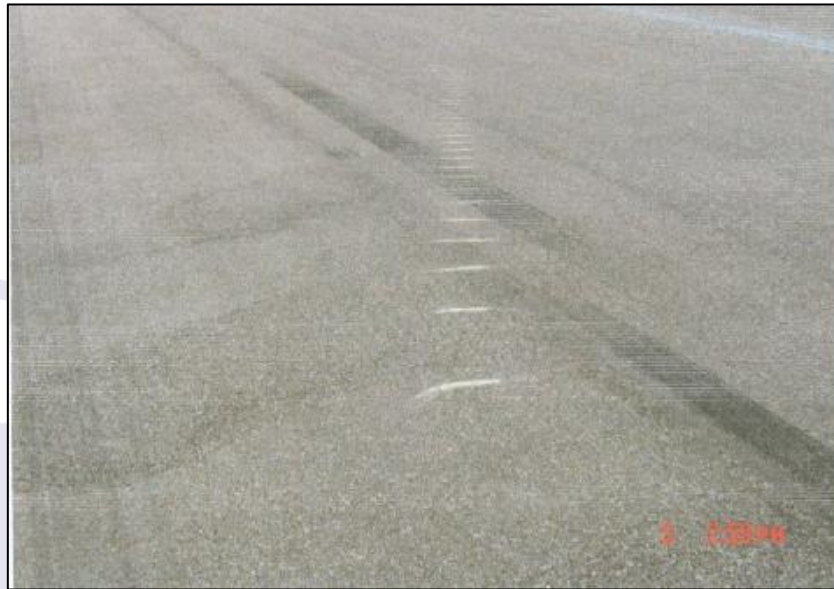
Figura 2 - Marcas deixadas na pista pelas pás da hélice.

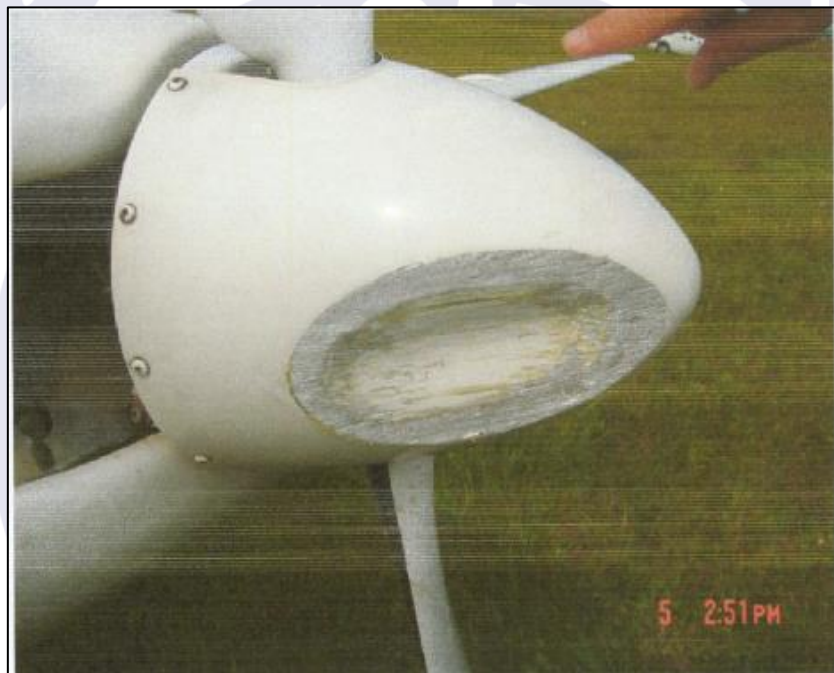
Figura 3 - Spinner danificado pelo contato com a pista.

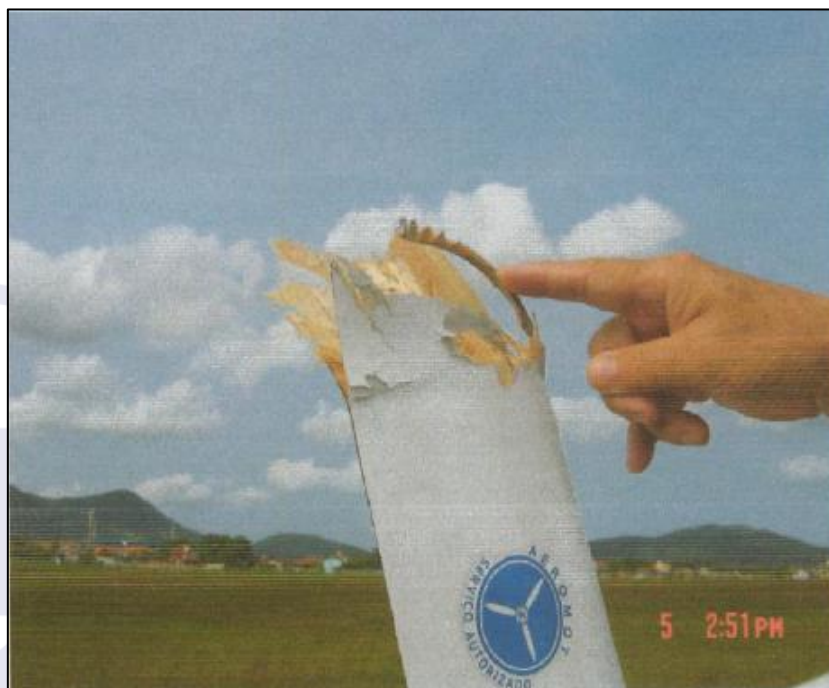
Figura 4 – Detalhe da ponta de uma das pás da hélice danificada.

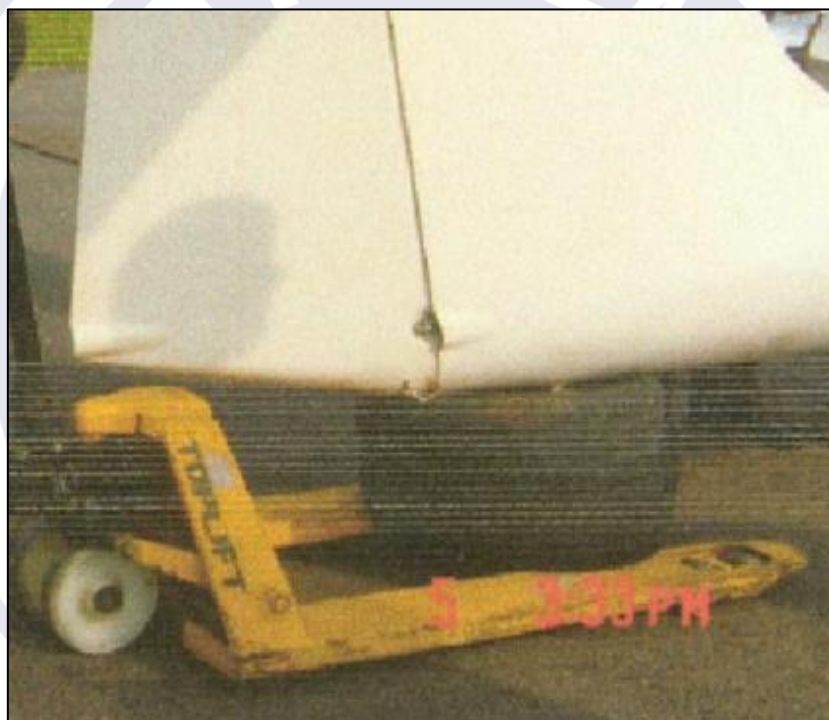
Após iniciar a corrida de decolagem da cabeceira 32 de SBFL, a aeronave perdeu a reta, pilonou e tocou a hélice na pista. No retorno da cauda ao solo também aconteceu a quebra da bequilha.

Figura 5 - Bequilha quebrada devido ao impacto da cauda com a pista.
