**COMANDO DA AERONÁUTICA**  
**CENTRO DE INVESTIGAÇÃO E PREVENÇÃO DE**  
**ACIDENTES AERONÁUTICOS**

**RELATÓRIO FINAL SIMPLIFICADO**

DADOS DA OCORRÊNCIA					
DATA - HORA		INVESTIGAÇÃO		SUMA Nº	
28 SET 2015 - 21:10 (UTC)		SERIPA VI		A-129/CENIPA/2015	
CLASSIFICAÇÃO		TIPO(S)		SUBTIPO(S)	
ACIDENTE		PERDA DE CONTROLE NO SOLO		NIL	
LOCALIDADE		MUNICÍPIO		UF	COORDENADAS
SWLV		SANTO ANTÔNIO DO LEVERGER		MT	15°51'09" S 056°05'17" W

DADOS DA AERONAVE		
MATRÍCULA	FABRICANTE	MODELO
PT-PRA	CESSNA AIRCRAFT	152
OPERADOR		REGISTRO
ACAD.SUP.DE AV.-ESC.DE AV.CIVIL LTDA.-EPP		PRI
		OPERAÇÃO
		PRIVADA

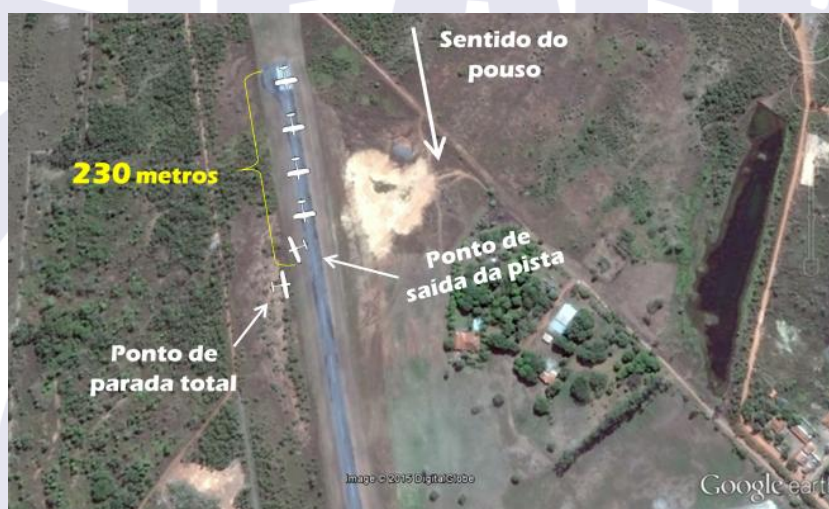
Em SWLV, durante a corrida após o pouso, a aeronave perdeu a reta para a direita.

O monomotor bateu a asa em uma árvore, girou sobre seu eixo vertical e impactou contra outros obstáculos existentes ao lado da pista, vindo a ter graves danos em algumas partes de sua estrutura.

Figura 1 - Croqui do local de saída da pista.

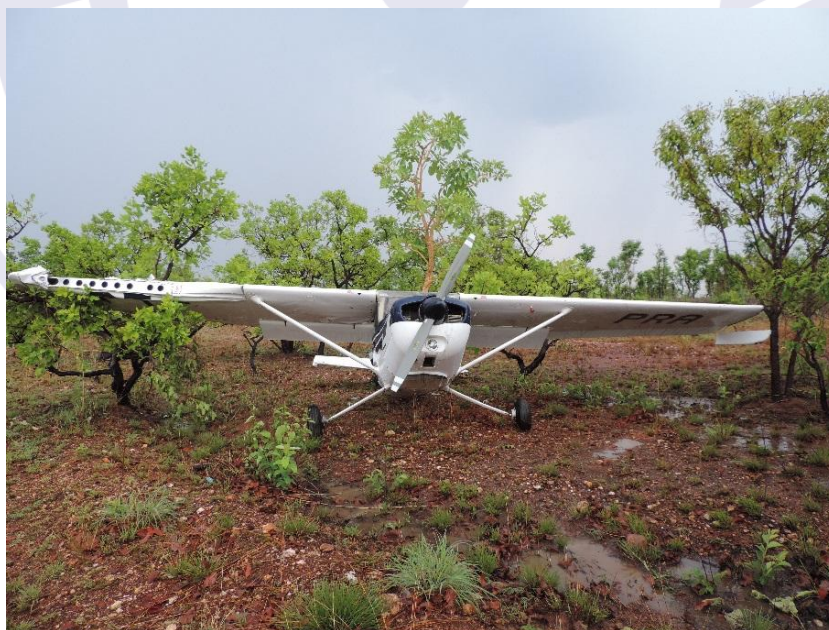
Figura 2 - Aeronave após a parada total.

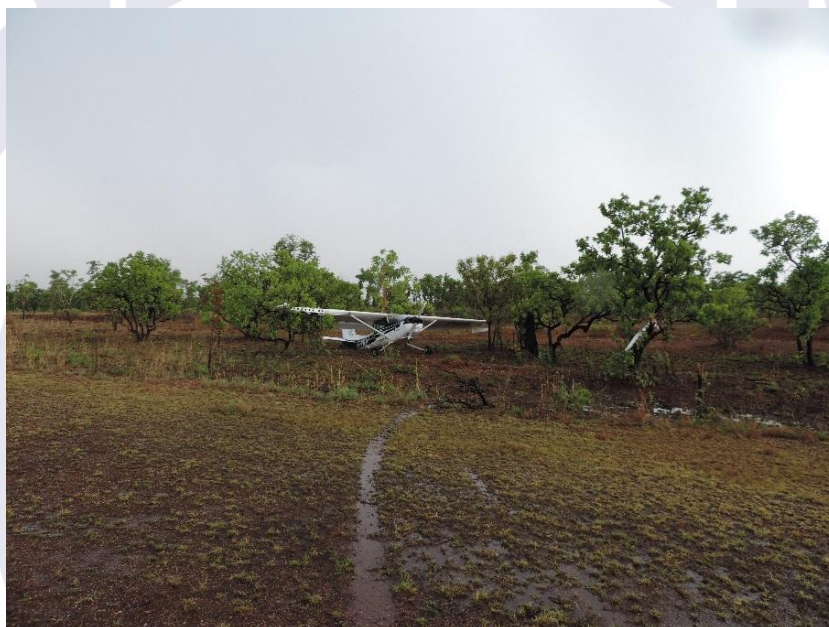
No terceiro pouso na cabeceira 18 de SWLV, logo após o toque no solo, o aluno perdeu a reta para a direita. Em função da pouca largura da pista e da demora do instrutor em corrigir o erro, a aeronave adentrou na grama.

Apesar de o instrutor ter aplicado os freios em toda a sua extensão, conforme pode ser observado pelas marcas deixadas na grama (Figura 3), não foi possível restabelecer o controle da aeronave e voltar à pista.

Figura 3 - Marcas deixadas na pista pelos pneus da aeronave.

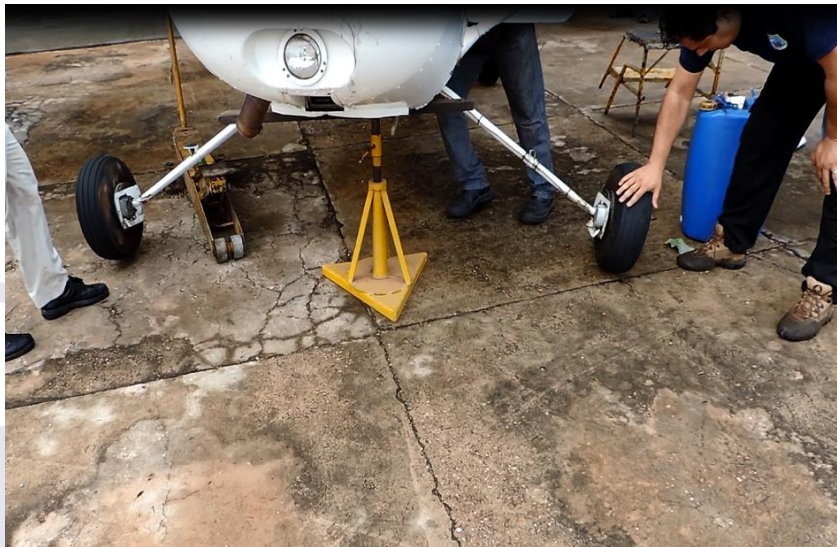
Durante a ação inicial, nas dependências de uma Oficina homologada pela ANAC, foi realizado pelos investigadores do SERIPA VI o teste do conjunto de freios do monomotor, sendo possível constatar que o sistema de frenagem da aeronave estava funcionando normalmente.

Figura 4 - Teste do conjunto de freios da aeronave.
