**COMANDO DA AERONÁUTICA**  
**CENTRO DE INVESTIGAÇÃO E PREVENÇÃO DE**  
**ACIDENTES AERONÁUTICOS**

**RELATÓRIO FINAL SIMPLIFICADO**

DADOS DA OCORRÊNCIA					
DATA - HORA		INVESTIGAÇÃO		SUMA Nº	
31MAIO2011 - 20:30 (UTC)		SERIPA I		IG-585/CENIPA/2018	
CLASSIFICAÇÃO	TIPO(S)		SUBTIPO(S)		
INCIDENTE GRAVE	[SCF-PP] FALHA OU MAU FUNCIONAMENTO DO MOTOR		FALHA DO MOTOR EM VOO		
LOCALIDADE	MUNICÍPIO	UF	COORDENADAS		
FORA DE AERÓDROMO	PONTA DAS PEDRAS	PA	01°27'38"S	049°00'02"W

DADOS DA AERONAVE					
MATRÍCULA		FABRICANTE		MODELO	
PT-RAT		EMBRAER		EMB-820C	
OPERADOR			REGISTRO		OPERAÇÃO
W&J TÁXI AÉREO LTDA			TPX		TÁXI-AÉREO

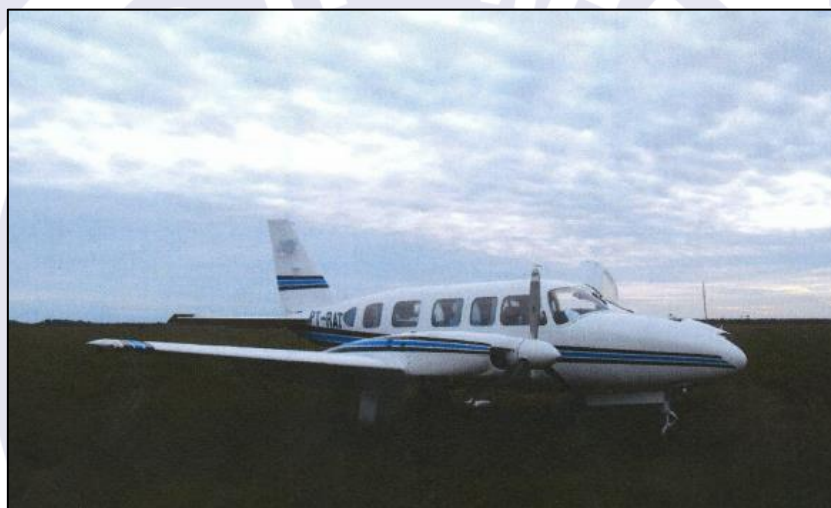
Figura 1 - Aeronave PT-RAT após o pouso de emergência.

A aeronave não teve danos.

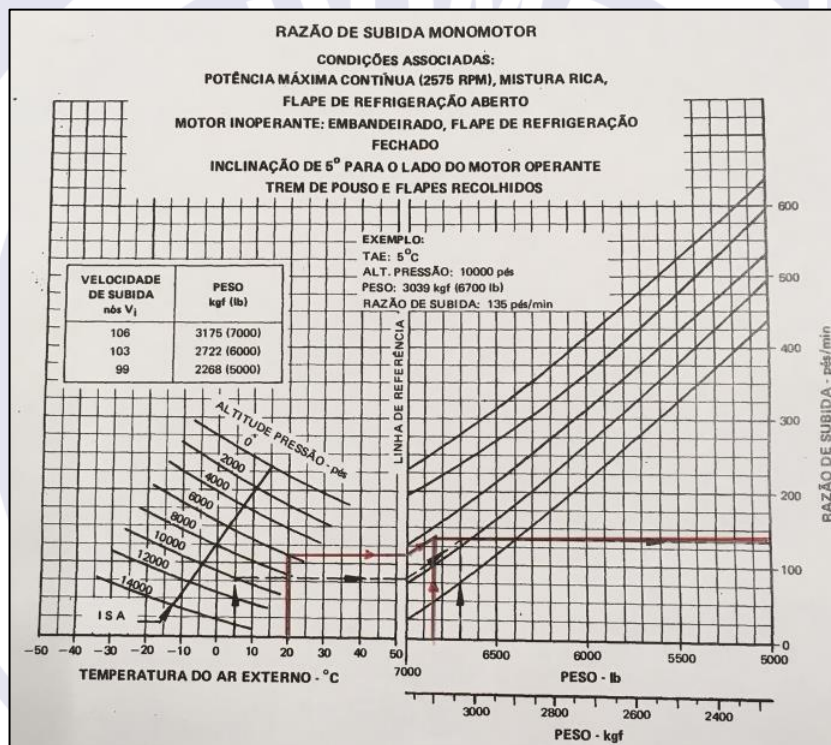
De acordo com o gráfico "Razão de Subida Monomotor", disponível no Manual de Operação, MO-820C/578, a razão de subida disponível monomotor, no momento da falha, seria de aproximadamente 135ft/min, para uma temperatura do ar externo de 20°C; peso de 3.103 kg; e altitude pressão de 6.000ft (Figura 3).

Figura 3 – Gráfico de razão de subida monomotor constante no MO-820C/578.

No entanto, para que tal desempenho fosse alcançado, seria fundamental o embandeiramento do motor inoperante, conforme ressaltado nas condições associadas constante do gráfico Razão de Subida Monomotor (Figura 3).

Assim sendo, a decisão de não embandeirar e cortar o motor esquerdo em voo, conforme previsto no manual do avião, aumentou o arrasto ao qual a aeronave foi submetida, contribuindo, dessa maneira, para a rápida degradação dos parâmetros de altura e velocidade reportados pelo piloto.

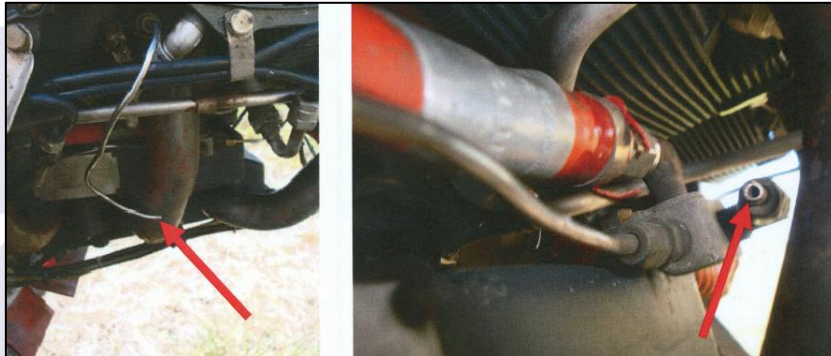
Durante a ação inicial, pode-se verificar o não cumprimento da referida Diretriz, pois as linhas da válvula distribuidora de combustível estavam sem as suas respectivas braçadeiras de sustentação, que tinham a função de amortecer a vibração das linhas de combustível, evitando assim, a fadiga e, portanto, a ruptura das linhas de combustível.

Foi também constatado que o tubo de combustível do bico injetor do cilindro nº 03, *Part Number* (PN) LW-12098-0-100, estava fraturado na região de um dos encaixes (Figura 4).

Figura 4 - Tubulação de combustível rompida.

Devido a essa ruptura, a pressão, que estava equalizada entre os seis bicos injetores, foi canalizada para o ponto de menor resistência, ou seja, o ponto onde houve a fratura da linha de alimentação do cilindro nº 3, ocasionando o vazamento de gasolina da linha, queda de pressão e a diminuição de injeção de combustível nos demais cilindros, e consequentemente a perda de potência do motor.

Infere-se, dessa maneira, que a ruptura da linha de combustível do cilindro nº 3, pode estar relacionada com a ausência das braçadeiras de sustentação da linha de combustível, que não foram instaladas durante as inspeções realizadas na aeronave.

Além disso, foi observado, também, que as linhas de fornecimento de combustível entre a válvula distribuidora de combustível e os bicos injetores estavam gravemente torcidas, indicando uma iminente ruptura.
