COMANDO DA AERONÁUTICA
CENTRO DE INVESTIGAÇÃO E PREVENÇÃO DE
ACIDENTES AERONÁUTICOS

RELATÓRIO FINAL SIMPLIFICADO

DADOS DA OCORRÊNCIA					
DATA - HORA		INVESTIGAÇÃO		SUMA Nº	
09 OUT 2011 - 19:10 (UTC)		SERIPA VI		A-563/CENIPA/2016	
CLASSIFICAÇÃO		TIPO(S)		SUBTIPO(S)	
ACIDENTE		[ARC] CONTATO ANORMAL COM A PISTA		POUSO SEM TREM	
LOCALIDADE		MUNICÍPIO		UF	COORDENADAS
AERÓDROMO NACIONAL DE AVIAÇÃO (SWNV)		GOIÂNIA		GO	16°37'41"S 049°20'44"W

DADOS DA AERONAVE					
MATRÍCULA		FABRICANTE		MODELO	
PT-RKL		NEIVA		EMB-711ST	
OPERADOR			REGISTRO		OPERAÇÃO
PARTICULAR			TPP		PRIVADA

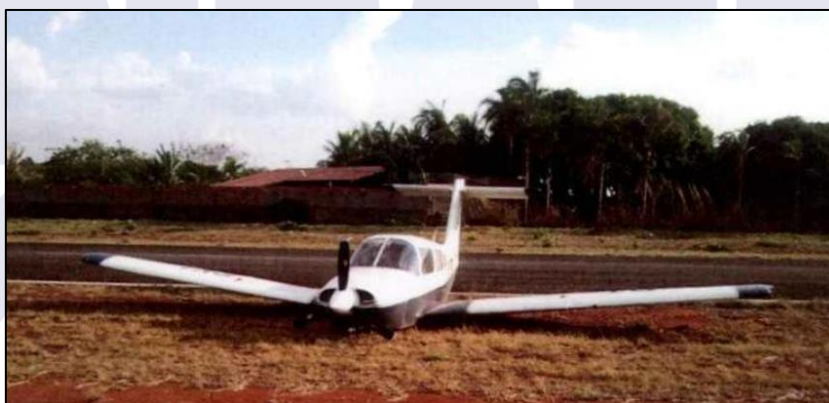
O pouso sem o trem em SWNV provocou o toque das pás da hélice no solo e a parada brusca do motor.

A aeronave teve danos substanciais nas pás da hélice e no motor, além de avarias na fuselagem. O piloto saiu ileso.

Figura 1 - Aeronave no local da ocorrência.

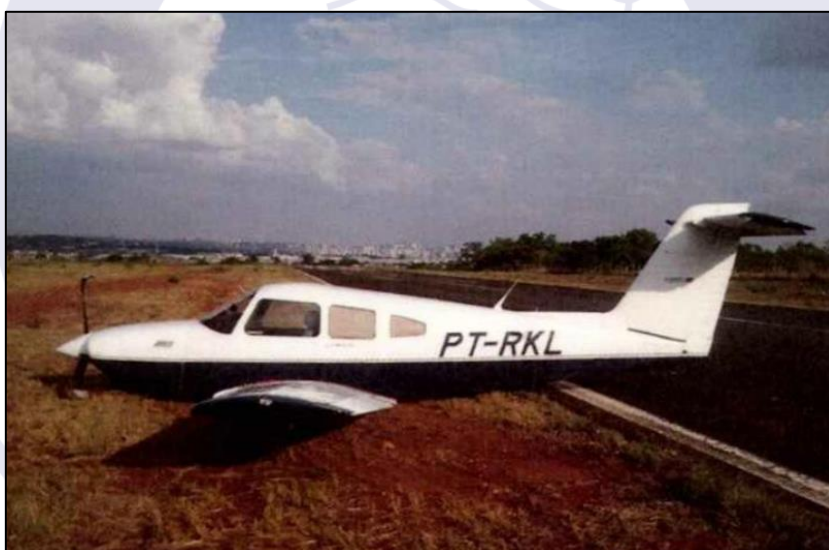
Figura 2 - Vista lateral da aeronave.
