COMANDO DA AERONÁUTICA
CENTRO DE INVESTIGAÇÃO E PREVENÇÃO DE
ACIDENTES AERONÁUTICOS

RELATÓRIO FINAL SIMPLIFICADO

DADOS DA OCORRÊNCIA					
DATA - HORA		INVESTIGAÇÃO		SUMA Nº	
24 SET 2009 - 00:07 (UTC)		SERIPA VI		A-508/CENIPA/2018	
CLASSIFICAÇÃO		TIPO(S)		SUBTIPO(S)	
ACIDENTE		[LOC-I] PERDA DE CONTROLE EM VOO		NIL	
LOCALIDADE		MUNICÍPIO		UF	COORDENADAS
FAZENDA TRIO DE OURO		LEOPOLDO DE BULHÕES		GO	16°34'10"S 048°48'40"W

DADOS DA AERONAVE					
MATRÍCULA		FABRICANTE		MODELO	
PT-RKS		NEIVA		EMB-711ST	
OPERADOR			REGISTRO		OPERAÇÃO
SILVA LIMA E CAET. ADV. ASSOCIADOS S/C			TPP		PRIVADA

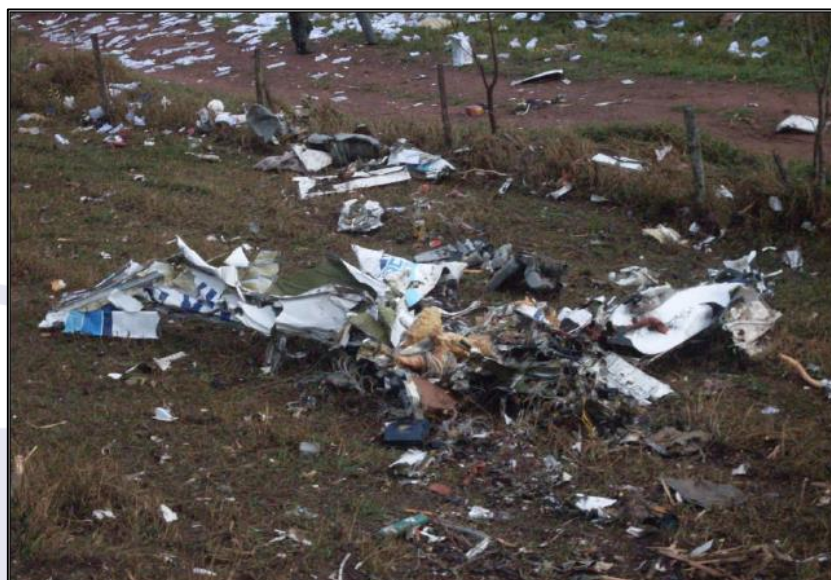
Devido ao violento impacto contra o solo, a aeronave ficou completamente destruída, inviabilizando testes de funcionamento dos seus componentes (Figura 1). Contudo, relatos confirmaram que o barulho do motor foi ouvido até o momento em que ela colidiu contra o terreno.

Figura 1 - A aeronave ficou completamente destruída devido ao impacto contra o solo.

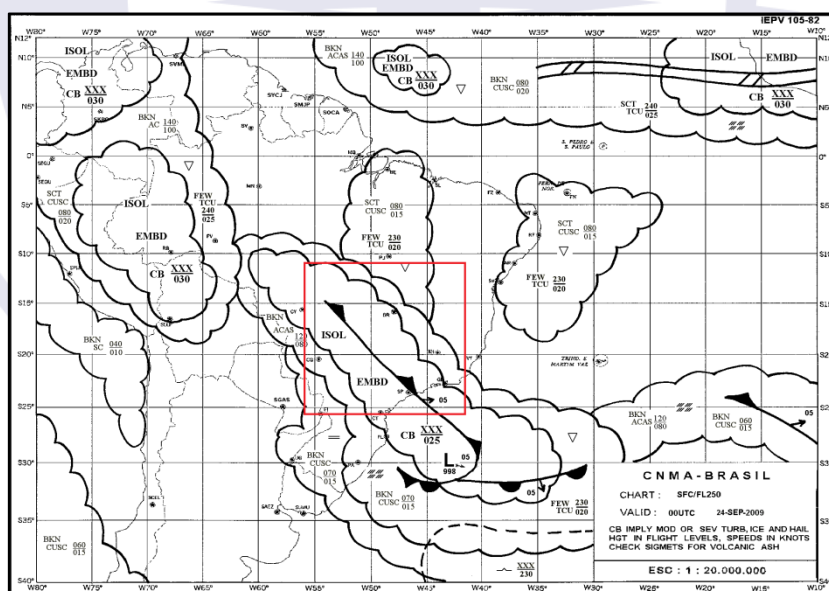
Sobre as condições meteorológicas, a carta de tempo significativo (SIGWX), válida até as 00h00min (UTC), indicava a possibilidade de nebulosidade significativa na rota a ser voada.

Figura 2 - Carta de tempo significativo (SIGWX) válida até as 00h00min (UTC) do dia 24SET2009.

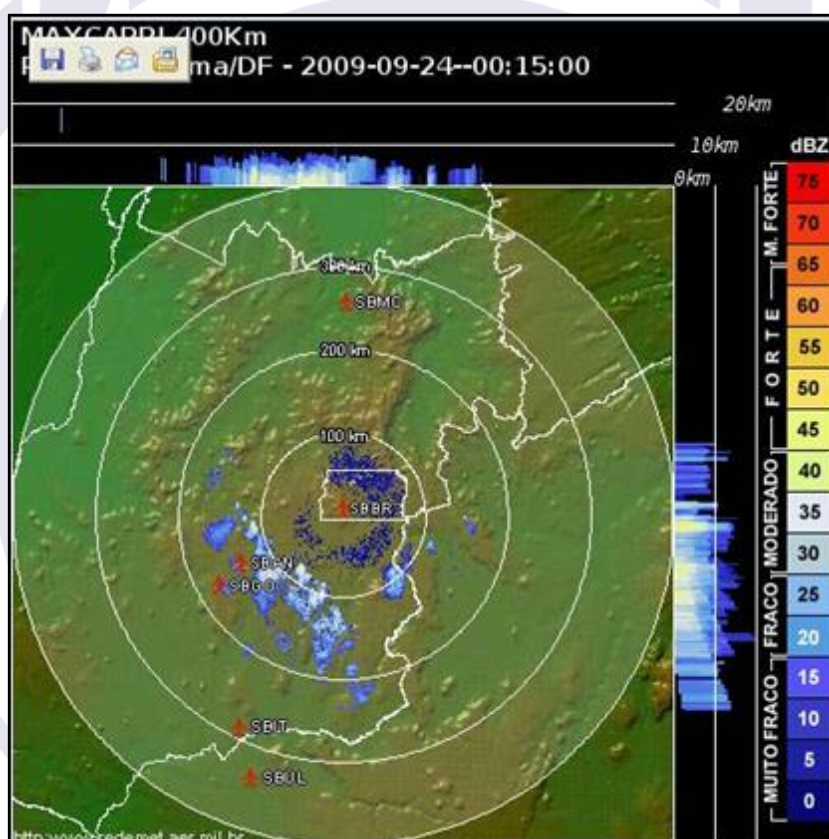
A imagem do radar meteorológico da região em que o voo havia sido realizado mostrava que havia bastante nebulosidade nas proximidades de SBGO e SBAN (Figura 4).

Figura 4 - Imagem do radar meteorológico Maxxcappi Gama/DF às 00h15min (UTC) do dia 24SET2009.

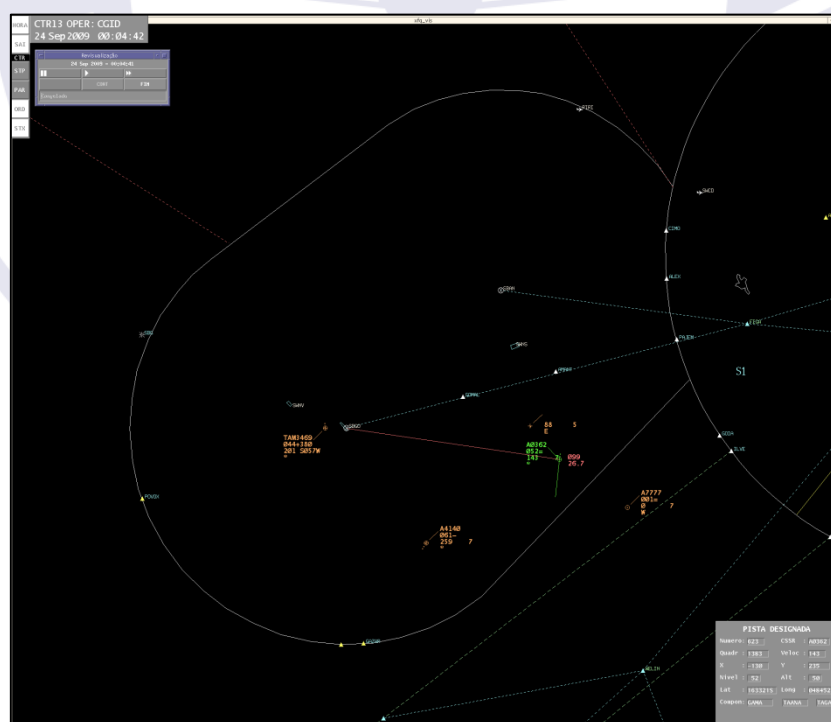
Segundo as informações do radar, às 00h04min42seg (UTC), o avião voava com proa 195° e 143kt (Figura 5).

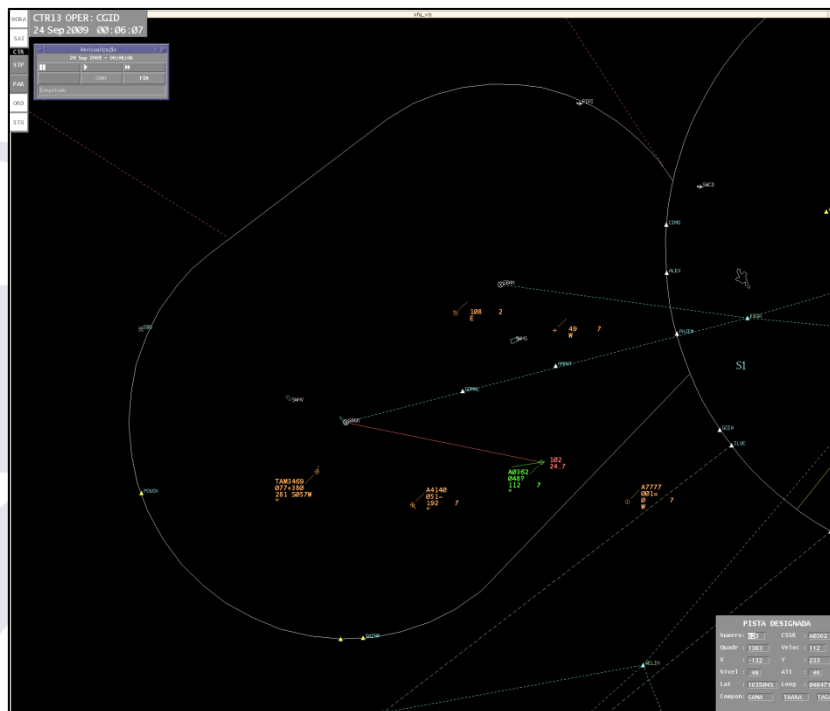
Figura 6 - Imagem radar das 00h06min07seg (UTC).

Entre as 00h04min42seg (UTC) e 00h06min07seg (UTC), momento em que a aeronave estava curvando para interceptar o eixo de aproximação da pista 32, verificou-se uma diminuição acentuada na velocidade, que atingiu 112kt (Figura 6).

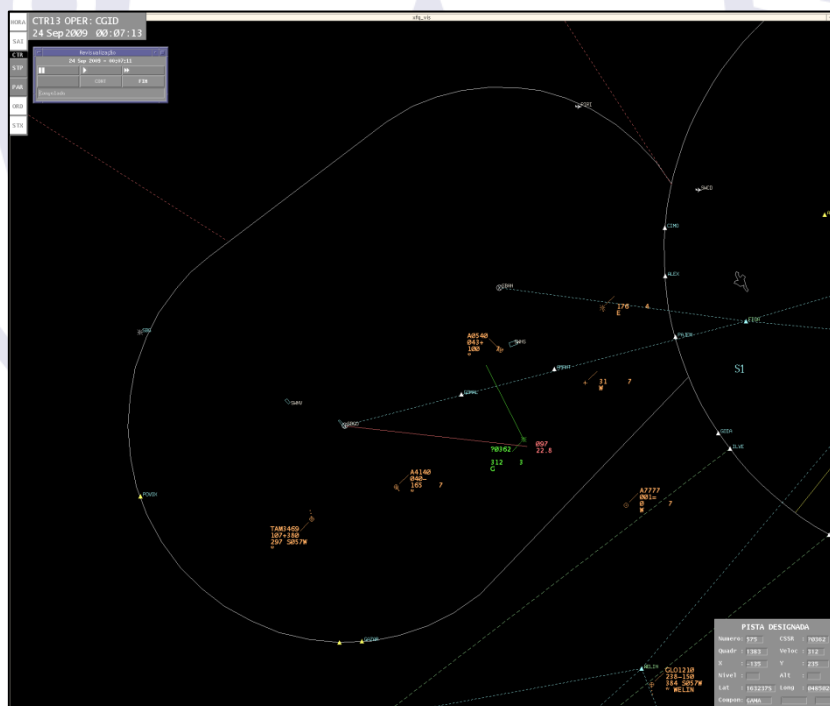
Figura 7 - Imagem radar das 00h07min13seg (UTC).

Passado mais um minuto e seis segundos, às 00h07min13seg (UTC), a velocidade era de 312kt e não havia referências de proa e nem de altimetria.

As características erráticas do voo, momentos antes da perda de contato radar, sugeriram que pode ter havido a perda do controle da aeronave, levando-a a entrar em atitude anormal, de nariz baixo, o que explicaria sua rápida aceleração para além da velocidade máxima permitida.

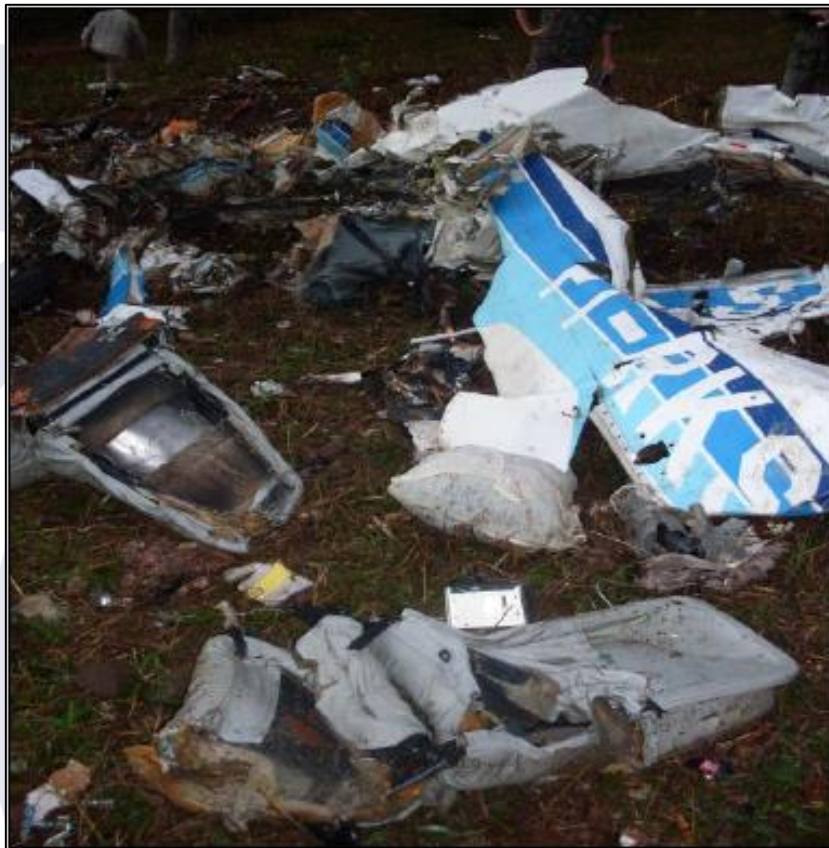
Essa hipótese foi reforçada pelos indícios levantados no local do impacto, que indicavam uma colisão com grande energia, em ângulo de picada de, aproximadamente, 60°, e 45° de inclinação de asas para a esquerda. Além disso, os destroços ficaram concentrados em um raio de 10m do ponto de impacto e o motor penetrou no terreno (Figuras 8 e 9).

Figura 8 - Os destroços se concentraram em um raio de 10m do ponto de impacto.

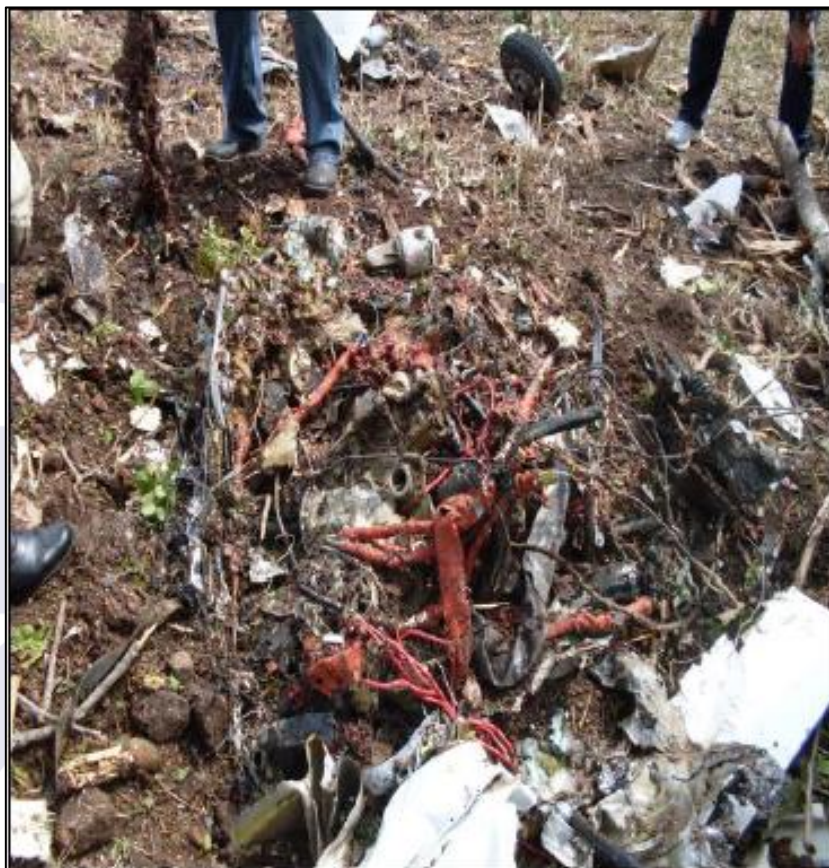
Figura 9 - O motor da aeronave ficou enterrado no solo a, aproximadamente, 70cm de profundidade.
