COMANDO DA AERONÁUTICA
CENTRO DE INVESTIGAÇÃO E PREVENÇÃO DE
ACIDENTES AERONÁUTICOS

RELATÓRIO FINAL SIMPLIFICADO

DADOS DA OCORRÊNCIA			
DATA - HORA	INVESTIGAÇÃO	SUMA(V) Nº	
28 MAIO 2017 - 19:00 (UTC)	SERIPA IV	A-081/CENIPA/2017	
CLASSIFICAÇÃO	TIPO(S)	SUBTIPO(S)	
ACIDENTE	[UNK] INDETERMINADO	NIL	
LOCALIDADE	MUNICÍPIO	UF	COORDENADAS
FORA DE AERÓDROMO	MUNDO NOVO	MS	23°50'22"S 054°20'41"W

DADOS DA AERONAVE		
MATRÍCULA	FABRICANTE	MODELO
PT-RLE	NEIVA	EMB-720D
OPERADOR	REGISTRO	OPERAÇÃO
PARTICULAR	TPP	PRIVADA

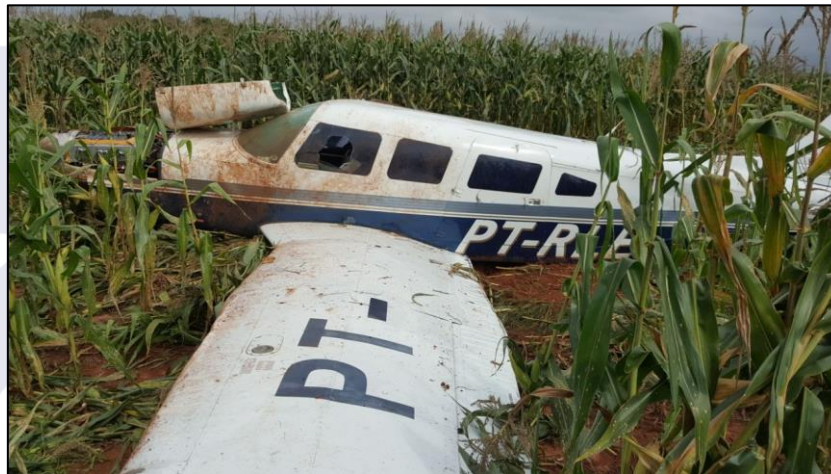
A aeronave estava sem o assento da direita (copiloto) e teve danos substanciais.

Figura 1 - Aeronave abandonada em uma plantação de milho.
