**COMANDO DA AERONÁUTICA**  
**CENTRO DE INVESTIGAÇÃO E PREVENÇÃO DE**  
**ACIDENTES AERONÁUTICOS**

**RELATÓRIO FINAL**  
**A - 070/CENIPA/2014**

<b>OCORRÊNCIA:</b>	<b>ACIDENTE</b>
<b>AERONAVE:</b>	<b>PT-ROS</b>
<b>MODELO:</b>	<b>EMB-720D</b>
<b>DATA:</b>	<b>06ABR2014</b>

O presente Relatório Final refere-se ao acidente aeronáutico com a aeronave PT-ROS, modelo EMB-720D, ocorrido em 06ABR2014, classificado como “colisão em voo com obstáculo”.

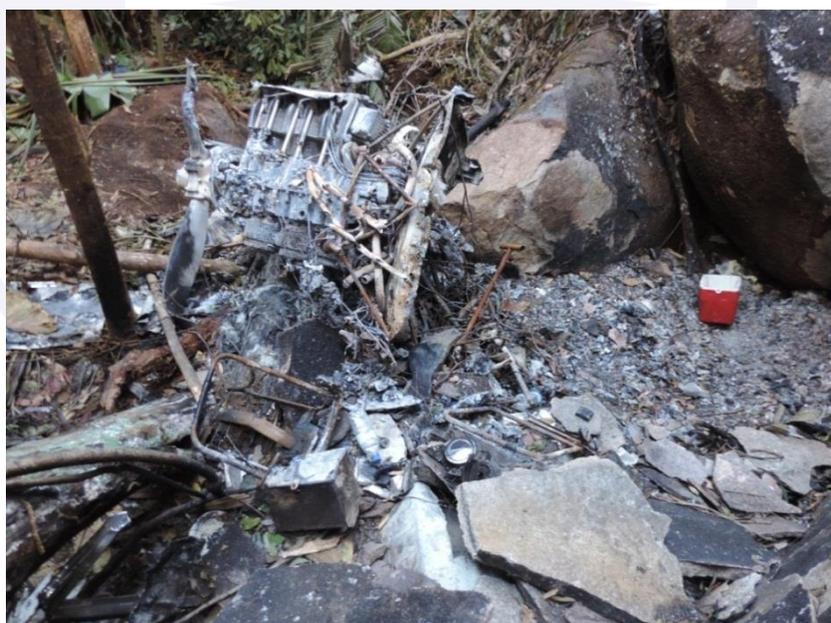
A aeronave teve danos substanciais em toda a sua estrutura.

Figura 1 - Vista do local de repouso da fuselagem, empenagem e motor.

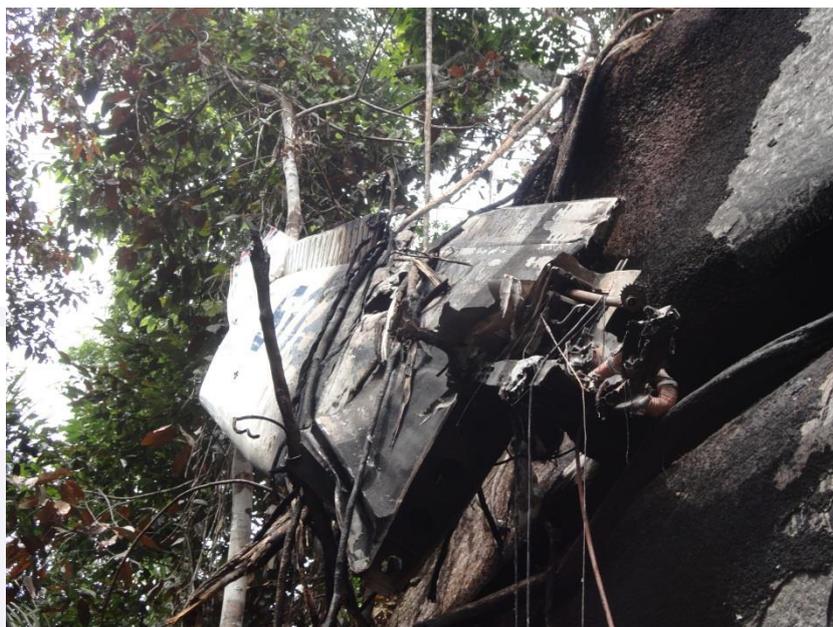
Figura 2 - Vista da asa direita.

O último choque da aeronave contra as árvores rompeu a asa direita e provocou a queda da fuselagem do avião, impactando de “cima para baixo” no dorso, afastado 24,98m do local de repouso da asa esquerda e 9m acima.

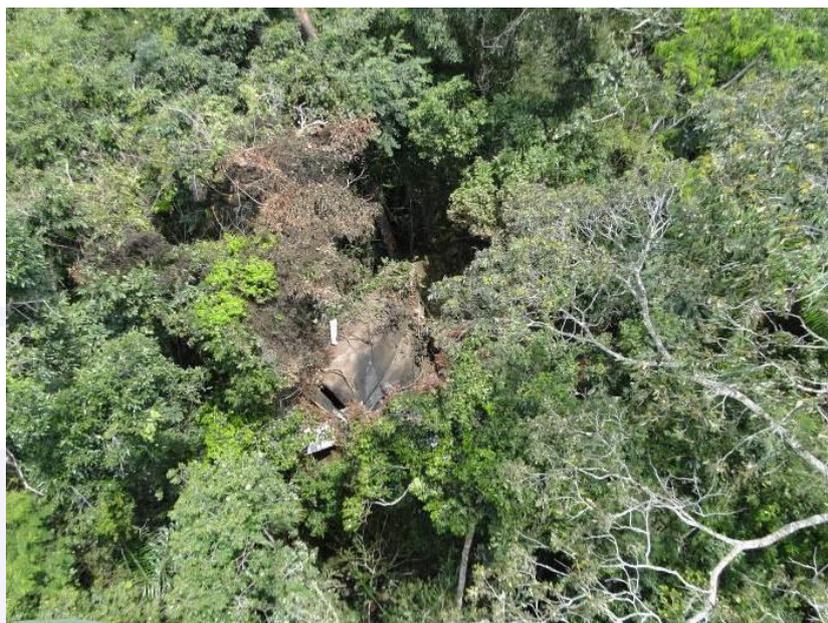
O acidente ocorreu em uma área de mata alta e densa, sobre uma elevação de 299 metros de altitude na Fazenda Triângulo, município de Aripuanã, MT.

Figura 3 - Vista do local de impacto da aeronave.

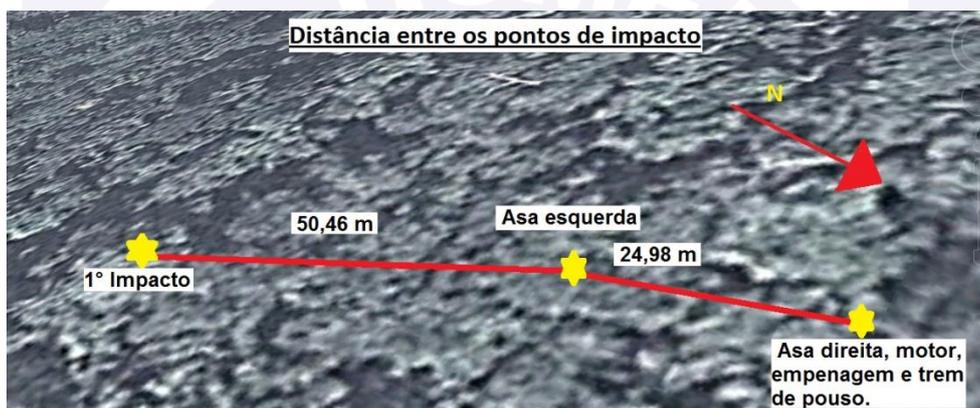
Figura 4 - Distâncias entre o primeiro impacto, local de repouso da asa esquerda e local do último impacto.

Afastado 50,46m do ponto de primeiro impacto e 29m acima, a aeronave colidiu contra a copa das árvores e a asa esquerda foi seccionada, acarretando movimento de rolamento.

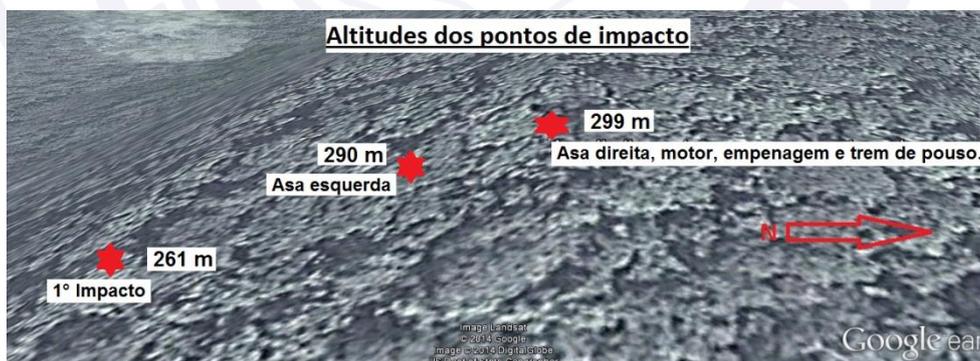
Figura 5 - Altitudes dos pontos de impacto.

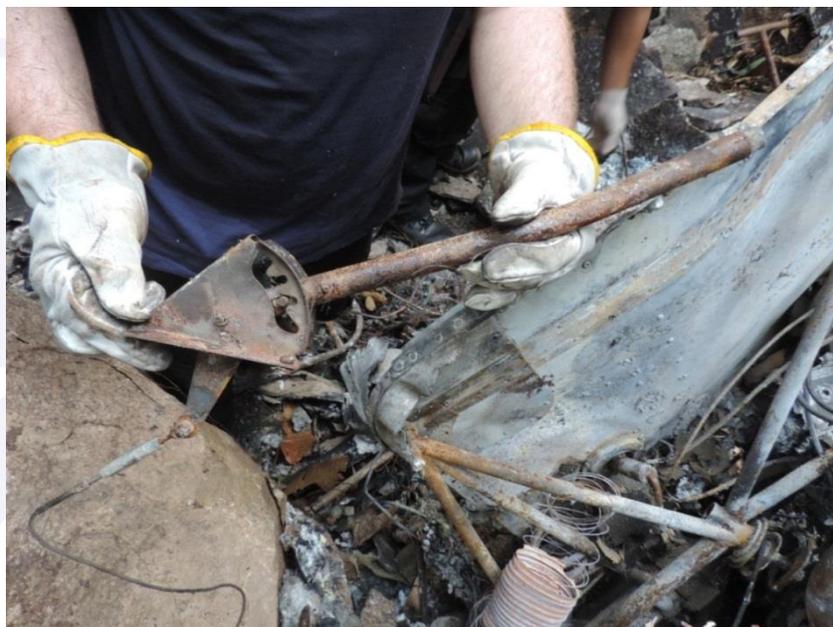
A alavanca mecânica de comando dos flapes foi encontrada na posição de 10° de extensão, não foi possível observar o posicionamento das superfícies em virtude do estado dos destroços.

Figura 6 - Vista da alavanca de comando dos flapes.

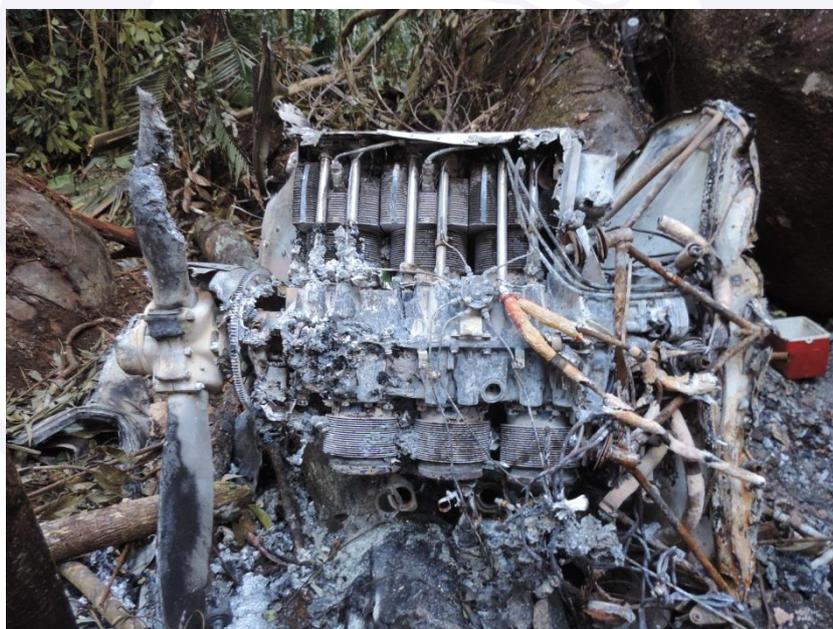
Figura 7 - Vista do motor e hélice danificados pelo fogo.

O fogo se extinguiu sem a interferência de serviço de contraincêndio, após consumir todo o material combustível presente. A temperatura alcançada em decorrência das chamas nos destroços foi suficiente para fundir o cárter do motor e o governador da hélice.

Não foi possível realizar testes no motor e hélices, em virtude dos danos causados pelo fogo.

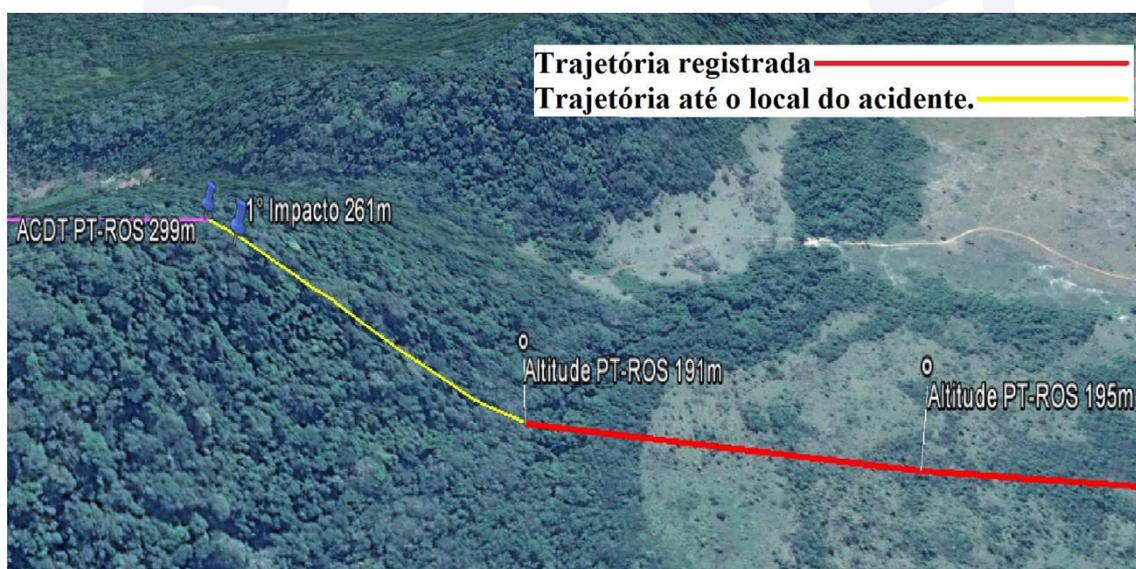
A distância e a duração registradas no equipamento não equivalem à totalidade do voo realizado, pois a última posição indicada no aparelho correspondia a um ponto distante 0.2 NM da posição em que foram encontrados os destroços.

Figura 9 - Trajetória registrada pelo GPS e trajetória até o ponto de impacto.

Essa defasagem pode ser explicada pelo método de gravação dos dados de voo no GPS. Para economia de memória, os dados são gravados em determinados intervalos de tempo.

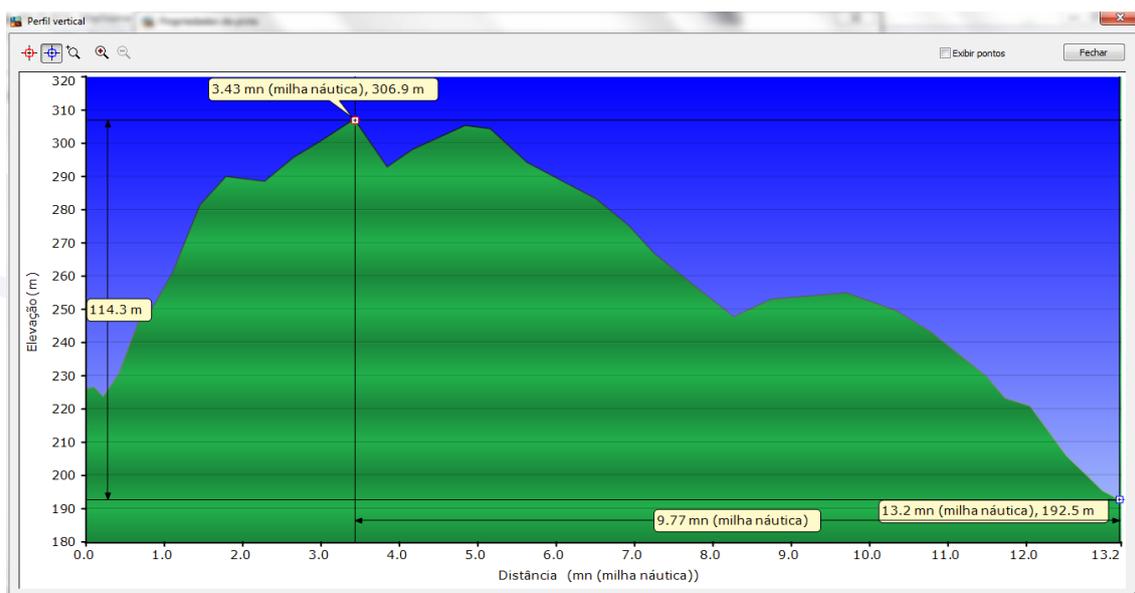
Figura 10 - Perfil vertical gravado pelo GPS do PT-ROS (Garmin 296).

Durante todo o voo, a maior altitude atingida pela aeronave foi de 307m, distante 3,43NM da pista da cidade de Aripuanã, MT, e a menor foi de 192m, a 0.2NM do local do acidente.

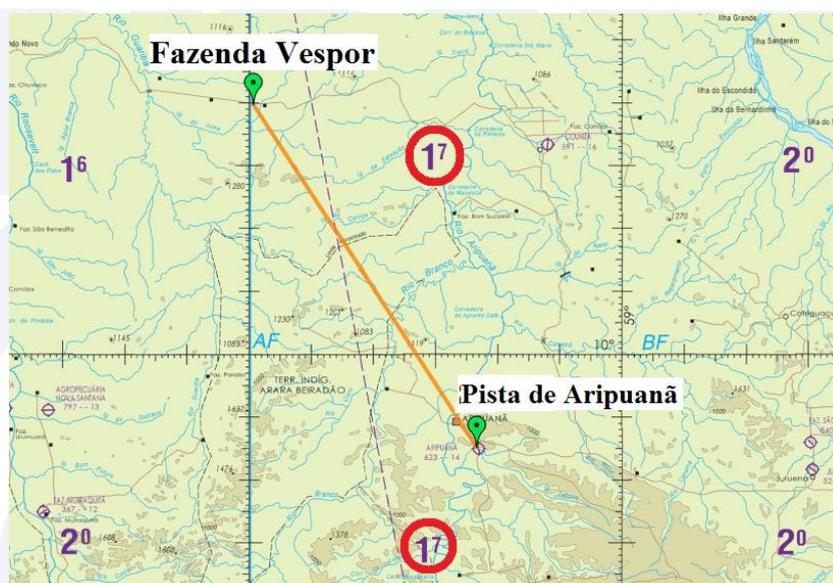
Figura 11 - Rota traçada na carta WAC 3070.

Conforme a carta WAC (Carta Aeronáutica Mundial) 3070, os valores de elevações máximas (VEM) nas quadriculas da rota pretendida eram de 1.700ft, aproximadamente 500 metros de altitude (Figura 11). O valor da VEM é baseado na informação disponível, referente ao elemento de maior elevação (cota) conhecida em cada quadrícula, incluindo terreno e obstáculos.

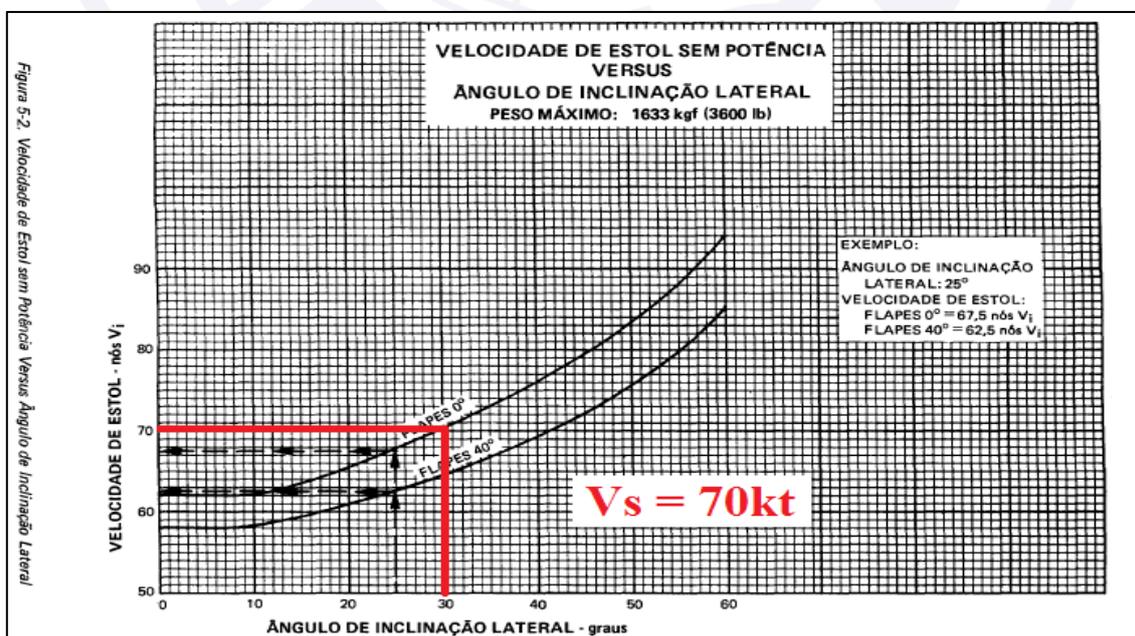
Figura 12 - Velocidade de estol sem potência x ângulo de inclinação lateral.

Após a decolagem, a velocidade foi mantida dentro da faixa de “operação normal” e acima da velocidade de estol sem potência para 30° de inclinação sem flapes (Figura 12) até a 0.2 NM do local do acidente, última posição gravada no banco de dados do GPS.
