COMANDO DA AERONÁUTICA
CENTRO DE INVESTIGAÇÃO E PREVENÇÃO DE
ACIDENTES AERONÁUTICOS

RELATÓRIO FINAL SIMPLIFICADO

DADOS DA OCORRÊNCIA					
DATA - HORA		INVESTIGAÇÃO		SUMA Nº	
12 OUT 2016 - 20:30 (UTC)		SERIPA VII		A-133/CENIPA/2016	
CLASSIFICAÇÃO		TIPO(S)		SUBTIPO(S)	
ACIDENTE		[SCF-NP] FALHA OU MAU FUNCIONAMENTO DE SISTEMA/COMPONENTE		NIL	
LOCALIDADE		MUNICÍPIO		UF	COORDENADAS
FAZENDA NOVO PARAISO		CARACARAÍ		RR	01°14'20"N 060°29'04"W

DADOS DA AERONAVE					
MATRÍCULA		FABRICANTE		MODELO	
PT-RVM		NEIVA		EMB-810D	
OPERADOR			REGISTRO		OPERAÇÃO
PARTICULAR			TPP		PRIVADA

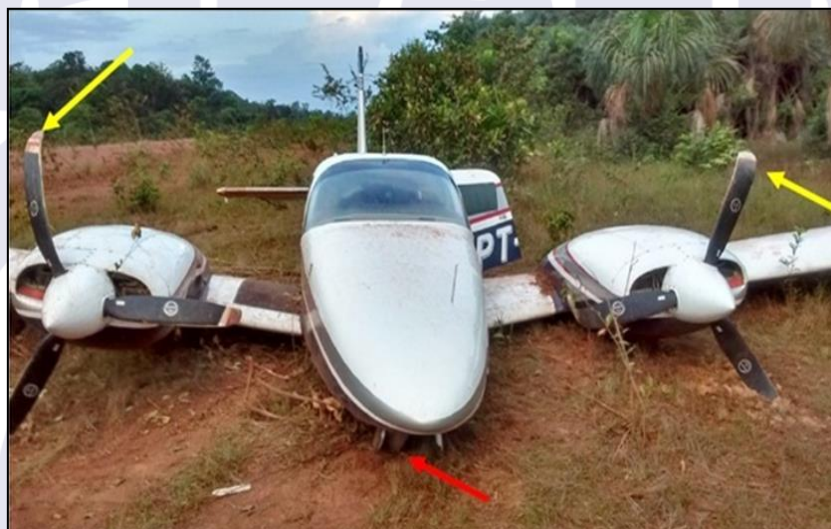
Após o toque, a aeronave perdeu o controle e saiu da pista, ocasionando o recolhimento do trem de pouso e giro de 180º em relação à proa da aproximação.

A aeronave teve danos substanciais. O piloto saiu ileso.

Figura 1 - Vista da aeronave após a parada total. A seta vermelha indica o trem de nariz fora do compartimento do trem de pouso. As setas amarelas indicam as deformações sofridas pelas hélices.

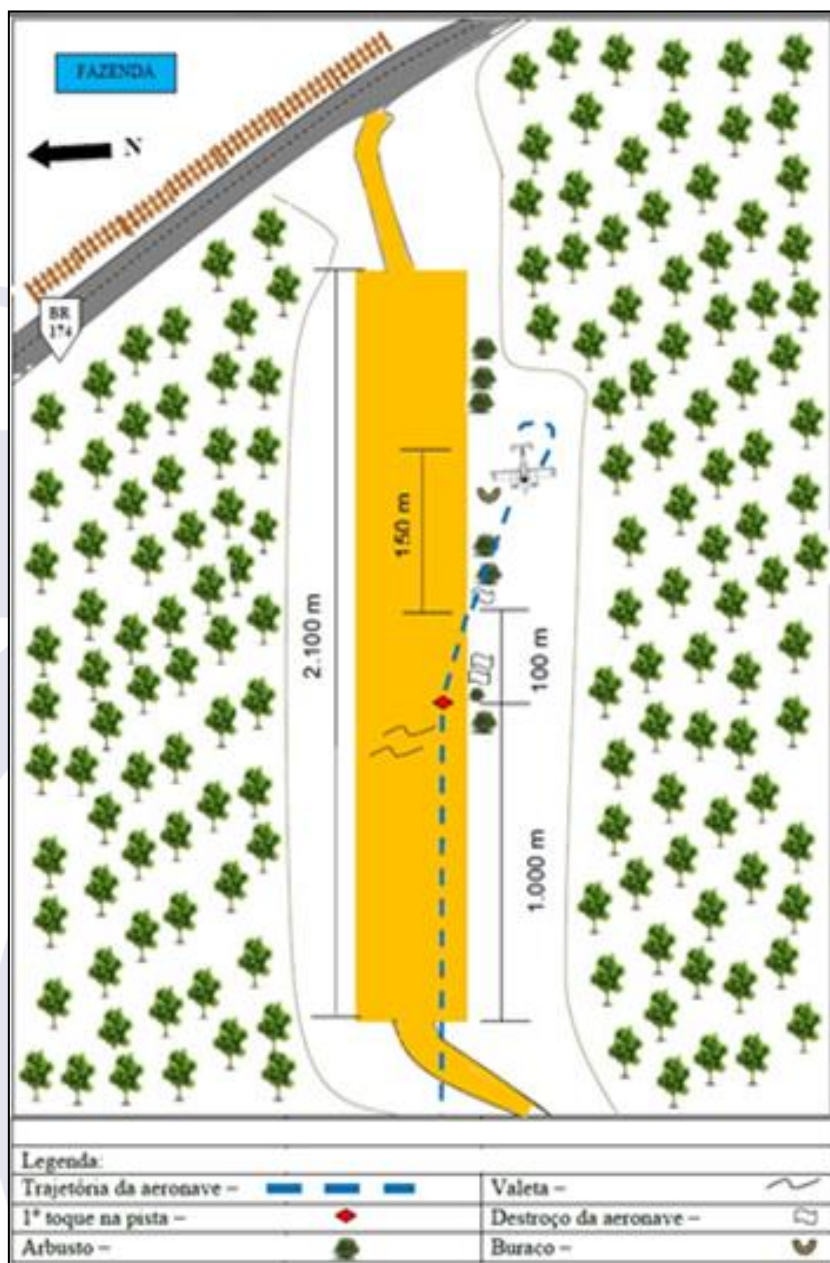
Figura 2 - Croqui do acidente.

Relatou que avistou buracos no centro da pista, durante a aproximação, e decidiu realizar o pouso na lateral direita.

O excesso de velocidade, juntamente com as condições irregulares do terreno, fez com que a aeronave saísse gradualmente para a direita, para fora da faixa de pista.

Colidiu contra arbustos, cerca de 100m após o ponto de toque, culminando com o impacto da roda da perna do trem de pouso esquerdo contra um buraco, fazendo com que a aeronave girasse, recolhesse o trem e parasse 180° defasada em relação à proa de aproximação (Figura 2).

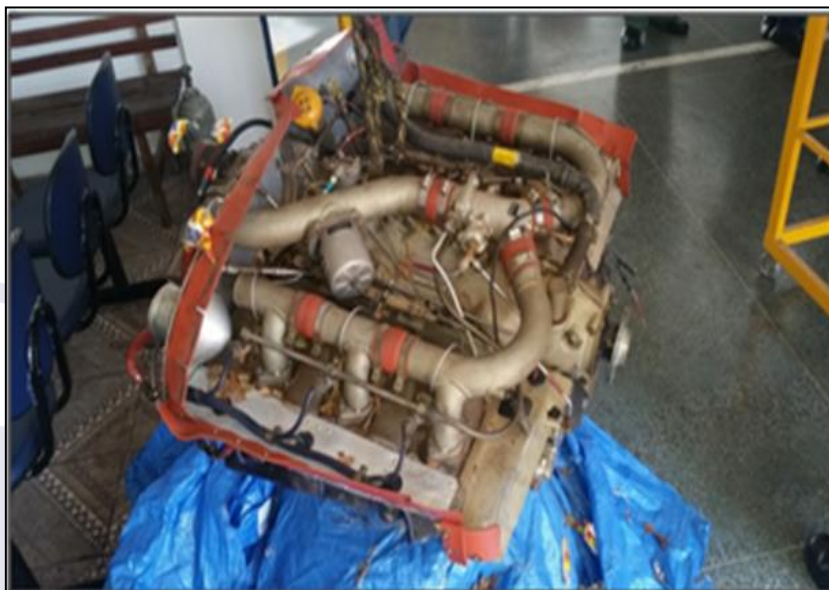
Figura 3 - Vista geral do motor S/N nº 314676.

O motor direito da aeronave, CONTINENTAL, modelo LTSIO-360-KB (2), S/N (*Serial Number*) nº 314676, foi encaminhado para uma oficina homologada, visando abertura para análises (Figura 3).

Durante as análises, foi constatado que o motor não teve danos severos decorrentes do pouso de emergência.

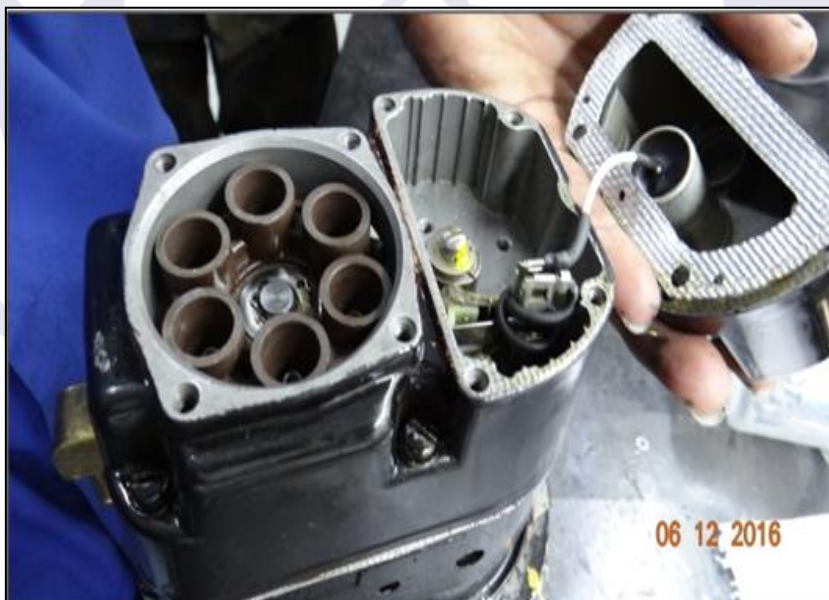
O magneto direito (Figura 4) estava inoperante, pois, durante a desmontagem, foi constatado que seu capacitor estava em pane. Após a sua substituição, o magneto voltou a funcionar, porém a centelha era pequena, o que evidenciou um possível mau funcionamento da bobina primária.

O magneto esquerdo do mesmo motor também apresentou deficiência no centelhamento, pois foi observado um funcionamento intermitente na saída para os cabos das velas.

Figura 4 - Vista do magneto direito do motor e seu capacitor.

Por meio de pesquisa documental, verificou-se que o magneto analisado possuía 1.800 horas disponíveis e vencimento em 03MAR2020, desde a última IAM, momento no qual foi realizada a última revisão geral do componente.

Ficou evidenciado, durante os testes, que tais equipamentos apresentaram deficiência, o que pode explicar a situação anormal relatada pelo piloto.

Cabe ressaltar que o estado geral (degradado) das peças analisadas não era compatível com os registros mais recentes de manutenção.

Atuar junto à oficina de manutenção Hora, a fim de verificar a conformidade dos serviços de manutenção realizados por aquela empresa, visando assegurar que a organização atenda continuamente aos requisitos estabelecidos e opere com os níveis adequados de competência e segurança operacional requeridos para o desempenho da atividade para a qual tenha sido certificada.

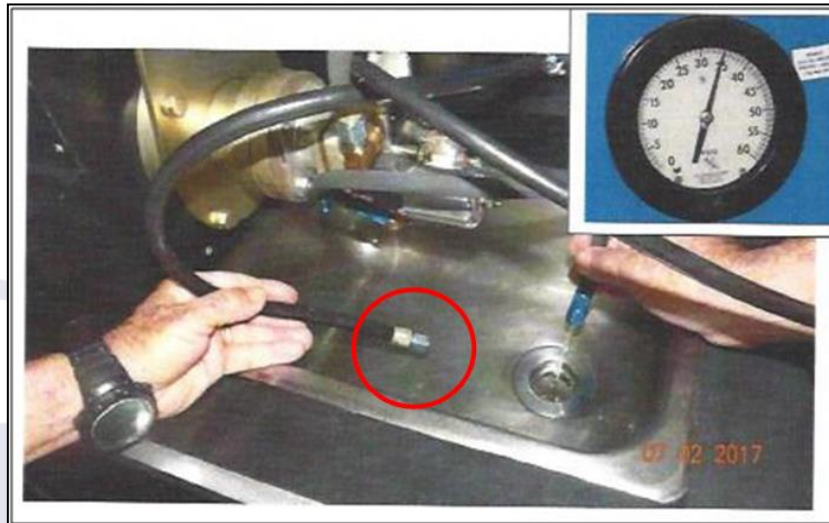
A pressão da bomba de combustível estava abaixo da pressão normal de trabalho, conseqüentemente, a vazão estava abaixo do requerido em manual para o funcionamento normal do motor. Além disso, não havia retorno de combustível (Figura 5).

Figura 5 - Teste inicial da bomba de combustível evidenciando baixa pressão e falta de retorno de combustível.

Em 16SET2016, houve substituição da bomba de combustível de ambos os motores na mesma oficina onde foi realizada a IAM.

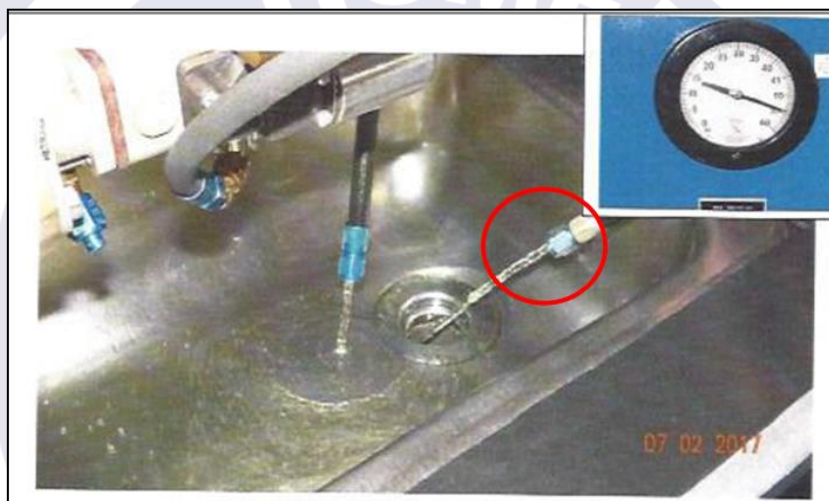
Após a regulagem, observou-se que a bomba apresentou funcionamento normal e passou a retornar o excesso de combustível (Figura 6).

Figura 6 - Teste da bomba de combustível, após regulagem, evidenciando pressão normal e retorno de combustível.

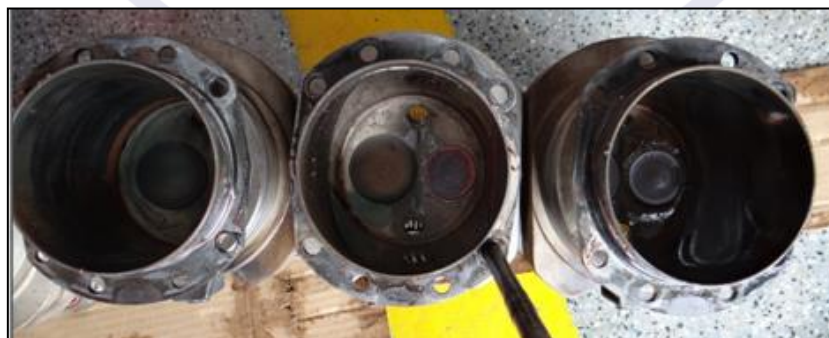
Figura 7 - Vista geral dos cilindros nº 1, 2 e 3 do motor.

O sistema de lubrificação tinha evidências de bom funcionamento e não foram encontrados indícios de contaminações ou obstruções. Nos cilindros nº 1, 2, 3 (Figura 7) e nº 4, 5 e 6 (Figura 8), foram observados evidências de que o motor estava operando com mistura pobre.

Tais condições resultam em superaquecimento e aparecimento de manchas de coloração mais claras nos depósitos sobre a cabeça dos pistões, câmara de combustão e eletrodos de vela (Figura 9).

A consequência pode ser o funcionamento com pré-ignição e detonação no motor.

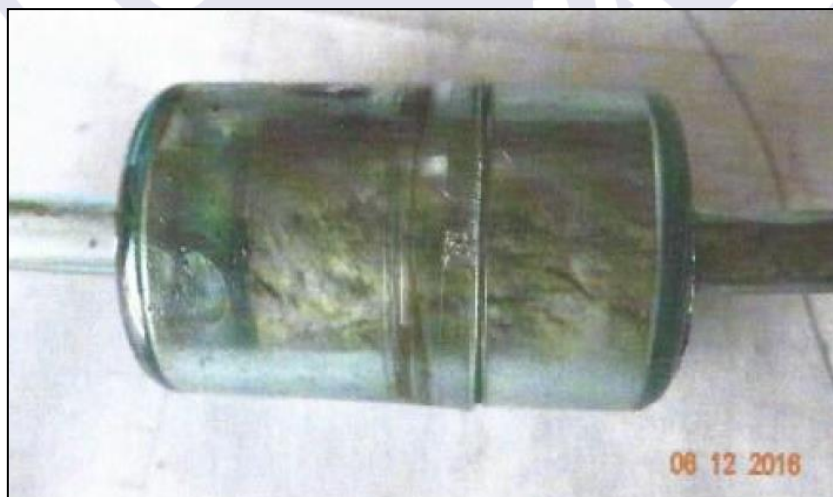
Existia ainda um filtro de ar (instalado no tubo de pressurização dos bicos injetores) que não constava no manual de manutenção do fabricante da aeronave (Figura 10).

Figura 10 - Filtro de ar não previsto no manual.
