COMANDO DA AERONÁUTICA
CENTRO DE INVESTIGAÇÃO E PREVENÇÃO DE
ACIDENTES AERONÁUTICOS

RELATÓRIO FINAL SIMPLIFICADO

DADOS DA OCORRÊNCIA					
DATA - HORA		INVESTIGAÇÃO		SUMA Nº	
01 SET 2013 - 09:32 (UTC)		SERIPA II		A-159/CENIPA/2013	
CLASSIFICAÇÃO		TIPO(S)		SUBTIPO(S)	
ACIDENTE		FALHA DO MOTOR EM VOO			
LOCALIDADE		MUNICÍPIO		UF	COORDENADAS
RODOVIA ESTADUAL		SIMPLÍCIO MENDES		PI	07°46'42"S 041°54'01"W

DADOS DA AERONAVE		
MATRÍCULA	FABRICANTE	MODELO
PT-RZR	NEIVA	EMB-712
OPERADOR	REGISTRO	OPERAÇÃO
PARTICULAR	TPP	PRIVADA

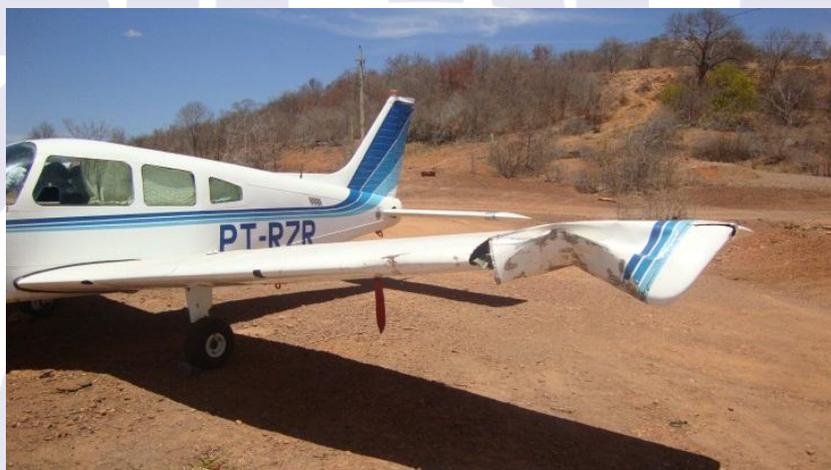
Na corrida após o pouso, houve choque da ponta da asa direita contra uma placa de sinalização, bem como a colisão da asa esquerda contra um mourão de madeira de uma cerca.

Figura 1 - Avaria na asa esquerda da aeronave.

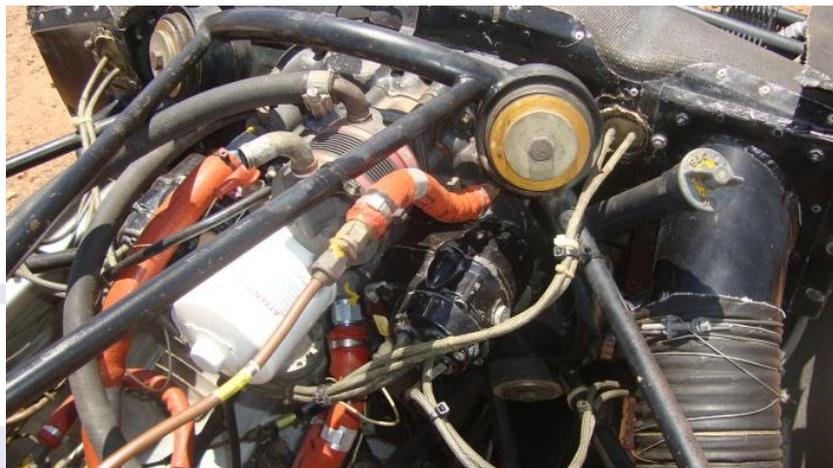
Durante a realização da Ação Inicial, constatou-se que todas as mangueiras se encontravam dentro do prazo de validade.

O motor não apresentava vazamento de fluidos.

O filtro de combustível, os cabos de vela e as suas conexões elétricas apresentavam bom estado de conservação.

Figura 2 - Estado geral do motor.

Por meio das informações levantadas durante a investigação, não foi possível identificar fatores que pudessem comprometer o desempenho do motor da aeronave.
