**COMANDO DA AERONÁUTICA**  
**CENTRO DE INVESTIGAÇÃO E PREVENÇÃO DE**  
**ACIDENTES AERONÁUTICOS**

**RELATÓRIO FINAL SIMPLIFICADO**

DADOS DA OCORRÊNCIA					
DATA - HORA		INVESTIGAÇÃO		SUMA Nº	
23 ABR 2017 - 15:05 (UTC)		SERIPA V		A-067/CENIPA/2017	
CLASSIFICAÇÃO		TIPO(S)		SUBTIPO(S)	
ACIDENTE		[SCF-NP] FALHA OU MAU FUNCIONAMENTO DE SISTEMA/COMPONENTE		COM TREM DE POUSO	
LOCALIDADE		MUNICÍPIO		UF	COORDENADAS
AERoclUBE DE SANTA CATARINA (SSKT)		SÃO JOSÉ		SC	27°36'49"S 048°40'25"W

DADOS DA AERONAVE					
MATRÍCULA		FABRICANTE		MODELO	
PT-STO		BEECH AIRCRAFT		58	
OPERADOR			REGISTRO		OPERAÇÃO
JP PARTICIP. INCORP. E LOTEADORA LTDA.			TPP		PRIVADA

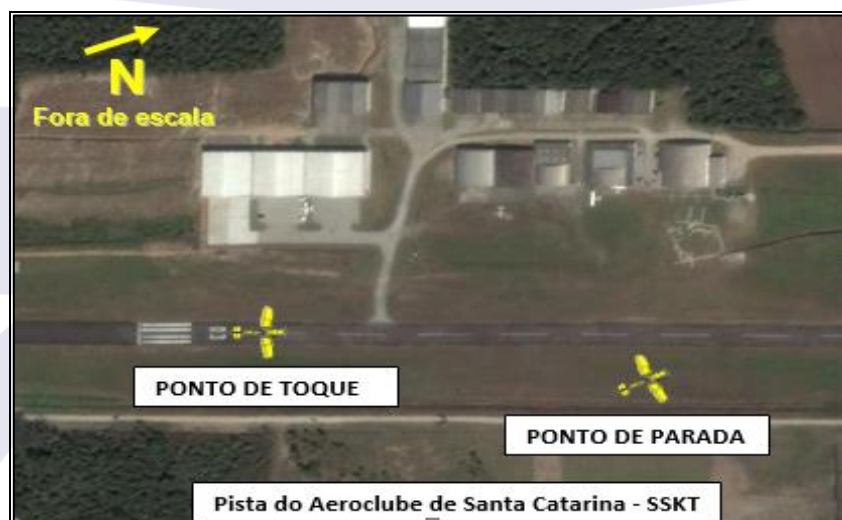
No retorno para pouso em SSKT, após o toque na pista, as três pernas do trem de pouso recolheram, a aeronave perdeu a direção para a direita e saiu da pista.

Figura 1 - Croqui da ocorrência.

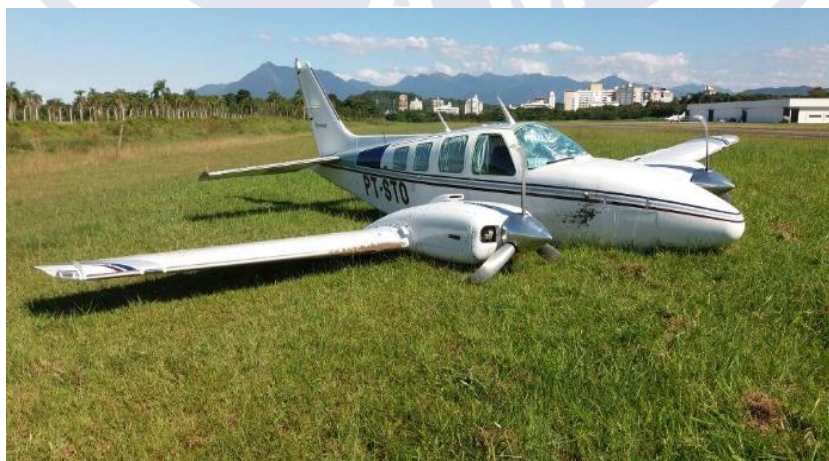
Figura 2 - Aeronave após a ocorrência.

Portanto, foi possível concluir que o trem de pouso não recolheu inadvertidamente, mas, sim, pelo fato de não ter travado totalmente na posição embaixo antes do toque.

- j) o toque na pista ocorreu antes do completo travamento do trem de pouso na posição embaixo, ocasionando o seu recolhimento;
- k) a aeronave teve danos substanciais nas hélices, nos motores, no trem de pouso, na carenagem inferior e no flape esquerdo; e
