COMANDO DA AERONÁUTICA
CENTRO DE INVESTIGAÇÃO E PREVENÇÃO DE
ACIDENTES AERONÁUTICOS

RELATÓRIO FINAL SIMPLIFICADO

DADOS DA OCORRÊNCIA				
DATA - HORA		INVESTIGAÇÃO		SUMA Nº
04 MAR 2016 - 10:30 (UTC)		SERIPA IV		A-041/CENIPA/2016
CLASSIFICAÇÃO	TIPO(S)		SUBTIPO(S)	
ACIDENTE	COLISÃO EM VOO COM OBSTÁCULOS		NIL	
LOCALIDADE	MUNICÍPIO	UF	COORDENADAS	
FAZENDA SÃO JOÃO	ÁGUA CLARA	MS	19°17'26"S	057°50'08"W

DADOS DA AERONAVE		
MATRÍCULA	FABRICANTE	MODELO
PT-UCU	NEIVA	EMB-201A
OPERADOR	REGISTRO	OPERAÇÃO
TENOAR AVIAÇÃO AGRÍCOLA LTDA	SAE-AG	AGRÍCOLA

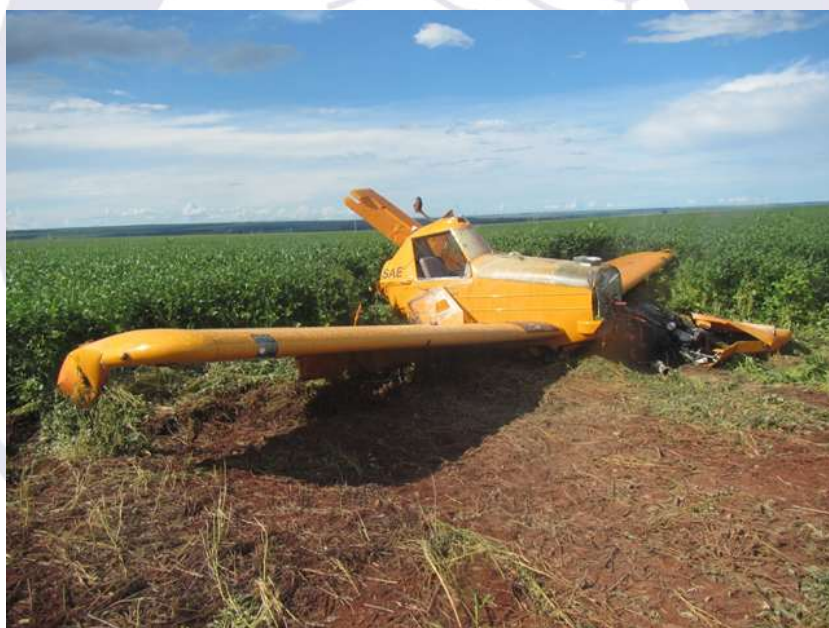
Após esse contato, houve a perda de controle. O avião chocou-se contra o solo, arrastou-se por aproximadamente 80 metros, girou 180 graus em relação ao eixo de deslocamento e parou bruscamente.

A aeronave teve danos substanciais.

Figura 1 - Vista lateral da aeronave.
