**COMANDO DA AERONÁUTICA**  
**CENTRO DE INVESTIGAÇÃO E PREVENÇÃO DE**  
**ACIDENTES AERONÁUTICOS**

**RELATÓRIO FINAL SIMPLIFICADO**

DADOS DA OCORRÊNCIA					
DATA - HORA		INVESTIGAÇÃO		SUMA Nº	
09 OUT 2014 - 11:40 (UTC)		SERIPA IV		A-169/CENIPA/2014	
CLASSIFICAÇÃO		TIPO(S)		SUBTIPO(S)	
ACIDENTE		PANE SECA		NIL	
LOCALIDADE		MUNICÍPIO		UF	COORDENADAS
SÍTIO ÁGUAS CORRENTES		PARAGUAÇU PAULISTA		SP	22°31'36"S 050°44'48"W

DADOS DA AERONAVE					
MATRÍCULA		FABRICANTE			MODELO
PT-UFV		NEIVA			EMB-201A
OPERADOR			REGISTRO		OPERAÇÃO
VALE DO PARANAP. AVIAC. AGRIC. LTDA. EPP			SAE-AG		AGRÍCOLA

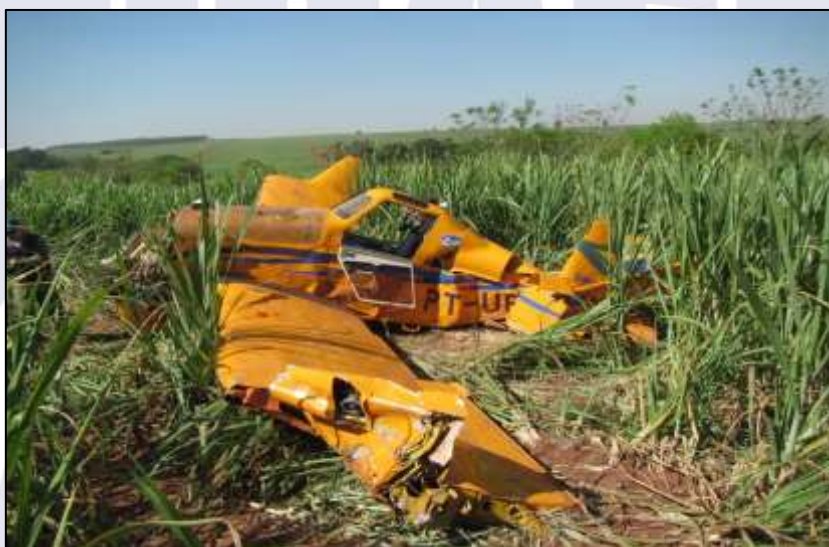
Após a primeira passagem de aplicação, o piloto percebeu uma perda de potência do motor e efetuou um pouso forçado.

A aeronave teve danos substanciais.

Figura 1 - Vista geral da aeronave acidentada.

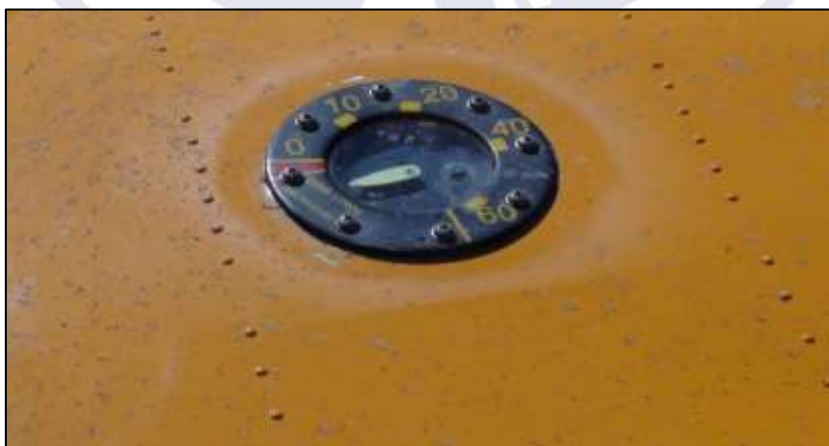
De acordo com o relato do piloto, a decolagem foi realizada com 30 litros de etanol na asa direita, 60 litros na asa esquerda e, até o momento da curva de reversão, anterior a ocorrência, a seletora encontrava-se posicionada para o tanque direito. Na ação inicial, a aeronave foi encontrada sem combustível na asa direita (Figura 2).

Figura 2 – Vista do indicador de combustível da asa direita.

De acordo com os gráficos de consumo da aeronave, a autonomia, considerando apenas o combustível da asa direita (30 litros conforme declaração do piloto), seria de, aproximadamente, 20 minutos.

Dessa forma, é possível que não houvesse a quantidade de combustível mencionada pelo piloto nos tanques da aeronave, denotando que pode ter havido uma inadequada avaliação deste aspecto relacionado à operação da aeronave.

- A necessidade do adequado monitoramento do combustível existente nas asas, visando evitar a realização do voo com a aeronave desbalanceada ou sem o combustível mínimo para a operação segura.

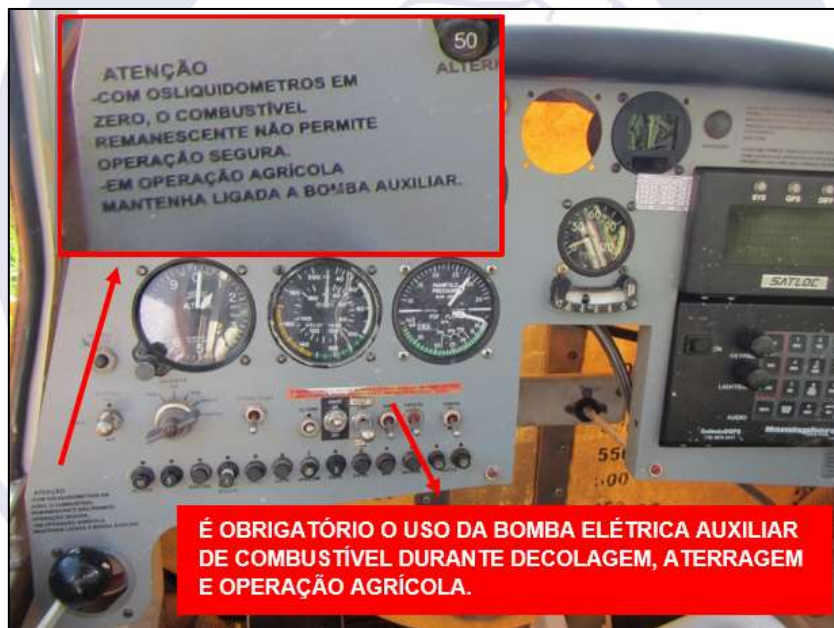
O painel de instrumentos da aeronave apresentava um adesivo com a advertência acima referenciada. Da mesma forma, no lado esquerdo inferior, apresentava a seguinte informação:

**ATENÇÃO - COM OS LIQUIDÔMETROS EM ZERO, O COMBUSTÍVEL REMANESCENTE NÃO PERMITE OPERAÇÃO SEGURA. EM OPERAÇÃO AGRÍCOLA MANTENHA LIGADA A BOMBA AUXILIAR.**

Figura 3 - Avisos no painel da aeronave.

O piloto relatou que, após trocar o tanque, ligou a bomba elétrica auxiliar de combustível. Tal fato denotou que o voo estava sendo conduzido com essa bomba desligada durante a operação agrícola e isso pode ter contribuído para a demora na recuperação do fluxo de combustível e da potência do motor.

Assim, a não utilização da *booster* na operação agrícola por parte do piloto, reforça a falha de julgamento relacionado à operação da aeronave.

Divulgar os ensinamentos colhidos na presente investigação, a fim de alertar pilotos e operadores da aviação agrícola quanto aos riscos da não utilização da *booster* durante as fases do voo em que ela é requerida.

- A necessidade da fiel observância do que estabelece o Manual de Operação da aeronave, no que se refere à utilização da *booster* durante as operações agrícolas.
