COMANDO DA AERONÁUTICA
CENTRO DE INVESTIGAÇÃO E PREVENÇÃO DE
ACIDENTES AERONÁUTICOS

RELATÓRIO FINAL SIMPLIFICADO

DADOS DA OCORRÊNCIA				
DATA - HORA		INVESTIGAÇÃO		SUMA Nº
01 FEV 2007 - 08:40 (UTC)		SERIPA II		A-570/CENIPA/2016
CLASSIFICAÇÃO	TIPO(S)		SUBTIPO(S)	
ACIDENTE	[CTOL] COLISÃO COM OBSTÁCULO DURANTE A DECOLAGEM E POUSO		NIL	
LOCALIDADE	MUNICÍPIO	UF	COORDENADAS	
USINA CORURIFE	CORURIFE	AL	10°05'36"S	036°11'16"W

DADOS DA AERONAVE		
MATRÍCULA	FABRICANTE	MODELO
PT-UHI	NEIVA	EMB-202
OPERADOR	REGISTRO	OPERAÇÃO
USINA CORURIFE AÇUCAR E ÁLCOOL	TPP	AGRÍCOLA

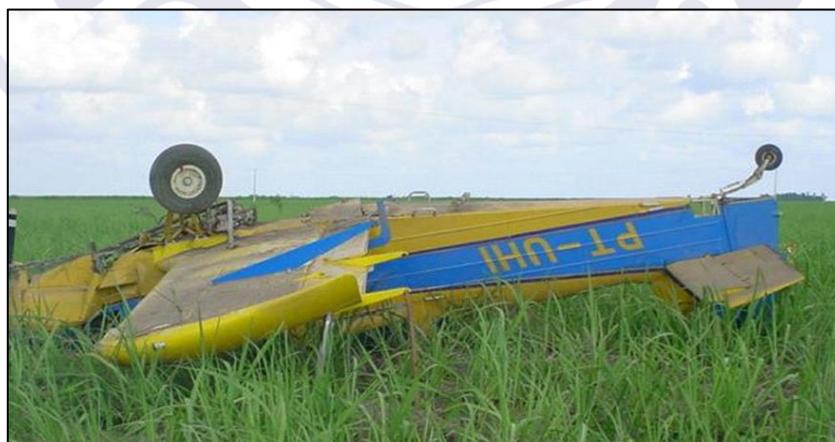
A aeronave teve danos substanciais.

No momento seguinte, chocou-se contra o solo a, aproximadamente, 200 metros adiante, tendo pilonado em seguida e parado no sentido invertido.

Figura 1 - Vista da aeronave após a parada total.

Segundo o piloto, as bandeirolas deveriam ter sido colocadas a 100 metros da rede, no entanto, após a realização de uma medição, constatou-se que estas se encontravam a 55 metros da rede, portanto, aproximadamente metade da distância esperada pelo piloto.

Nessas condições, foi possível entender a dificuldade para iniciar a subida que a aeronave apresentou durante a arremetida, conforme relatado pelo piloto, uma vez que a aeronave se encontrava “pesada” e muito próxima da rede de energia, evidenciando falha de planejamento, no tocante ao posicionamento das bandeirolas.

Desse modo, entendeu-se que a bandeirola foi posicionada de forma incorreta, comprometendo a sua utilização como referência pelo piloto. Esse fato evidenciou a ausência de uma correta supervisão das ações da equipe de apoio por parte da empresa operadora.

Foi elaborada uma Divulgação Operacional (DIVOP) e divulgada aos diversos Operadores da Aviação Agrícola da região.
