COMANDO DA AERONÁUTICA
CENTRO DE INVESTIGAÇÃO E PREVENÇÃO DE
ACIDENTES AERONÁUTICOS

RELATÓRIO FINAL SIMPLIFICADO

DADOS DA OCORRÊNCIA				
DATA - HORA	INVESTIGAÇÃO	SUMA Nº		
03 MAR 2014 - 11:26 (UTC)	SERIPA I	A-047/CENIPA/2014		
CLASSIFICAÇÃO	TIPO(S)	SUBTIPO(S)		
ACIDENTE	[CTOL] COLISÃO COM OBSTÁCULO DURANTE A DECOLAGEM E POUSO	NIL		
LOCALIDADE	MUNICÍPIO	UF	COORDENADAS	
FAZENDA CANA BRAVA	CAROLINA	MA	07°55'11"S	046°57'42"W

DADOS DA AERONAVE		
MATRÍCULA	FABRICANTE	MODELO
PT-UHL	NEIVA	EMB-202
OPERADOR	REGISTRO	OPERAÇÃO
SKYTEC AVIAÇÃO AGRÍCOLA LTDA.	SAE-AG	AGRÍCOLA

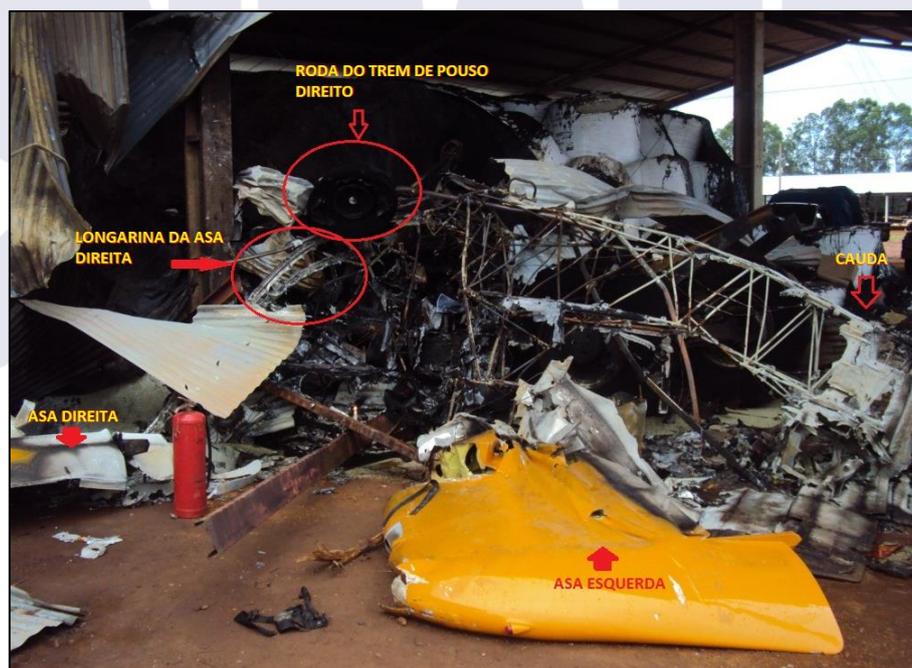
Após a colisão a aeronave entrou em atitude anormal e colidiu contra um galpão da sede da fazenda. Houve fogo após a colisão.

A aeronave ficou destruída. O piloto sofreu lesões fatais.

Figura 1 - Aeronave consumida pelo fogo.

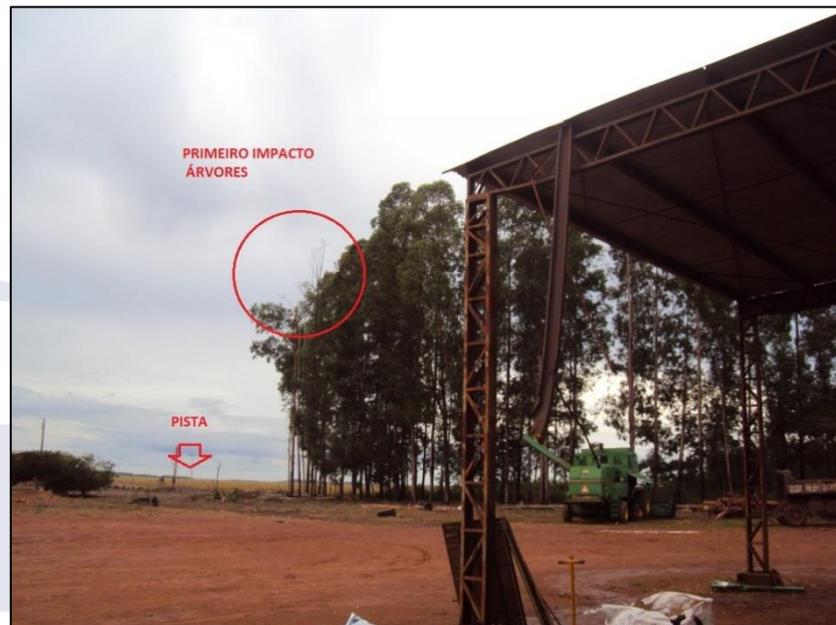
Próximo às instalações, havia uma fileira de eucaliptos de aproximadamente 30m de altura. A aeronave colidiu a asa esquerda com o topo de uma dessas árvores (Figura 2).

Figura 2 - Árvore atingida pela aeronave.

O impacto causou deslocamento da asa para trás, ocasionando a ruptura parcial da raiz da asa. A aeronave iniciou rolamento à esquerda, vindo a colidir na posição de dorso sobre o telhado de um galpão.

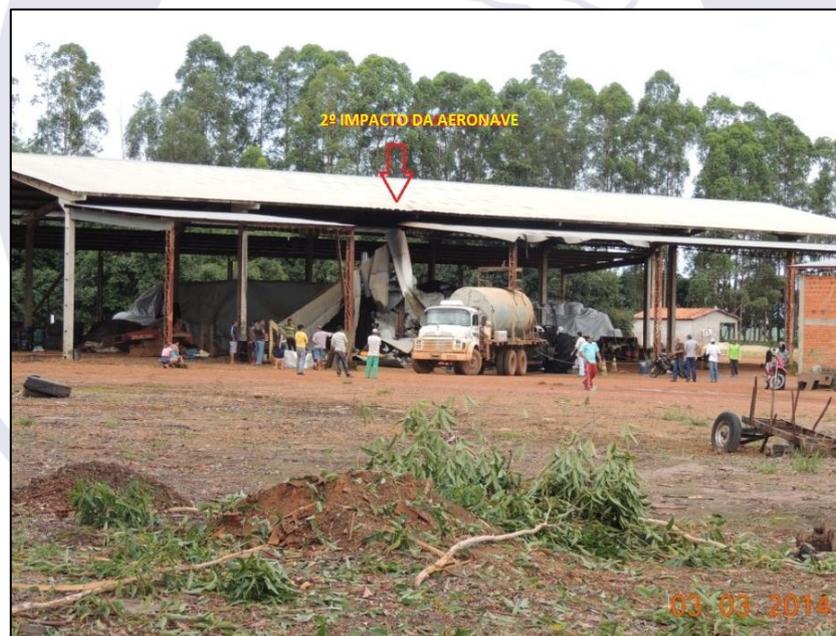
Parte da cobertura do galpão e um trator, em seu interior, foram destruídos (Figura 3).

Figura 3 - Galpão atingido pela aeronave.
