COMANDO DA AERONÁUTICA
CENTRO DE INVESTIGAÇÃO E PREVENÇÃO DE
ACIDENTES AERONÁUTICOS

RELATÓRIO FINAL SIMPLIFICADO

DADOS DA OCORRÊNCIA								
DATA - HORA		INVESTIGAÇÃO		SUMA N°				
14DEZ2021 - 21:35 (UTC)		SERIPA IV		A-142/CENIPA/2021				
CLASSIFICAÇÃO		TIPO(S)						
ACIDENTE		[LALT] OPERAÇÃO A BAIXA ALTITUDE						
LOCALIDADE		MUNICÍPIO		UF	COORDENADAS			
FAZENDA OURO E PRATA		CARACOL		MS	21°56'34"S	056°53'08"W		
DADOS DA AERONAVE								
MATRÍCULA		FABRICANTE			MODELO			
PT-UMH		NEIVA			EMB-202			
OPERADOR				REGISTRO		OPERAÇÃO		
DIMENSÃO AVIAÇÃO AGRÍCOLA EIRELI				SAE-AG		AGRÍCOLA		
PESSOAS A BORDO / LESÕES / DANOS À AERONAVE								
A BORDO		LESÕES					DANOS À AERONAVE	
		Ileso	Leve	Grave	Fatal	Desconhecido		
Tripulantes	1	1	-	-	-	-	Nenhum	
Passageiros	-	-	-	-	-	-	Leve	
Total	1	1	-	-	-	-	X Substancial	
							Destruída	
Terceiros	-	-	-	-	-	-	Desconhecido

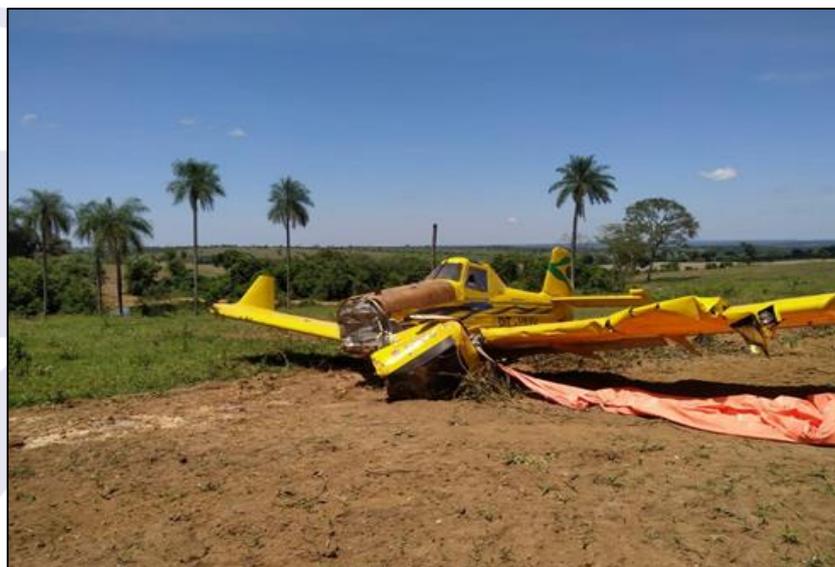
Figura 1 - Imagem da aeronave após a ocorrência.

A aeronave teve danos substanciais e o tripulante saiu ileso.

A aeronave, enquanto voava a, aproximadamente, 10 ft, colidiu a sua asa esquerda com a árvore, perdeu o controle e colidiu novamente com vegetações e contra uma cerca de arame. Após a segunda colisão, a aeronave tocou o solo em atitude picada, acarretando o desprendimento do motor de sua fuselagem. Os destroços ficaram concentrados e houve pouco deslocamento à frente.

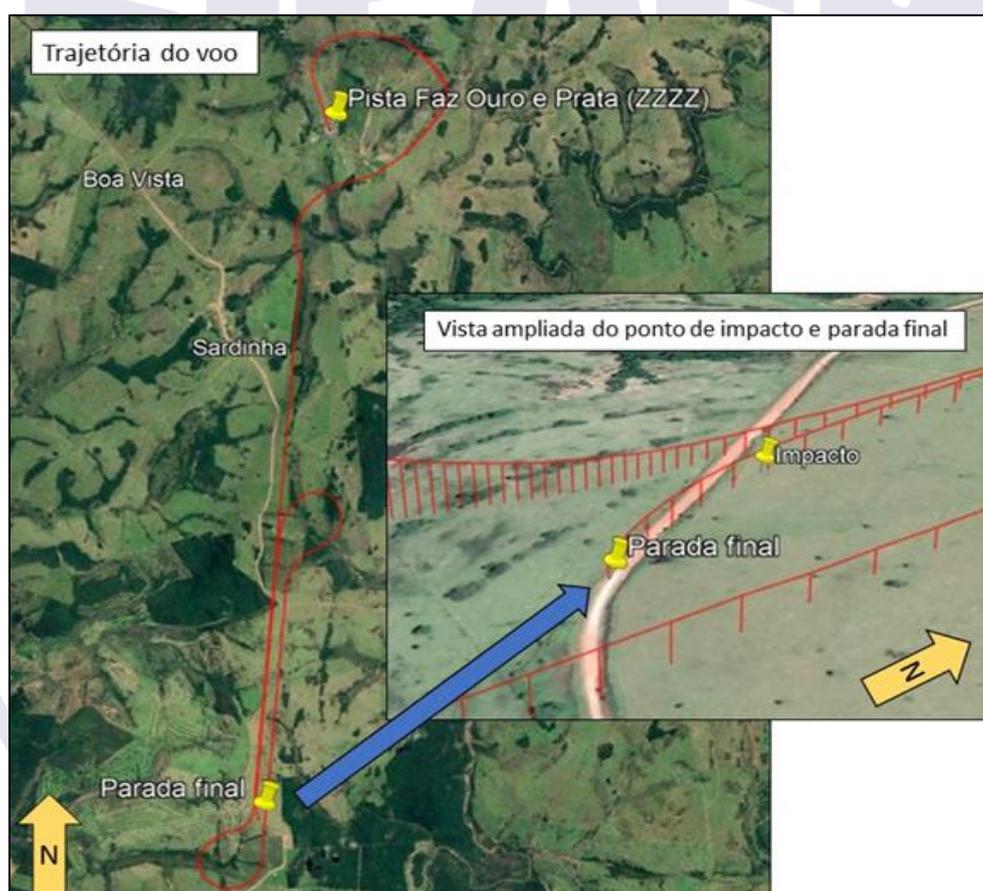
O piloto supôs que, por estar com a atenção fixa no sistema de aplicação, acabou não percebendo a aproximação da árvore em tempo hábil para evitar a colisão (Figura 2).

Figura 2 - Croqui da trajetória e parada final da aeronave.
