**COMANDO DA AERONÁUTICA**  
**CENTRO DE INVESTIGAÇÃO E PREVENÇÃO DE**  
**ACIDENTES AERONÁUTICOS**

**RELATÓRIO FINAL SIMPLIFICADO**

DADOS DA OCORRÊNCIA				
DATA - HORA		INVESTIGAÇÃO		SUMA(V) Nº
04 DEZ 2016 - 12:00 (UTC)		SERIPA V		158/CENIPA/2016
CLASSIFICAÇÃO	TIPO(S)		SUBTIPO(S)	
ACIDENTE	COLISÃO EM VOO COM OBSTÁCULO		NIL	
LOCALIDADE	MUNICÍPIO	UF	COORDENADAS	
ESTÂNCIA MARIA JOSÉ	SANTA VITÓRIA DO PALMAR	RS	33°26'12"S	053°16'00"W

DADOS DA AERONAVE		
MATRÍCULA	FABRICANTE	MODELO
PT-UOD	INDÚSTRIA AERONÁUTICA NEIVA S/A	EMB-202
OPERADOR	REGISTRO	OPERAÇÃO
CHUÍ AVIAÇÃO AGRÍCOLA LTDA-ME	SAE-AG	AGRÍCOLA

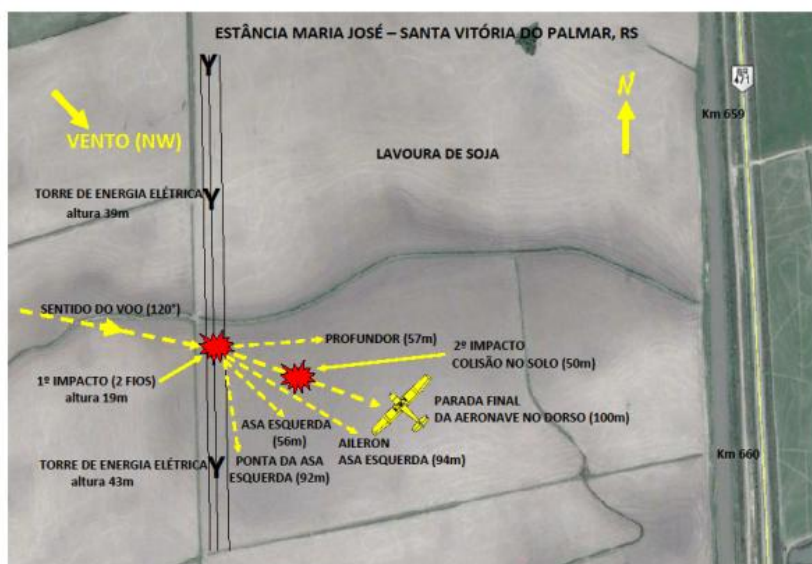
Durante a aplicação, ao fazer uma curva de reversão para o arremate final da área, e voando abaixo de cabos de alta tensão de torres de distribuição de energia elétrica, ocorreu a colisão da asa esquerda contra dois fios situados a 19 metros de altura.

Houve o seccionamento da asa e a aeronave perdeu altura até a sua colisão contra o solo, 57 metros à frente, resultando em capotamento e parada final no dorso (Figura 1).

Figura 1 - Croqui da trajetória da aeronave.

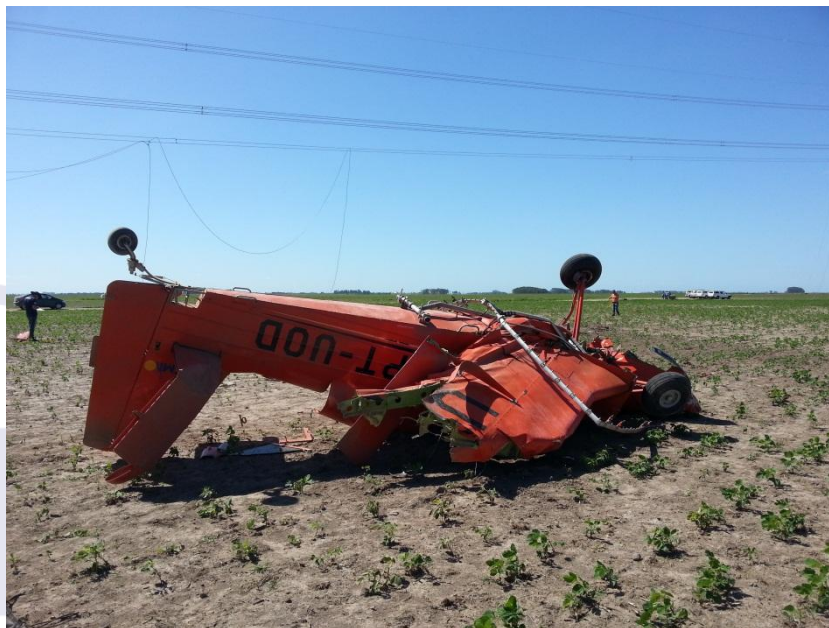
A aeronave ficou destruída, com separação das superfícies de comando, deslocamento do berço do motor, flexão das pás da hélice e avarias substanciais no trem de pouso e na fuselagem (Figura 2).

Figura 2 - Vista geral da aeronave acidentada e dos fios da rede elétrica.
