COMANDO DA AERONÁUTICA
CENTRO DE INVESTIGAÇÃO E PREVENÇÃO DE
ACIDENTES AERONÁUTICOS

RELATÓRIO FINAL SIMPLIFICADO

DADOS DA OCORRÊNCIA				
DATA - HORA		INVESTIGAÇÃO		SUMA Nº
01MAR2008 - 19:30 (UTC)		SERIPA VI		A-563/CENIPA/2018
CLASSIFICAÇÃO	TIPO(S)		SUBTIPO(S)	
ACIDENTE	[SCF-PP] FALHA OU MAU FUNCIONAMENTO DO MOTOR		FALHA DO MOTOR EM VOO	
LOCALIDADE	MUNICÍPIO	UF	COORDENADAS	
FAZENDA LEONARDO	ITIQUIRA	MT	17°02'00"S	054°56'00"W

DADOS DA AERONAVE		
MATRÍCULA	FABRICANTE	MODELO
PT-UPC	NEIVA INDÚSTRIA AERONÁUTICA	EMB-202
OPERADOR	REGISTRO	OPERAÇÃO
PARTICULAR	TPP	AGRÍCOLA

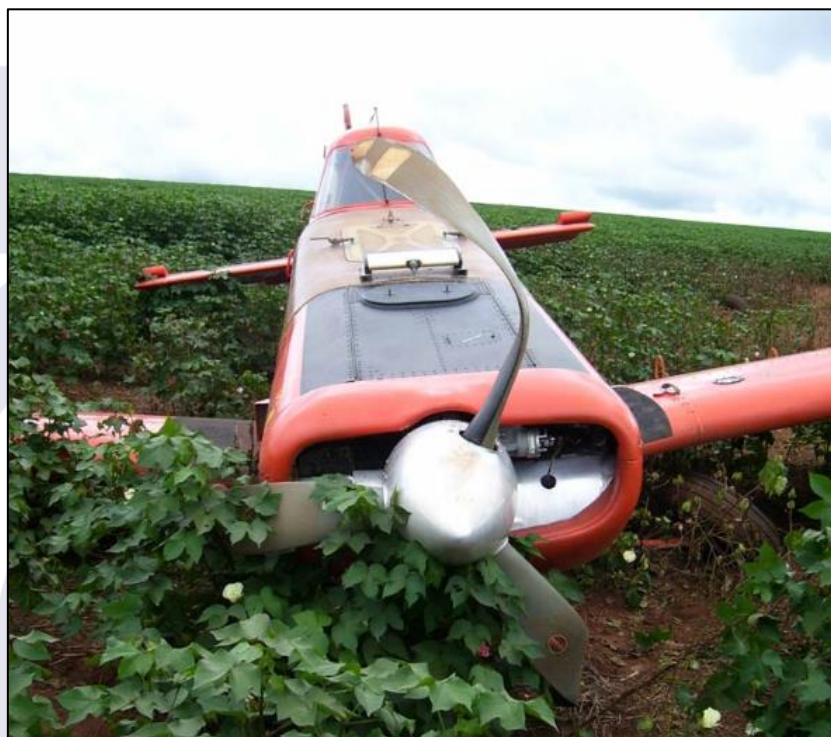
A aeronave teve danos substanciais. O piloto saiu ileso.

Figura 1 - Aeronave após o acidente.

Em virtude do impacto com o terreno, as três pás da hélice curvaram-se para trás, deformação compatível com a inexistência de tração.
