COMANDO DA AERONÁUTICA
CENTRO DE INVESTIGAÇÃO E PREVENÇÃO DE
ACIDENTES AERONÁUTICOS

RELATÓRIO FINAL
A-021/CENIPA/2018

OCORRÊNCIA:	ACIDENTE
AERONAVE:	PT-URM
MODELO:	EMB 202
DATA:	07FEV2018

O presente Relatório Final refere-se ao acidente com a aeronave PT-URM, modelo EMB-202, ocorrido em 07FEV2018, classificado como “[LALT] Operação a baixa altitude”.

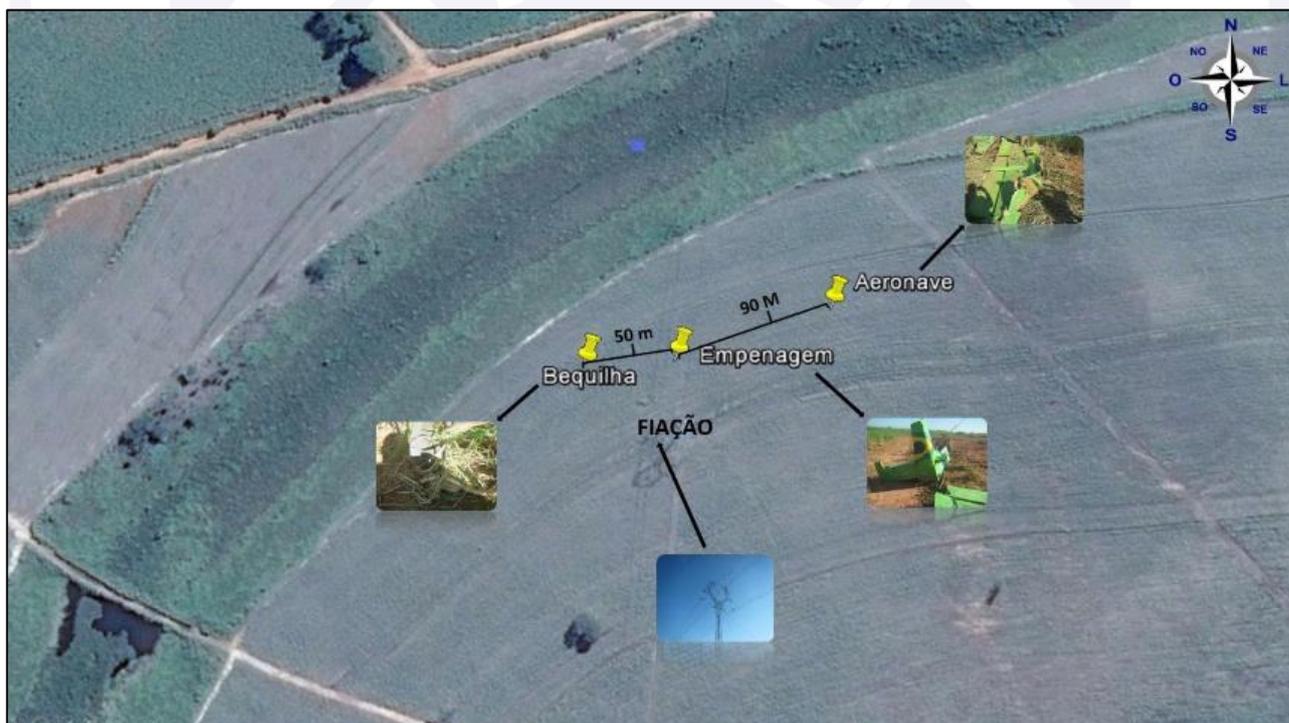
A aeronave colidiu o trem de pouso auxiliar (bequilha) com o cabo mais alto da rede de transmissão de energia (rede de alta tensão), próximo a uma das torres. O trem de pouso auxiliar prendeu-se no referido cabo, causando uma espécie de ancoramento da aeronave.

Figura 3 - Croqui da ocorrência.

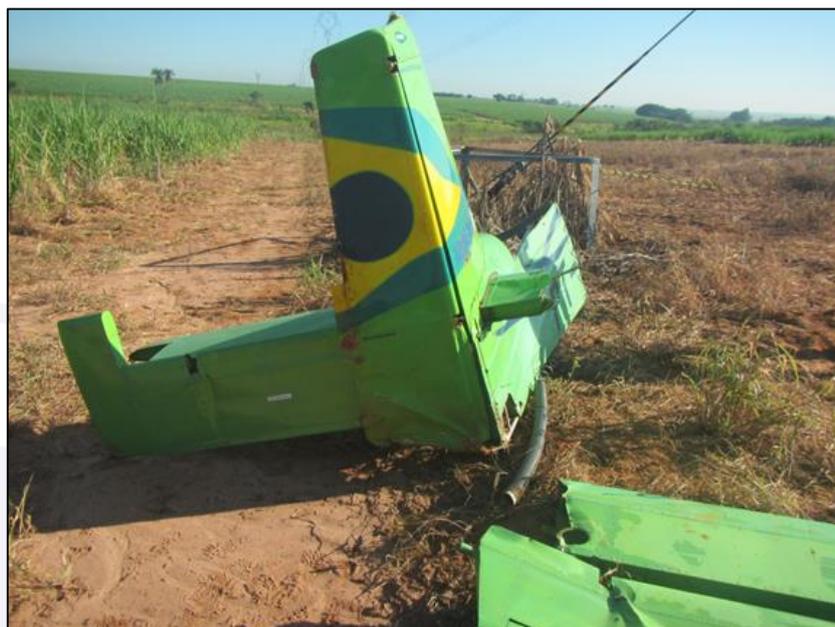
A porção traseira da fuselagem caiu, com trajetória vertical, parando próxima à base da torre de alta tensão (Figura 4).

Figura 4 - Posição final da porção traseira da fuselagem, próximo à base da torre de alta tensão.

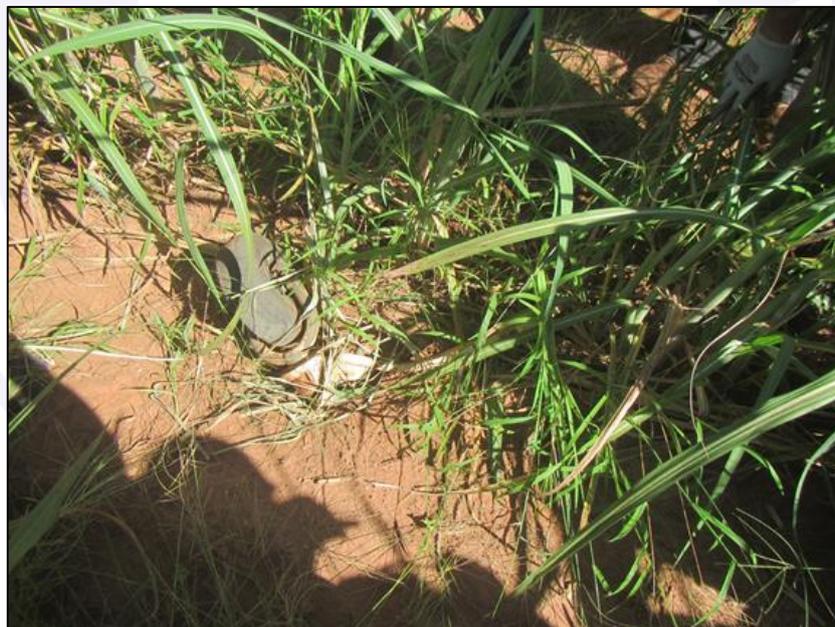
Após o colapso da fuselagem, o trem de pouso auxiliar, como efeito do esticamento do cabo no qual estava preso, foi arremessado para trás (sentido contrário ao de deslocamento da aeronave), parando a, aproximadamente, 50 metros, no meio da área de cultivo (Figura 5).

Figura 5 - Posição final do trem de pouso auxiliar na área de cultivo.

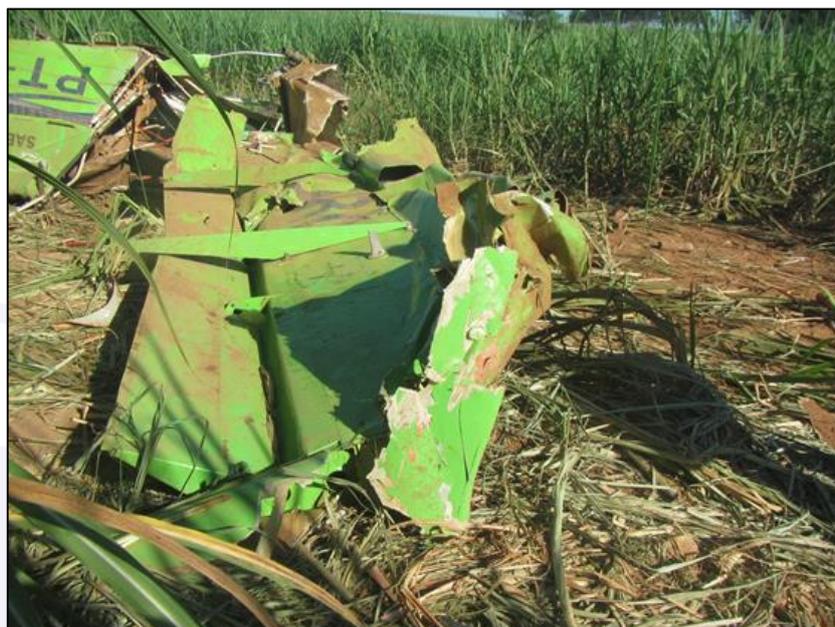
A porção dianteira da fuselagem seguiu seu deslocamento à frente, no sentido de voo da aeronave por, aproximadamente, 90 metros. Essa parte colidiu contra o solo com atitude picada (60 graus) e inclinada para a esquerda. Após, pilonou, apoiada sobre o motor e o bordo de ataque da asa esquerda, parando no dorso (Figura 6).

Figura 6 - posição final da porção dianteira da aeronave (dorso).

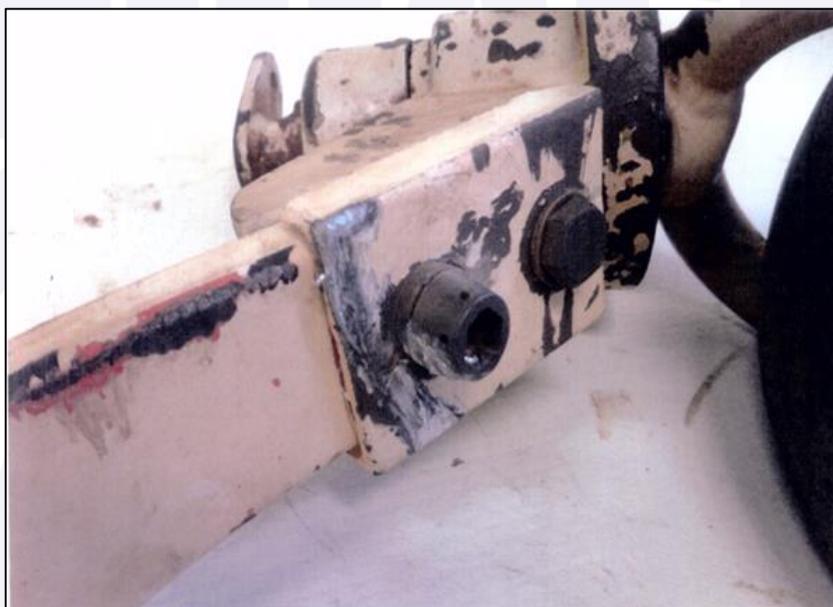
O resultado dos exames apontou para a ocorrência de contato do referido componente com um corpo externo, com grande pressão, o suficiente para causar abrasão no corpo do trem de pouso auxiliar (Figura 7) e deformar seu parafuso (Figura 8).

Figura 7 - Região de marcas de contato do trem de pouso auxiliar com um corpo externo.

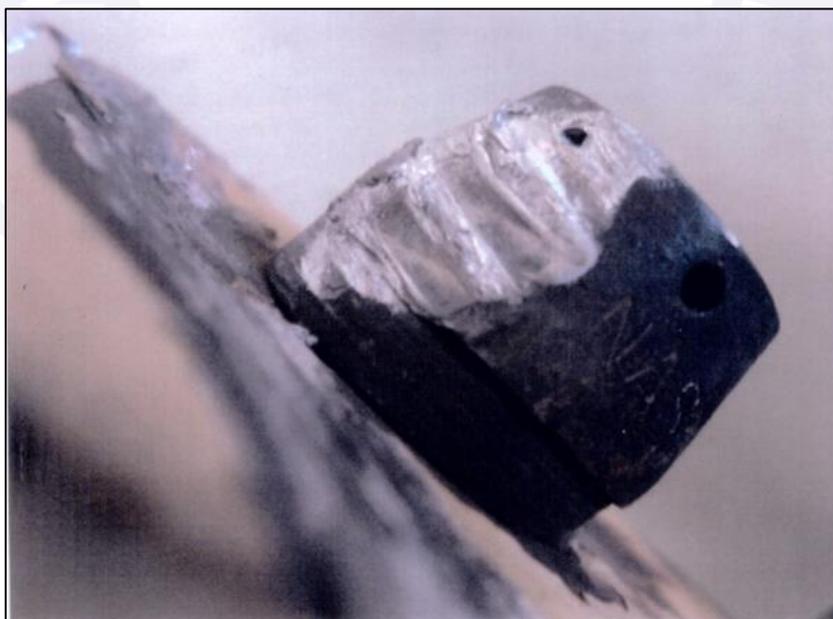
Figura 8 - Detalhe da região (parafuso) de deformação e abrasão causadas pelo corpo externo.

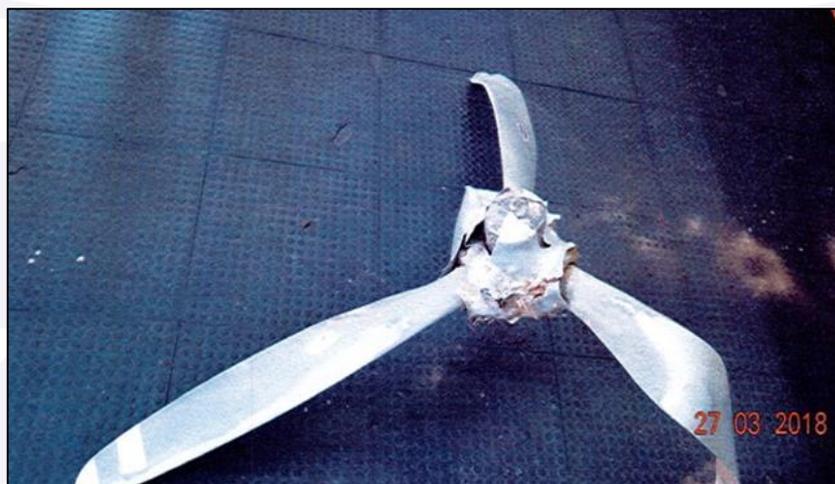
Com relação à hélice, foi observado que uma das pás apresentou dobramento, na sua extremidade, para a frente. A segunda pá apresentou dobramento para trás, na metade do seu comprimento, riscos transversais e uma ruptura do cubo em sua raiz. A terceira pá não sofreu qualquer dano (Figuras 9, 10 e 11).

Figura 9 - Vista geral da hélice.

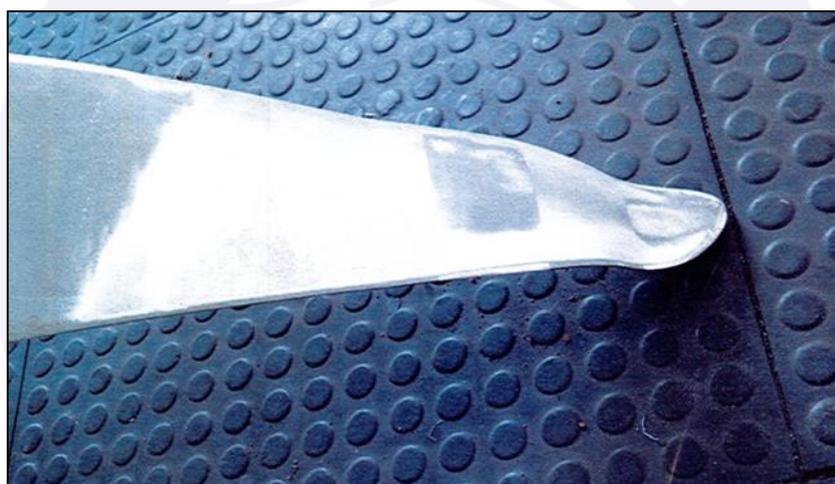
Figura 10 - Primeira pá da hélice, dobramento para a frente.

Da análise dos danos nas pás das hélices, levantou-se os seguintes dados: a primeira pá que colidiu com o solo teve dobramento, em sua ponta, para a frente; a segunda pá, já desacelerada pela colisão da primeira pá, dobrou-se para trás, em sua porção média, e apresentou riscos transversais; a terceira pá, desacelerada até a parada completa pela ação resultante das duas primeiras, não colidiu com o solo.

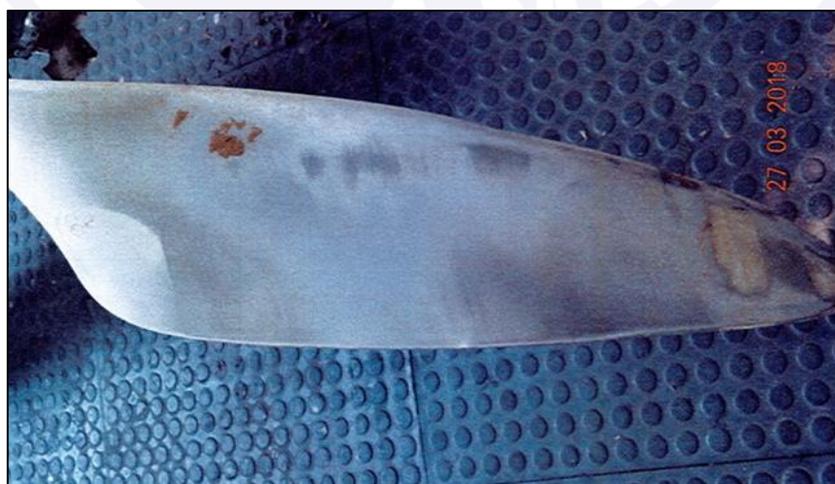
Figura 11 - Segunda pá da hélice, dobramento para trás e riscos transversais.

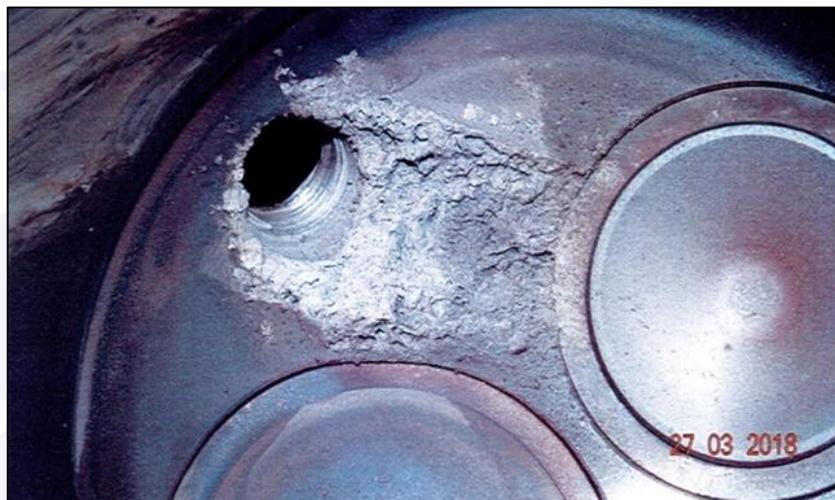
O cilindro nº 5 possuía um dano, no interior da câmara de combustão, caracterizado pelo derretimento da parede da câmara, próximo à região da vela de ignição (Figura 12).

Figura 12 - Derretimento no interior da câmara de combustão do cilindro nº 5.

O dano encontrado no interior da câmara de combustão (derretimento da parede da câmara próximo à vela de ignição) pode ter sido uma consequência de um pré-entupimento do bico injetor daquele cilindro, fazendo com que o combustível fosse injetado no interior da câmara, na região onde ocorreria o derretimento, em vez de ser pulverizado no interior do cilindro.

Essa condição anormal do bico injetor, por sua vez, pode ter sido uma consequência da alteração de pressão de combustível, em função do rasgo existente no diafragma do distribuidor.

O somatório dessas condições encontradas no motor da aeronave possibilitava a perda de eficiência do cilindro nº 5 e a consequente queda na performance global do motor.

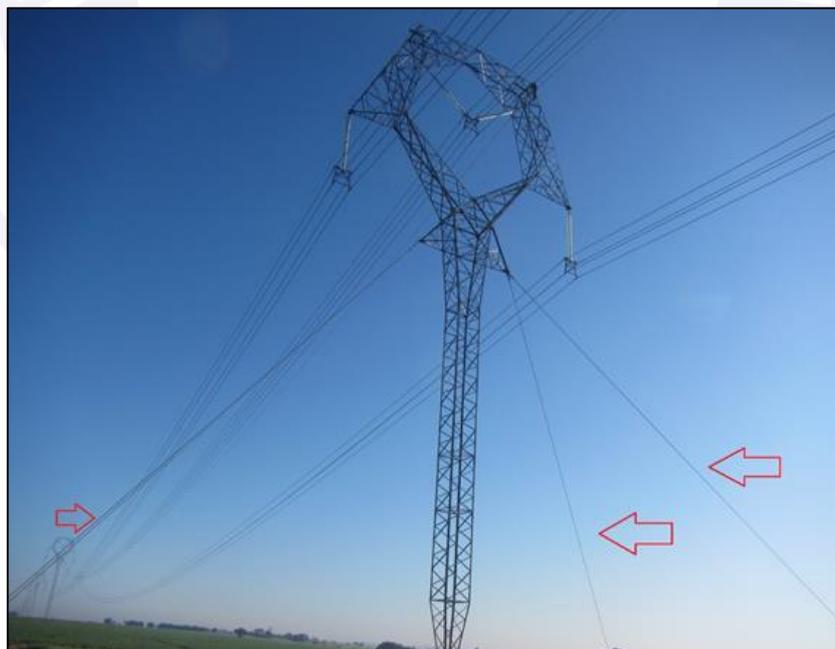
A colisão ocorreu em uma parte da rede próxima a uma de suas torres. A torre em questão possuía hastes de ancoramento com o solo (Figuras 13 e 14).

Figura 13 - Torre de alta tensão próxima de onde houve a colisão (detalhe: hastes de ancoramento).

O voo agrícola tem, como característica, a repetição de manobras e esta pode gerar a sensação de monotonia nos pilotos, fragilizando sua atenção e rebaixando a consciência situacional. Esse estado de atenção pode ter levado a uma deficiente percepção do piloto quanto à presença das hastes de ancoramento da torre com o solo.

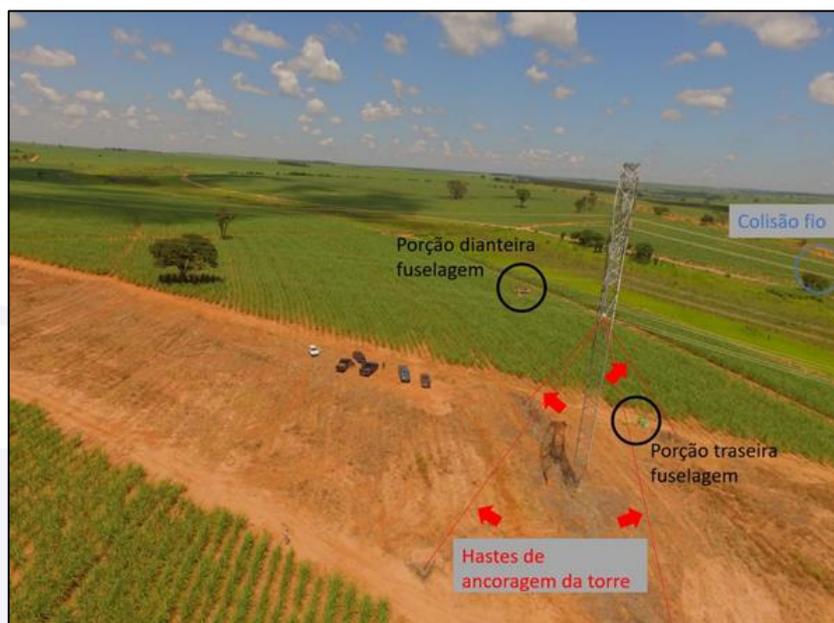
Figura 14 - Visão panorâmica da torre de alta tensão, hastes de ancoragem, local da colisão com o cabo e porções dianteira e traseira da aeronave.
