COMANDO DA AERONÁUTICA
CENTRO DE INVESTIGAÇÃO E PREVENÇÃO DE
ACIDENTES AERONÁUTICOS

RELATÓRIO FINAL SIMPLIFICADO

DADOS DA OCORRÊNCIA					
DATA - HORA		INVESTIGAÇÃO		SUMA Nº	
12 DEZ 2015 - 10:40 (UTC)		SERIPA V		A-164/CENIPA/2015	
CLASSIFICAÇÃO		TIPO(S)		SUBTIPO(S)	
ACIDENTE		[USOS] POUSO AQUÉM/ALÉM DA PISTA		POUSO ANTES DA PISTA	
LOCALIDADE		MUNICÍPIO		UF	COORDENADAS
PISTA DE POUSO EVENTUAL GRANJA QUATRO IRMÃOS		RIO GRANDE		RS	32°16'02"S 052°33'59"W

DADOS DA AERONAVE					
MATRÍCULA		FABRICANTE		MODELO	
PT-URN		NEIVA		EMB-202	
OPERADOR			REGISTRO		OPERAÇÃO
TAIM AEROAGRÍCOLA LTDA.			SAE-AG		AGRÍCOLA

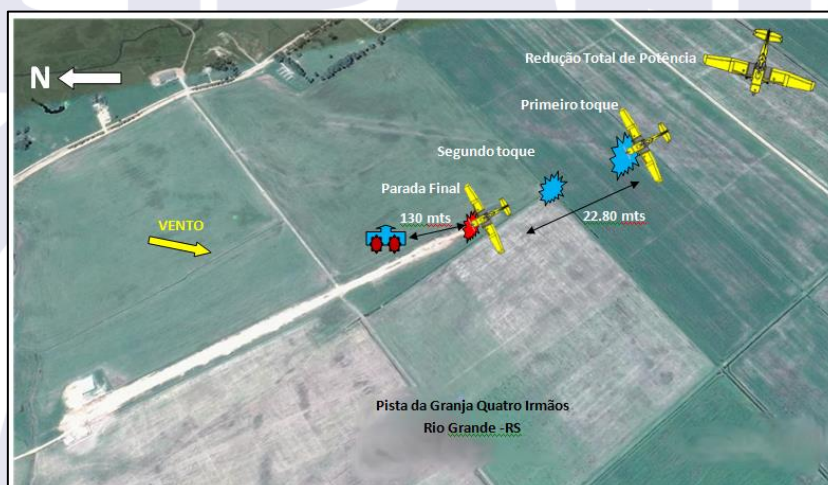
A aeronave veio a tocar a lavoura de arroz 20m antes da cabeceira da área de pouso, colidindo contra uma taipa (pequena muro ou “calombo” de terra que separa os canteiros nas hortas) de canal de irrigação e parando próximo ao início da pista.

Figura 1 - Croqui do local da ocorrência (Pista de pouso eventual Granja Quatro Irmãos - Rio Grande/RS).

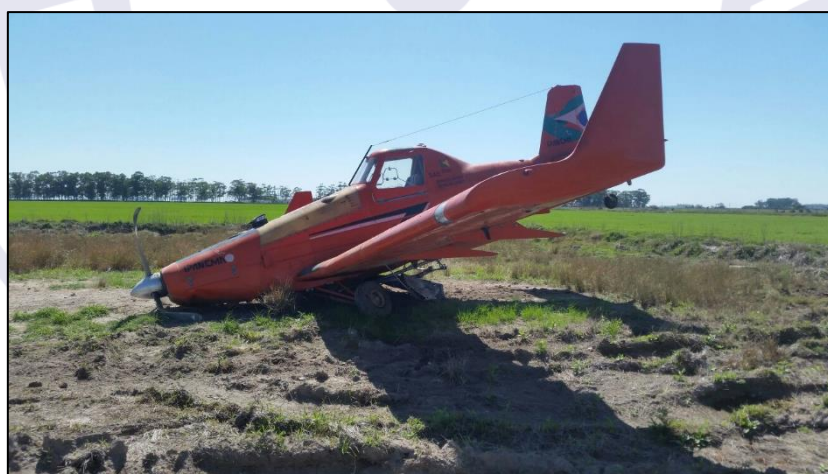
Figura 2 - Posição final da aeronave.

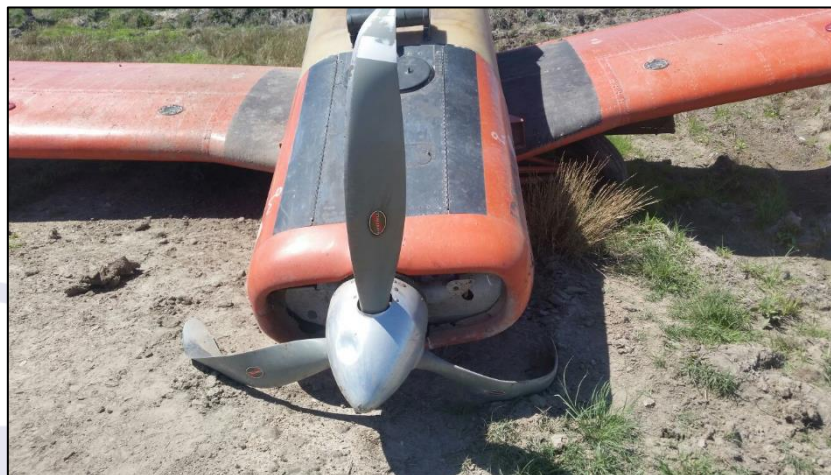
A aeronave teve quebra do trem de pouso, danos nas pás da hélice e amassamento das carenagens inferiores do motor. O piloto saiu ileso.

Figura 3 - Danos na aeronave (trem de pouso, hélice e carenagem do motor).

No caso deste acidente, o piloto declarou que já havia feito seis voos de aplicação na mesma área e, ao retornar, já na curva base da 7ª aproximação para pouso, reduziu totalmente o manete de potência e fez uma final bem baixa, visando a um pouso curto na cabeceira da pista, motivado para “ganhar tempo”. Alegou que a aeronave afundou inesperadamente e tocou antes da pista, na lavoura de arroz e numa taipa.

Isto posto, chegou-se à conclusão de que a parada da aeronave em apenas 130m a partir da cabeceira, contrariando o desempenho previsto em manual, era conseguida por utilização de pouca velocidade em uma final demasiadamente baixa e com uso excessivo de freios após o toque, estando em desacordo com os procedimentos recomendados no Manual de Operação.

Realizada reunião em 14DEZ2015 com o gestor administrativo e pilotos da Empresa TAIM Aeroagrícola Ltda., na sua base operacional em Rio Grande, RS, para apresentação dos fatores contribuintes deste acidente e discussão das medidas preventivas.
