**COMANDO DA AERONÁUTICA**  
**CENTRO DE INVESTIGAÇÃO E PREVENÇÃO DE**  
**ACIDENTES AERONÁUTICOS**

**RELATÓRIO FINAL SIMPLIFICADO**

DADOS DA OCORRÊNCIA				
DATA - HORA	INVESTIGAÇÃO	SUMA Nº		
24 NOV 2017 - 09:40 (UTC)	SERIPA I	A-150/CENIPA/2017		
CLASSIFICAÇÃO	TIPO(S)	SUBTIPO(S)		
ACIDENTE	[LOC-I] PERDA DE CONTROLE EM VOO	NIL		
LOCALIDADE	MUNICÍPIO	UF	COORDENADAS	
FORA DE AERÓDROMO	ARARI	MA	03°30'33"S	044°48'26"W

DADOS DA AERONAVE		
MATRÍCULA	FABRICANTE	MODELO
PT-URV	NEIVA	EMB-202
OPERADOR	REGISTRO	OPERAÇÃO
PADRINHO AERO AGRÍCOLA LTDA.	SAE-AG	AGRÍCOLA

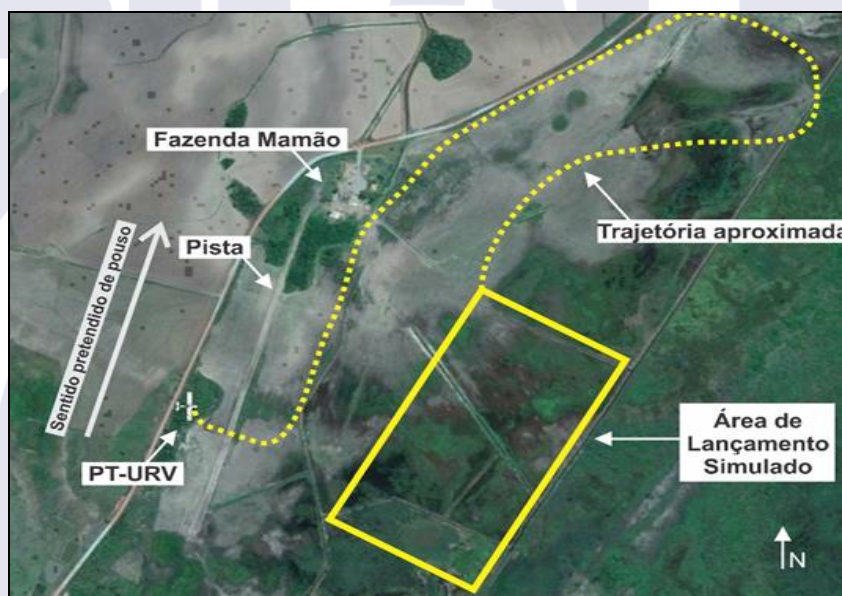
Após cerca de 20 minutos de voo, já no retorno, aeronave efetuou uma curva de operação agrícola (balão) para enquadrar a final da pista, quando perdeu sustentação e veio a estolar.

O piloto efetuou a recuperação do estol e conseguiu retomar o controle da aeronave, porém, em seguida, a asa direita colidiu contra uma árvore.

Figura 1 - Trajetória da aeronave até o local do acidente.

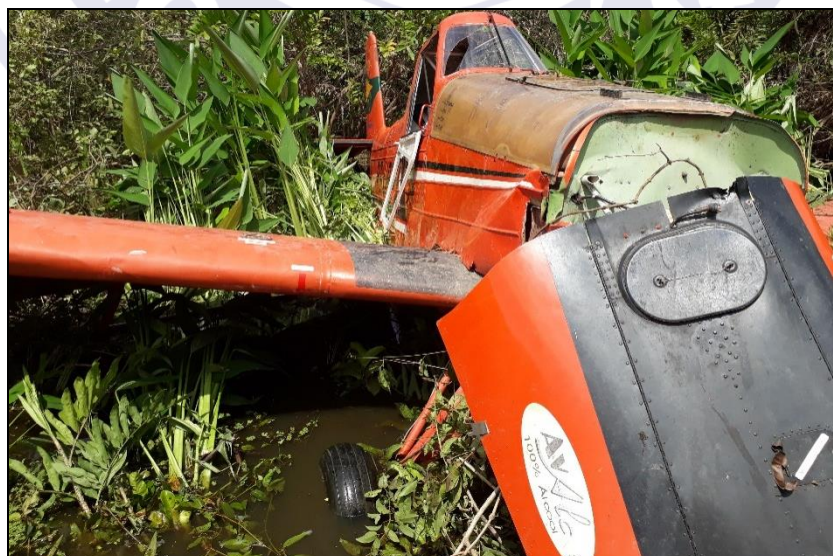
A aeronave girou cerca de 180° e atingiu o solo em um local alagadiço, em meio a mata.

Figura 2 - Aeronave após a queda em local alagadiço na mata.

A aeronave teve danos substanciais. O tripulante sofreu lesão leve.

Após o impacto a aeronave girou 180° e colidiu contra o solo em uma área alagadiça, em meio a mata.
