**COMANDO DA AERONÁUTICA**  
**CENTRO DE INVESTIGAÇÃO E PREVENÇÃO DE**  
**ACIDENTES AERONÁUTICOS**

**RELATÓRIO FINAL SIMPLIFICADO**

DADOS DA OCORRÊNCIA				
DATA - HORA	INVESTIGAÇÃO	SUMA Nº		
20 OUT 2016 - 11:00 (UTC)	SERIPA IV	A-136/CENIPA/2016		
CLASSIFICAÇÃO	TIPO(S)	SUBTIPO(S)		
ACIDENTE	COLISÃO EM VOO COM OBSTÁCULO	NIL		
LOCALIDADE	MUNICÍPIO	UF	COORDENADAS	
FORA DE AERÓDROMO)	IBIRÁ	SP	21°07'07"S	049°07'56"W

DADOS DA AERONAVE		
MATRÍCULA	FABRICANTE	MODELO
PT-UTV	NEIVA	EMB-202A
OPERADOR	REGISTRO	OPERAÇÃO
IMAGEM AVIAÇÃO AGRÍCOLA LTDA	SAE-AG	AGRÍCOLA

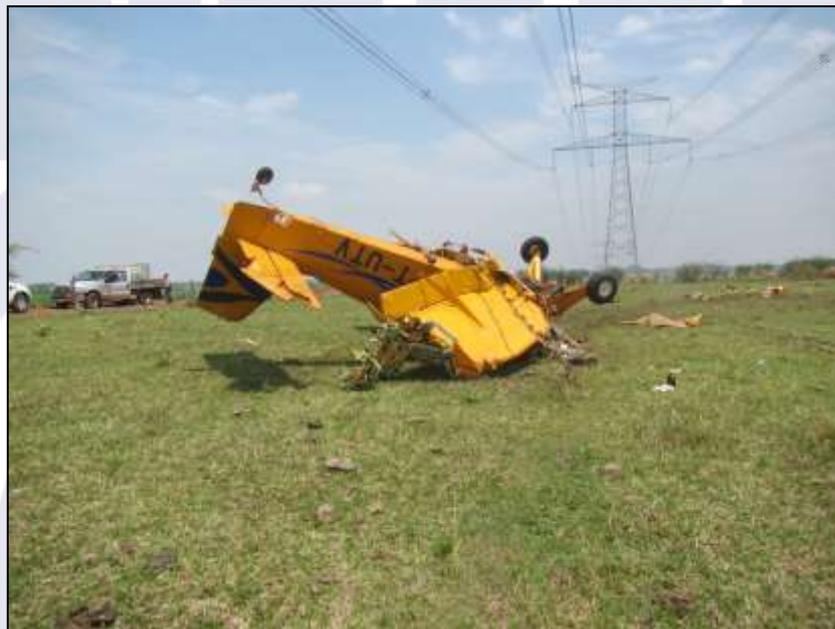
Durante o sétimo voo de pulverização da fazenda, a aeronave tocou um fio de alta tensão que passava sobre o campo, vindo a colidir contra o solo.

Figura 1 - Vista da aeronave sob a rede elétrica de alta tensão, após sua colisão contra o solo.

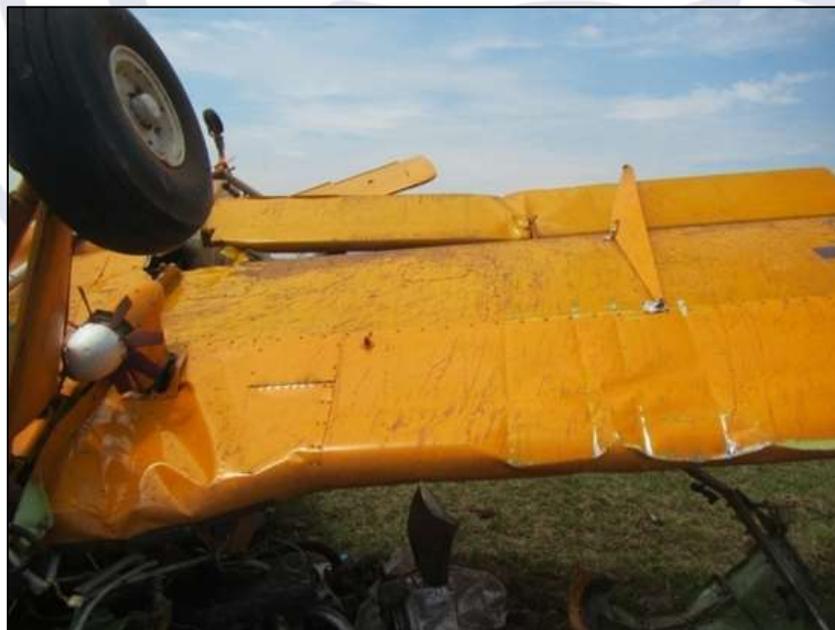
Em função dos dados levantados, há indícios de que a queda da aeronave decorreu da colisão de sua asa direita contra os cabos inferiores da rede elétrica (Figura 3) e, com isso, o fio ofereceu resistência e rompeu-se.

O fio ofereceu resistência suficiente para provocar a perda de controle da aeronave, levando o abaixamento do seu nariz. Dada a proximidade com o solo, não houve tempo para o piloto corrigir a atitude do voo picado, resultando na colisão contra o terreno.

Figura 2 - Marcas de impacto com os fios da rede elétrica de alta tensão, na asa direita da aeronave.

No dia 16MAIO2017, durante a reunião do Comitê Nacional de Prevenção de Acidentes Aeronáuticos, foi instituído um Grupo de Trabalho, sob a coordenação do Sindicato Nacional das Empresas de Aviação Agrícola, com o objetivo de buscar soluções para evitar a reincidência de eventos relacionados à colisão de aeronaves aeroagrícolas contra redes de transmissão e distribuição de energia elétrica.

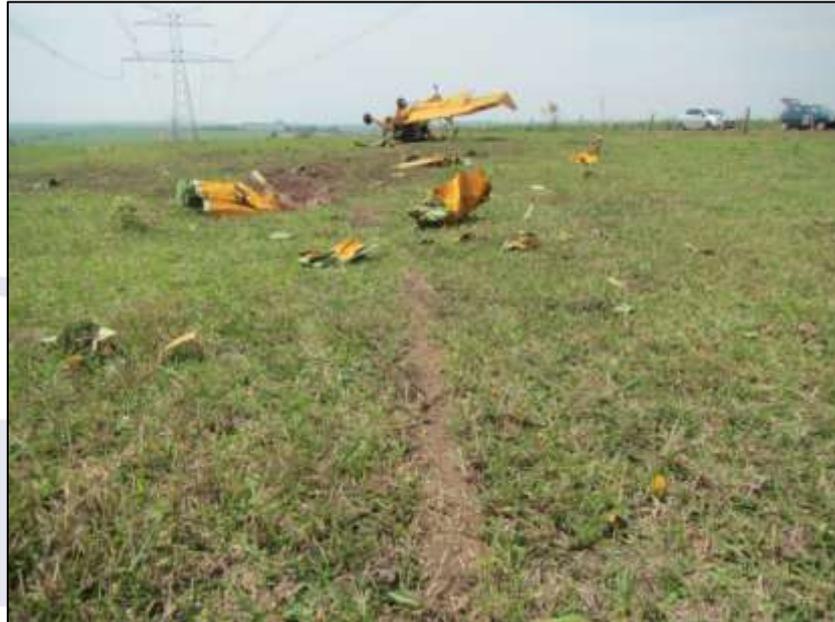
O avião tocou, primeiramente, com a asa esquerda no solo e, em seguida, com a parte frontal fazendo-o girar, onde se arrastou no solo por alguns metros até a parada final, de dorso (Figura 4).

Figura 3 - Rastro deixado no solo, pela aeronave, desde o primeiro Impacto até a sua parada final.
