**COMANDO DA AERONÁUTICA**  
**CENTRO DE INVESTIGAÇÃO E PREVENÇÃO DE**  
**ACIDENTES AERONÁUTICOS**

**RELATÓRIO FINAL**  
**A-212/CENIPA/2014**

<b>OCORRÊNCIA:</b>	<b>ACIDENTE</b>
<b>AERONAVE:</b>	<b>PT-UTX</b>
<b>MODELO:</b>	<b>EMB-202A</b>
<b>DATA:</b>	<b>30DEZ2014</b>

O presente Relatório Final refere-se ao acidente com a aeronave PT-UTX, modelo EMB-202A, ocorrido em 30DEZ2014, classificado como “colisão em voo com obstáculo”.

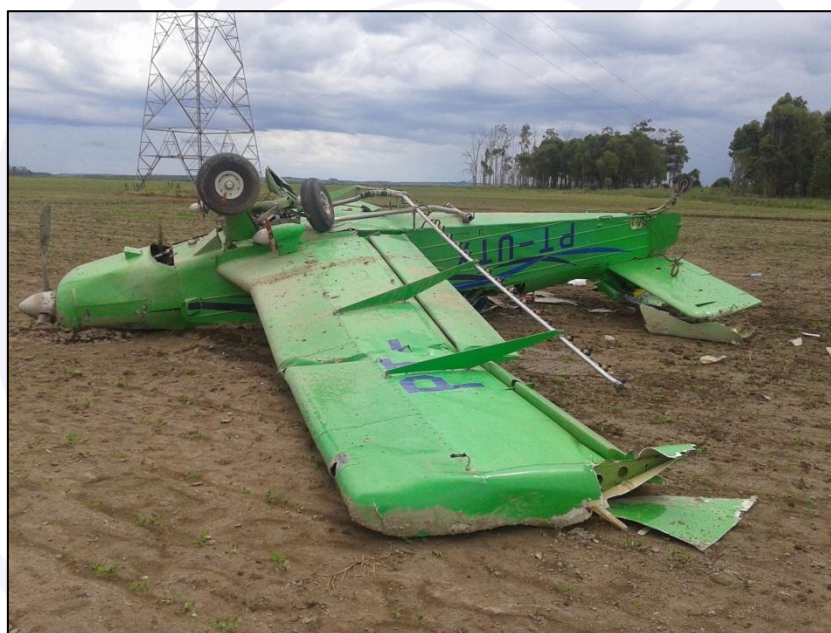
Figura 1 - Posição da aeronave após o acidente.

A aeronave impactou, inicialmente, o trem de pouso esquerdo contra o cabo para-raios da linha de transmissão de energia elétrica e, na sequência, colidiu a hélice contra este mesmo cabo, rompendo-o.

Devido ao impacto do trem de pouso contra o cabo, a aeronave realizou um giro de asas à esquerda, atingindo o solo em posição de dorso e com pequeno ângulo de arfagem. O impacto contra o solo ocorreu em área de plantação e os destroços da aeronave ficaram concentrados.

O último impacto ocorreu cerca de 150 metros após a colisão contra o cabo para-raios. A trajetória da aeronave foi, aproximadamente, 15° defasada do eixo da linha de transmissão de energia elétrica.

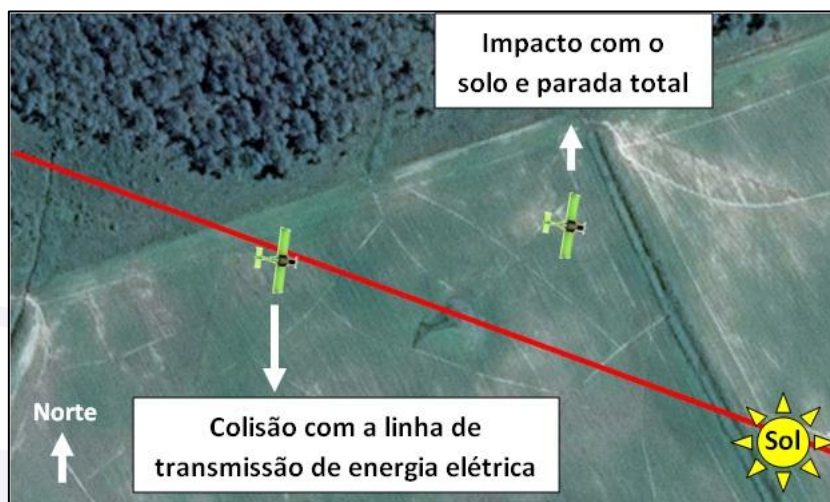
O nascer do sol ocorreu, aproximadamente, às 08h25min (UTC) no dia e local do acidente. A aeronave acidentou-se a cerca de 25 minutos após o nascer do sol. O sol estava posicionado logo acima do horizonte e próximo ao alinhamento da linha de transmissão de energia elétrica (Figura 2).

Figura 2 - Trajetória da aeronave.

Foi constatada a presença de vegetação próxima à linha de transmissão contra a qual o piloto colidiu. Tal situação impediria uma passagem por baixo dessa linha de transmissão.

Outros pilotos que voaram no mesmo local e nas mesmas condições da ocorrência informaram que a posição do sol interferia na visualização da linha de transmissão em determinadas condições de tempo.

É provável que o piloto não tenha visto o cabo para-raios da linha de transmissão de energia elétrica por ter tido sua visão ofuscada pela posição da aeronave em relação ao sol.
