**COMANDO DA AERONÁUTICA**  
**CENTRO DE INVESTIGAÇÃO E PREVENÇÃO DE**  
**ACIDENTES AERONÁUTICOS**

**RELATÓRIO FINAL SIMPLIFICADO**

DADOS DA OCORRÊNCIA					
DATA - HORA		INVESTIGAÇÃO		SUMA Nº	
06 FEV 2017 - 09:00 (UTC)		SERIPA IV		A-024/CENIPA/2017	
CLASSIFICAÇÃO		TIPO(S)		SUBTIPO(S)	
ACIDENTE		PERDA DE CONTROLE NO SOLO		NIL	
LOCALIDADE		MUNICÍPIO		UF	COORDENADAS
FAZENDA ALIANÇA		IPUÃ		SP	20°30'04"S 048°02'33"W

DADOS DA AERONAVE		
MATRÍCULA	FABRICANTE	MODELO
PT-UUG	NEIVA	EMB-202A
OPERADOR	REGISTRO	OPERAÇÃO
SANA AGRO AÉREA LTDA	SAE-AG	AGRÍCOLA

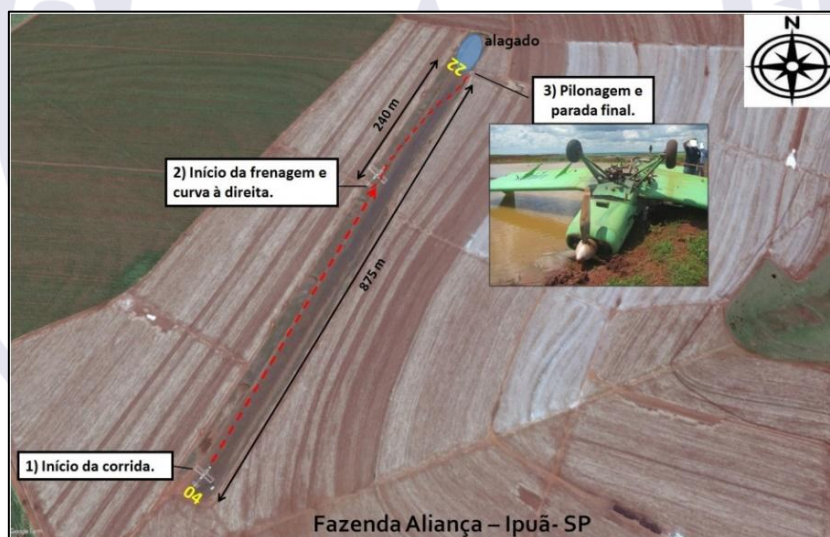
Figura 1 - Croqui com a trajetória da aeronave.

A área de operação tinha uma superfície irregular, composta majoritariamente de asfalto deteriorado, com muitos detritos e partes de terra. Segundo relatos dos pilotos que operavam no local, era prática comum a decolagem pela lateral esquerda da área, no sentido 04, a fim de evitar as partes mais irregulares.

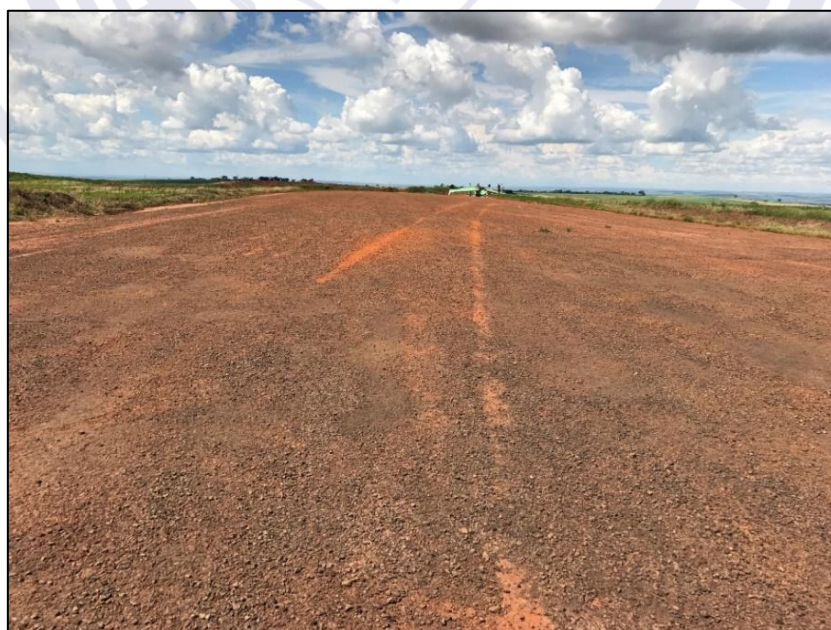
Figura 3 - Marcas de frenagem e aeronave ao fundo.

Segundo mencionado pelo piloto, a decolagem foi abortada, com corte do motor pelo manete de mistura e aplicação de freios. Marcas de frenagem no solo indicaram que a aeronave havia percorrido 635 metros no solo antes da abortiva e que os freios foram aplicados por 240 metros, até a colisão com a lateral da área e parada da aeronave no dorso (Figura 3).

Os pneus apresentavam marcas de desgaste excessivo devido à frenagem e o pneu esquerdo chegou a furar e esvaziar.

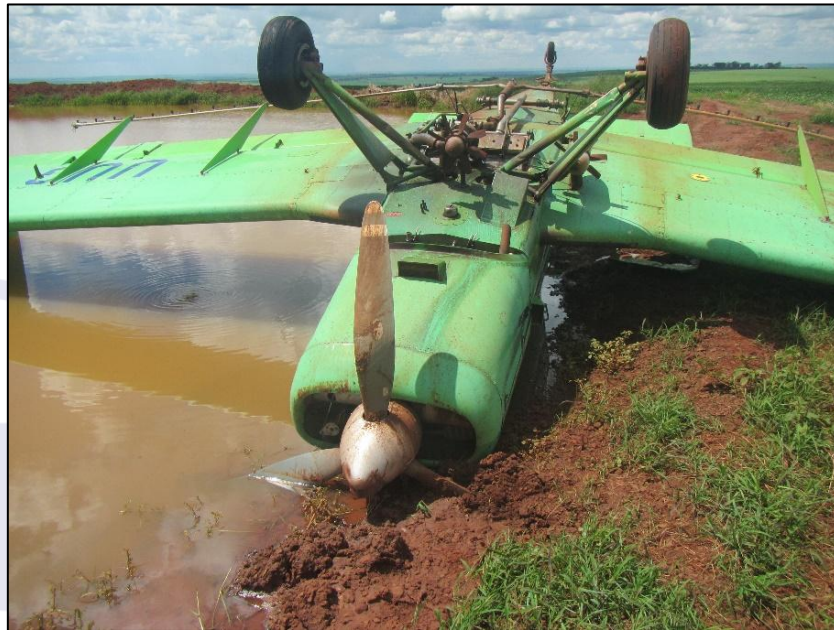
Figura 4 - Situação da aeronave após a parada total.

Durante a corrida no solo a decolagem foi abortada e a aeronave percorreu uma trajetória para a lateral direita da pista, onde colidiu contra uma elevação e veio a capotar, parando em seguida em posição invertida.

A aeronave teve danos substanciais. O tripulante sofreu lesões leves.
