COMANDO DA AERONÁUTICA
CENTRO DE INVESTIGAÇÃO E PREVENÇÃO DE
ACIDENTES AERONÁUTICOS

RELATÓRIO FINAL SIMPLIFICADO

DADOS DA OCORRÊNCIA								
DATA - HORA		INVESTIGAÇÃO		SUMA N°				
29ABR2022 - 19:30 (UTC)		SERIPA VI		A-057/CENIPA/2022				
CLASSIFICAÇÃO		TIPO(S)						
ACIDENTE		[LOC-I] PERDA DE CONTROLE EM VOO						
LOCALIDADE		MUNICÍPIO		UF	COORDENADAS			
FAZENDA PINGO DE OURO		NOVA BANDEIRANTES		MT	09°33'25"S	057°56'05"W		
DADOS DA AERONAVE								
MATRÍCULA		FABRICANTE			MODELO			
PT-UXT		EMBRAER			EMB-202A			
OPERADOR			REGISTRO		OPERAÇÃO			
SERRANA AVIAÇÃO AGRÍCOLA LTDA.			SAE-AG		AGRÍCOLA			
PESSOAS A BORDO / LESÕES / DANOS À AERONAVE								
A BORDO		LESÕES					DANOS À AERONAVE	
		Illeso	Leve	Grave	Fatal	Desconhecido		
Tripulantes	1	-	-	-	1	-	Nenhum	
Passageiros	1	-	-	-	1	-	Leve	
Total	2	-	-	-	2	-	X Substancial	
							Destruída	
Terceiros	-	-	-	-	-	-	Desconhecido

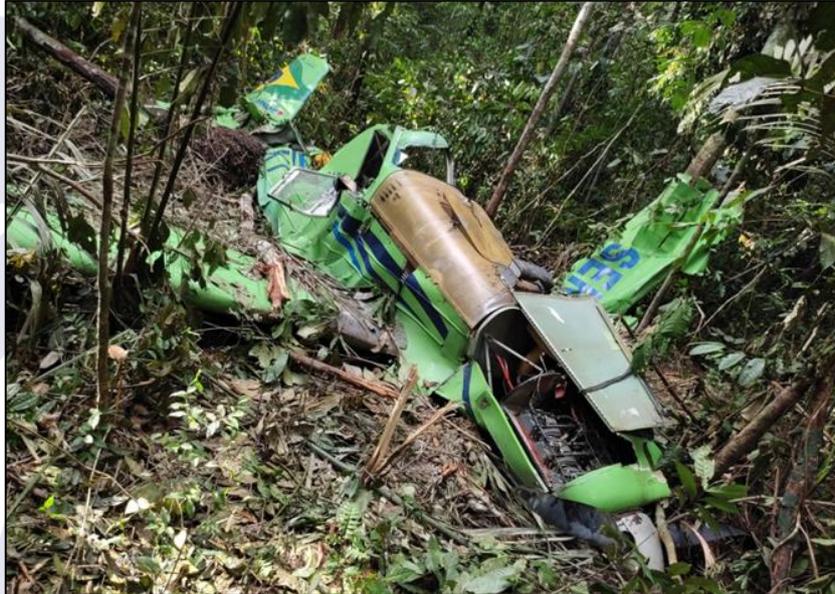
A aeronave teve danos substanciais. O piloto e o auxiliar de pista sofreram lesões fatais.

Figura 1 - Vista da aeronave PT-UXT após o acidente.

Os destroços da aeronave ficaram concentrados em uma pequena área e indicaram que a aeronave impactou contra o solo com baixa velocidade à frente e grande velocidade vertical, o que corrobora a hipótese de perda de controle em voo.

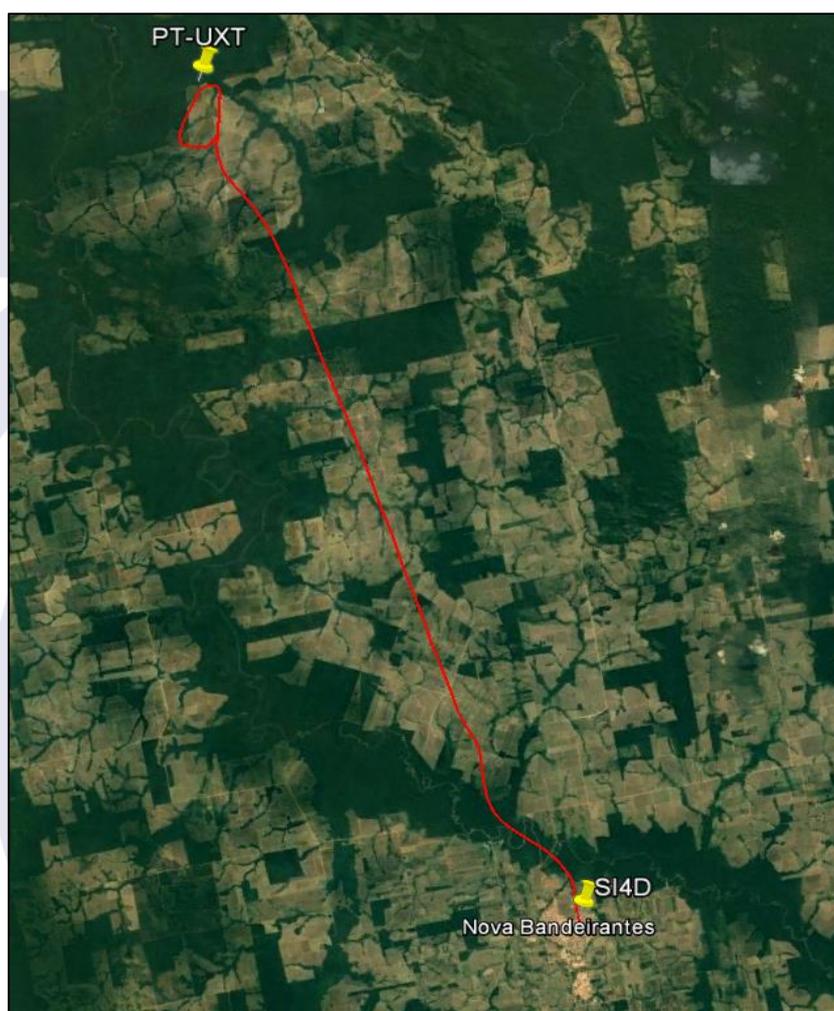
Tratava-se de um voo de traslado, com duas pessoas a bordo, entre SI4D e a Fazenda Pingo de Ouro, para posterior aplicação de defensivos na mesma fazenda.

Figura 2 - Voo de traslado realizado pelo PT-UXT entre SI4D até o local do acidente.
Fonte: Sistema de Posicionamento Global Diferencial (DGPS) e *Google Earth*.

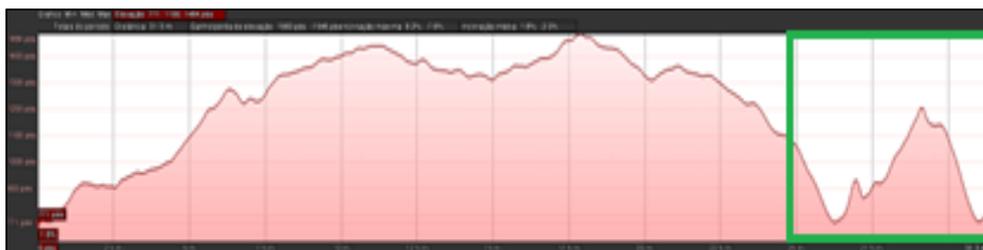
Ainda segundo observadores, a aeronave, ao regressar de SI4D, teria efetuado duas “tentativas de pouso” na área para uso aeroagrícola. Ao executar o terceiro tráfego para uma nova “tentativa” de pouso, na curva após a decolagem, a aeronave perdeu o controle e colidiu contra o solo em região de mata fechada, próximo à área de pouso para uso aeroagrícola.

Figura 3 - Perfil vertical realizado pela aeronave de marcas PT-UXT entre SID4 (à esquerda) e a Fazenda Pingo de Ouro (à direita). Destaque em verde das altitudes mínimas. Fonte: DGPS e *Google Earth*.

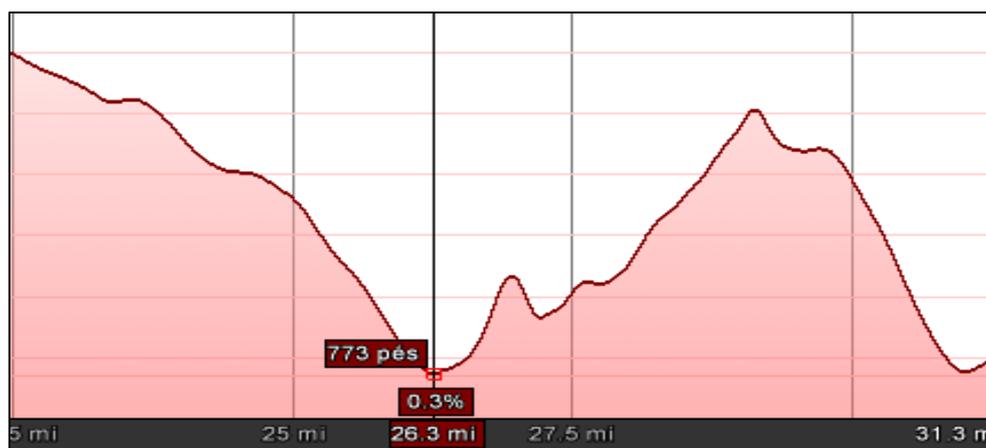
Figura 4 - Destaque para as altitudes mínimas das "tentativas de pouso" na Fazenda Pingo de Ouro. Fonte: DGPS e *Google Earth*.

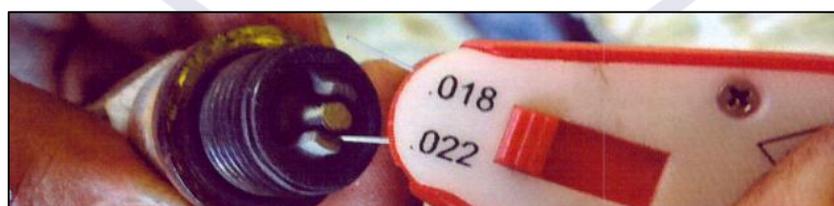
As velas de ignição apresentaram folga entre os eletrodos acima do limite máximo previsto pelo fabricante, no entanto, não houve nenhuma evidência de prejuízo à produção de ignição e ao seu correto funcionamento (Figura 5).

Figura 5 - Vista da folga dos eletrodos da vela de ignição.

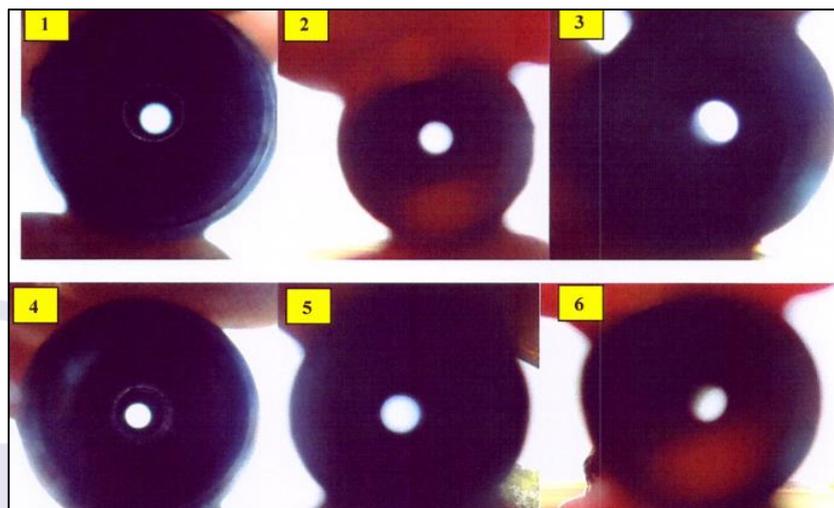
Os bicos injetores estavam íntegros e desobstruídos. O distribuidor de combustível foi inspecionado e não apresentou evidências de mau funcionamento. Não havia indícios de contaminação no filtro de entrada de combustível.

Figura 6 - Bicos injetores desobstruídos.

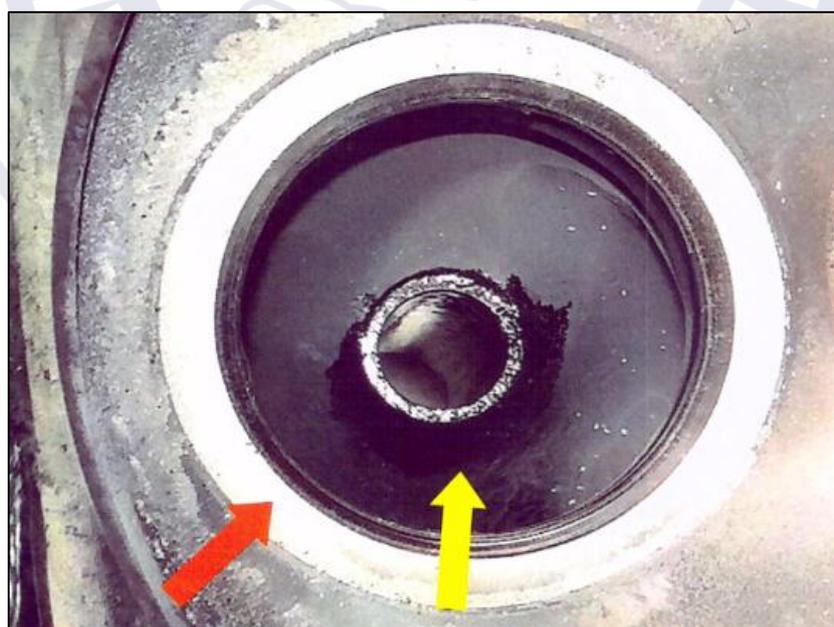
Ao observar a guia da válvula, verificou-se a presença de umidade em decorrência do vazamento. Ela foi removida e notou-se brilho nas áreas de contato entre guia e a sede. Em inspeção visual, não foram encontradas trincas na cabeça da válvula nem na área da câmara de combustão.

Figura 7 - Vista da válvula de escape do cilindro número 3 (A seta vermelha indica a região provável de empenamento na sede da válvula de escape e a seta amarela indica a gasolina que vazou e escorreu pela guia da válvula após o teste).

Apesar da constatação do vazamento anormal no cilindro número 3, não se pôde concluir que essa anormalidade estivesse presente antes do acidente. A Comissão de Investigação considerou que o vazamento poderia estar relacionado ao empenamento na sede da válvula e que este pode ter decorrido do impacto da aeronave.

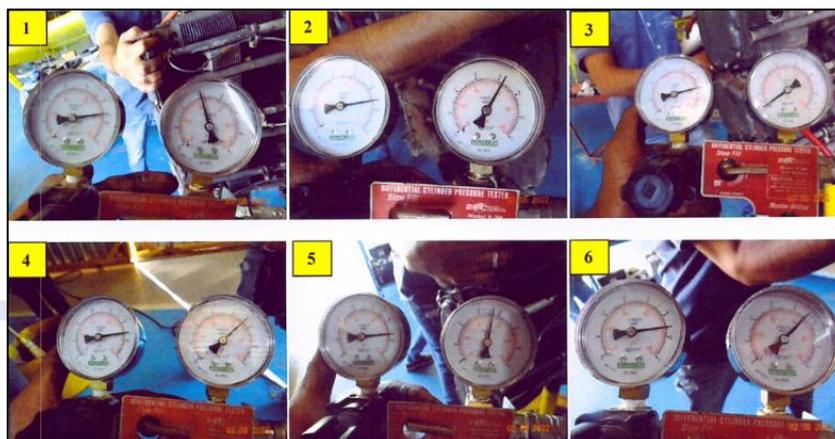
Da análise da compressão dos cilindros do motor, a partir da observação do manômetro diferencial, o cilindro número 3 apresentou vazamento anormal, que se deu pela válvula de escape. As velas de ignição foram reinstaladas, em seguida, foi colocada gasolina de aviação no interior do cilindro para comprovar o vazamento.

Figura 8 - Verificação da compressão dos cilindros. Destaque para o cilindro número 3 sem compressão.

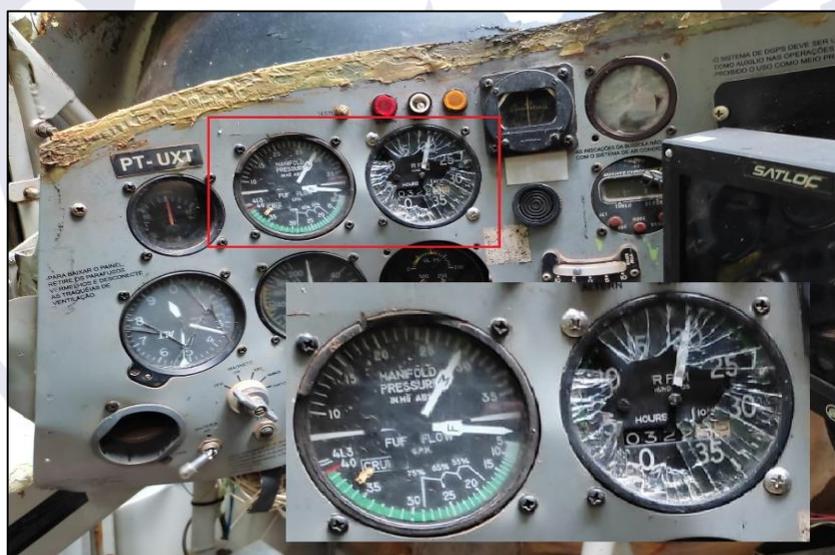
O indicador de pressão de admissão (*mainfold*) marcava, aproximadamente, 29 inHg, posição correspondente à de abertura total da borboleta servoinjetora. Adicionalmente, o indicador de rotação do motor foi encontrado travado próximo de 2.000 RPM, indicando que o motor não estava parado no momento do impacto.

Figura 9 - Vista do painel da aeronave com destaque para o indicador de pressão de admissão (*mainfold*) e o indicador de RPM.

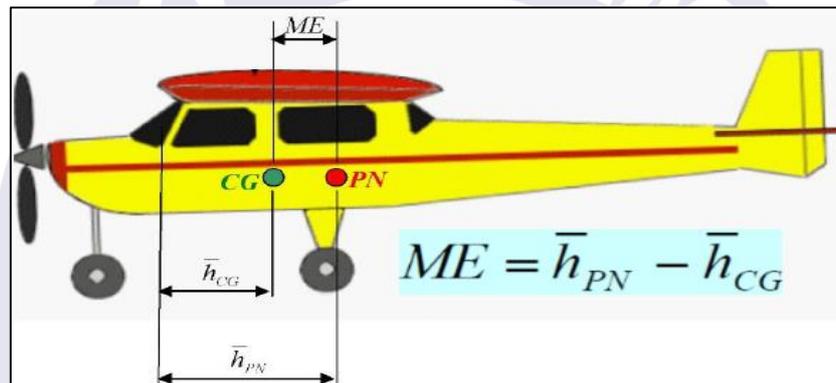
Do ponto de vista da estabilidade longitudinal estática da aeronave, que representa o equilíbrio da aeronave em torno do CG no plano de arfagem, a Margem Estática (ME) representa a distância entre o Ponto Neutro (PN) e o CG da aeronave, sendo o PN, por definição, o ponto em que o coeficiente de momento não varia com o ângulo de ataque. Para garantir a estabilidade, o CG deve estar à frente do PN.

Figura 10 - Imagem ilustrativa da ME para uma condição de estabilidade (CG à frente do PN).

Portanto, a condição de sobrepeso na cabine devido à presença de duas pessoas, associada à ausência de massa no tanque de produtos (*hopper*) e ao consumo de combustível, recuaram a posição do CG, reduzindo a Margem Estática, podendo ter extrapolado o limite traseiro de 27% da CMA. Essa condição limítrofe de estabilidade, ou mesmo de instabilidade longitudinal, pode ter contribuído para uma provável perda de controle em voo.
