COMANDO DA AERONÁUTICA
CENTRO DE INVESTIGAÇÃO E PREVENÇÃO DE
ACIDENTES AERONÁUTICOS

RELATÓRIO FINAL SIMPLIFICADO

DADOS DA OCORRÊNCIA				
DATA - HORA	INVESTIGAÇÃO	SUMA N°		
07OUT2011 - 08:30 (UTC)	SERIPA II	A-550/CENIPA/2016		
CLASSIFICAÇÃO	TIPO(S)	SUBTIPO(S)		
ACIDENTE	[LALT] OPERAÇÃO A BAIXA ALTITUDE	NIL		
LOCALIDADE	MUNICÍPIO	UF	COORDENADAS	
FORA DE AERODROMO	ARÊS	RN	06°12'24"S	035°17'39"W

DADOS DA AERONAVE		
MATRÍCULA	FABRICANTE	MODELO
PT-UZE	EMBRAER	EMB-202A
OPERADOR	REGISTRO	OPERAÇÃO
APLITEC AERO AGRÍCOLA LTDA.	SAE-AG	AGRÍCOLA

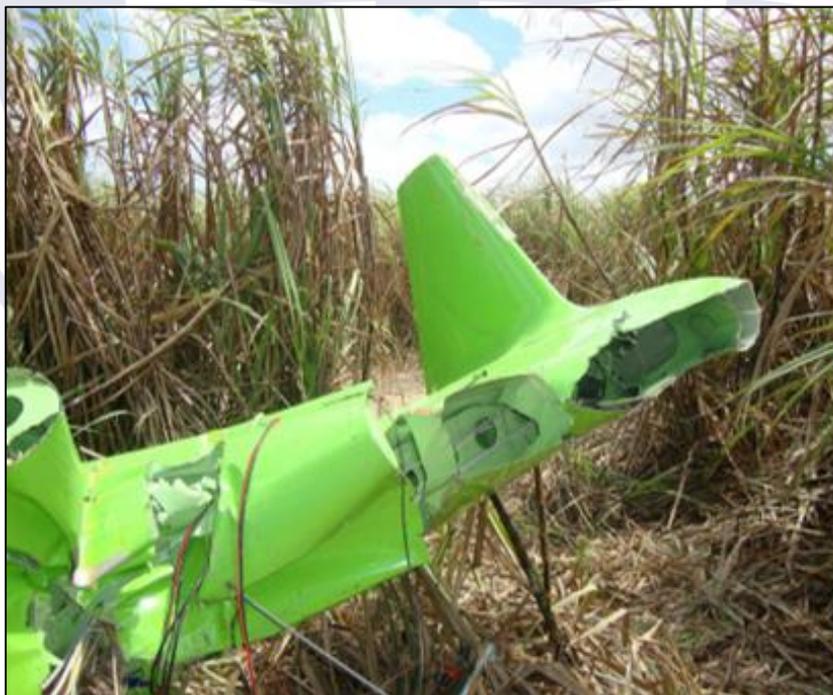
O primeiro impacto foi o da asa esquerda contra a torre. Depois disso, houve a perda do controle e o avião chocou-se contra o solo.

Figura 1 - Vista do ponto em que a asa esquerda colidiu contra a torre de pesquisa anemométrica.

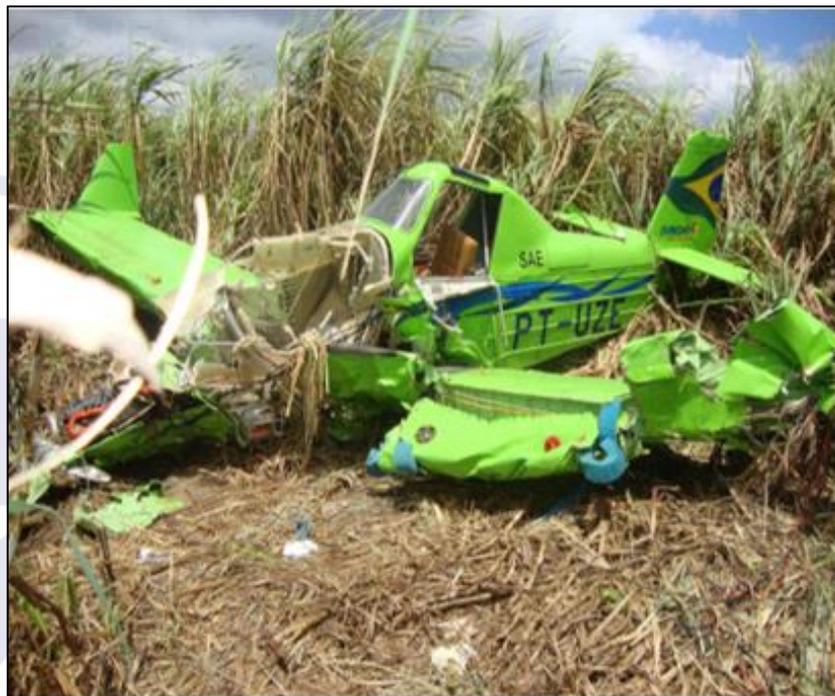
Após a colisão contra o terreno, os destroços ficaram concentrados, a uma distância de 40m da torre, no interior de um canavial.

Figura 2 - Vista da aeronave no local do impacto contra o solo.

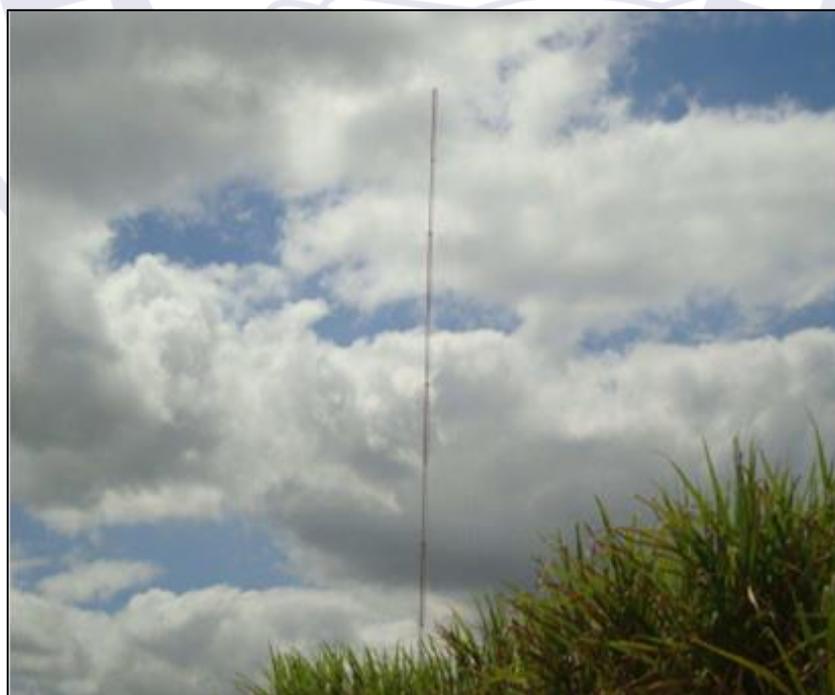
A torre contra a qual o avião colidiu tinha cerca de 75m de altura. No momento do impacto, a aeronave voava a, aproximadamente, 60m do solo. A estrutura era do tipo estaiada, pintada nas cores branca e vermelha, e encontrava-se em uma área isolada e plana.

Figura 3 - Vista da torre onde se deu o impacto.

A visualização da estrutura era comprometida em razão do desbotamento da pintura e da falta de balizas sinalizando os cabos de sustentação.

Assim, a sinalização dos cabos aéreos de sustentação da torre não atendia à citada legislação.

Atuar junto à Usina Estives, a fim de assegurar que aquela empresa adote as providências necessárias à adequação da sinalização dos cabos de sustentação das suas torres ao que prescreve a Portaria 957/GM3, de 09JUL2015, do Comando da Aeronáutica, e suas alterações.

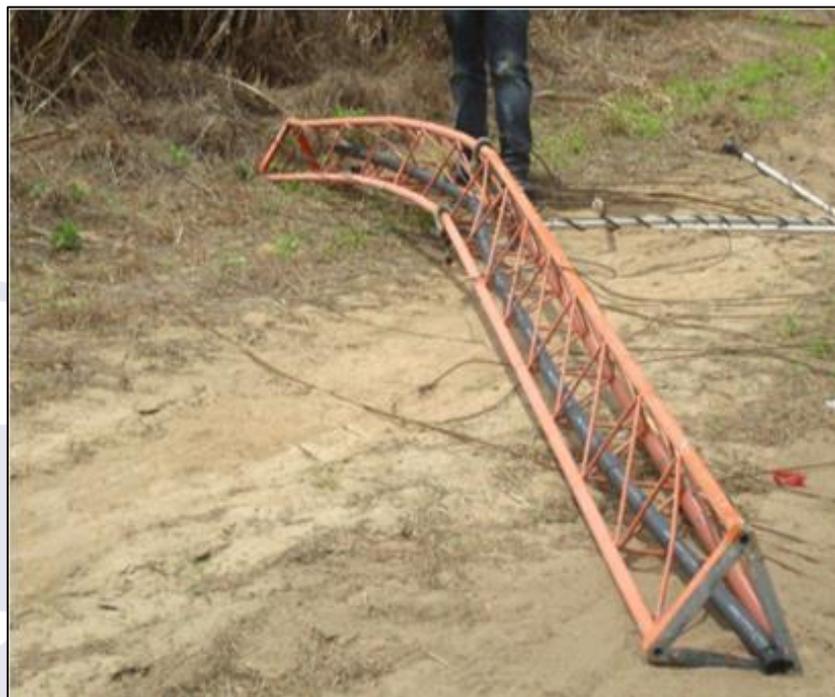
Figura 4 - Vista de uma seção da torre arrancada pelo impacto da aeronave.
