**COMANDO DA AERONÁUTICA**  
**CENTRO DE INVESTIGAÇÃO E PREVENÇÃO DE**  
**ACIDENTES AERONÁUTICOS**

**RELATÓRIO FINAL SIMPLIFICADO**

DADOS DA OCORRÊNCIA					
DATA - HORA		INVESTIGAÇÃO		SUMA Nº	
15 MAR 2016 - 20:00 (UTC)		SERIPA I		A-044/CENIPA/2016	
CLASSIFICAÇÃO		TIPO(S)		SUBTIPO(S)	
ACIDENTE		POUSO EM LOCAL NÃO PREVISTO		NIL	
LOCALIDADE		MUNICÍPIO		UF	COORDENADAS
FORA DE AERÓDROMO		ULIANÓPOLIS		PA	03°45'30"S 047°47'26"W

DADOS DA AERONAVE					
MATRÍCULA		FABRICANTE		MODELO	
PT-VCC		EMBRAER		EMB-202A	
OPERADOR			REGISTRO		OPERAÇÃO
PARTICULAR			TPP		PRIVADA

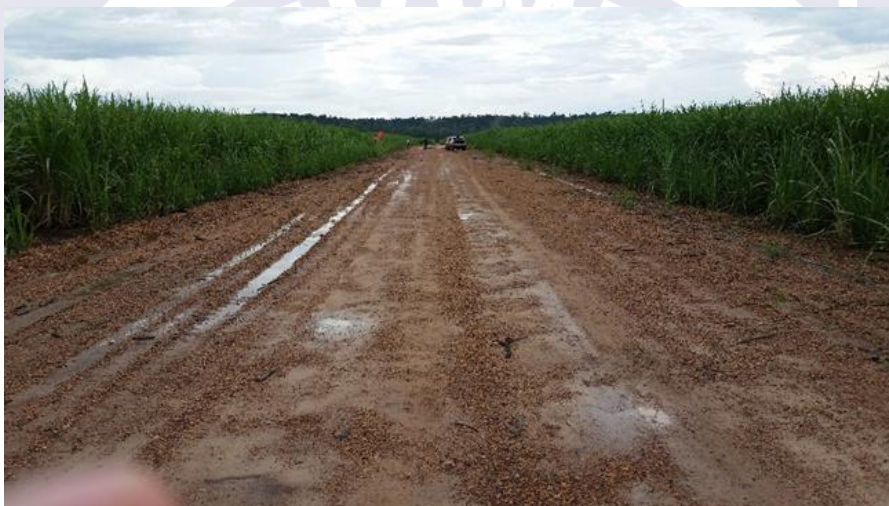
Ao se aproximar do local de pouso, foi verificado que existia uma chuva forte sobre a pista. Devido à meteorologia na rota para a alternativa também estar desfavorável, foi decidido pousar em uma estrada entre duas plantações de cana de açúcar, distante cerca de 7km de SJVX.

Figura 1 - Estrada entre as plantações de cana de açúcar onde o pouso foi realizado.

A estrada estava mais alagada na lateral esquerda em comparação com a lateral direita. Tal fato pode ter gerado mais atrito no pneu do trem esquerdo, levando a aeronave a tocar na plantação.

A prática comum de pousar em pistas curtas e estreitas durante a operação aeroagrícola pode gerar excesso de confiança e tendências comportamentais danosas à operação, levando a decisões e, conseqüentemente, ações que podem colocar a aeronave em uma operação marginal. Nesse caso, a estrada tinha cerca de 17m de largura contra 11,69m de envergadura da aeronave, o que deixou pouca margem de segurança lateral para qualquer variação no eixo de pouso.

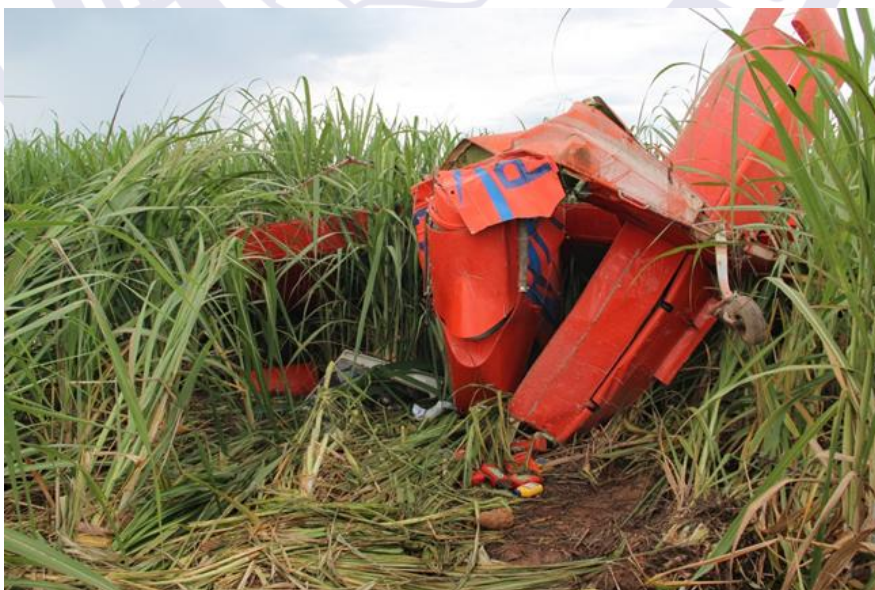
Aproximadamente às 20h00min (UTC), a aeronave efetuou o pouso na estrada, tocou a asa esquerda contra a vegetação do lado esquerdo da via, vindo a girar 180°. Durante a corrida após pouso, a aeronave teve a bequilha afundada no solo e capotou em torno do seu eixo lateral, parando no dorso.

A aeronave teve danos substanciais na fuselagem, aileron direito, estabilizador horizontal e profundor direito.

Figura 2 - Aeronave após parada total.

Devido ao pouso em terreno alagadiço, em terra não compactada, a bequilha afundou na corrida após o pouso, provocando capotamento da aeronave. A aeronave parou no dorso.

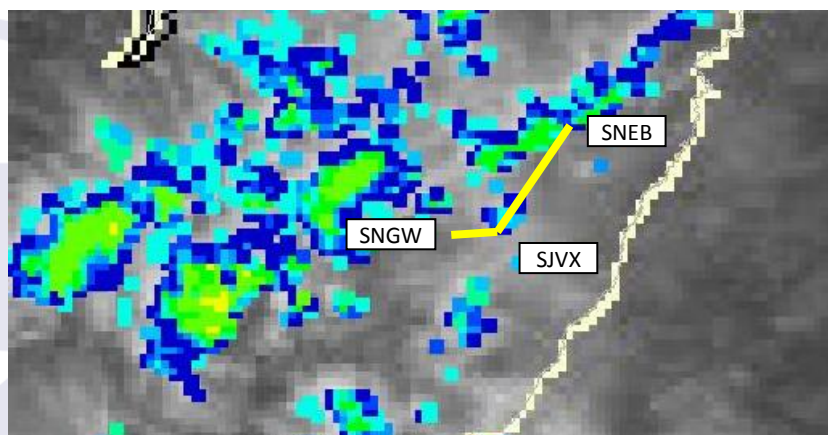
Os dados constantes nas imagens do dia do voo demonstravam um deslocamento das formações para esquerda, se afastando do local de destino e de alternativa, com tendência gradual de melhora nas condições climáticas ao longo do período (Figuras 3 e 4).

Figura 3 - Imagem satélite das 16h30min (UTC).

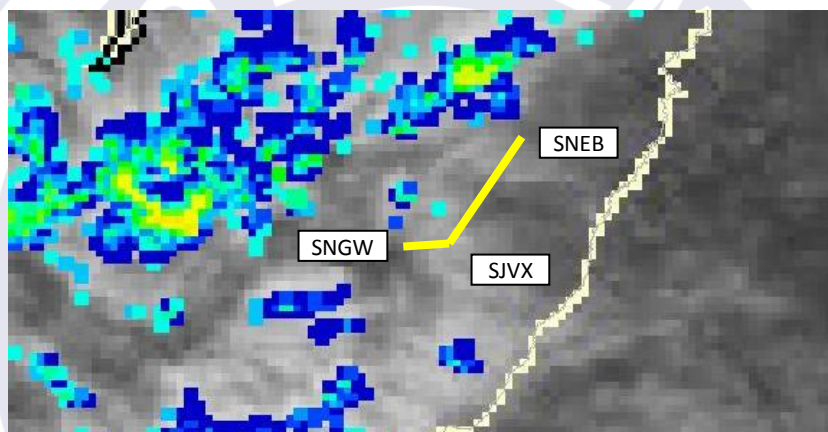
Figura 4 - Imagem satélite das 18h00min (UTC).

Tais informações meteorológicas acima, que demonstravam a tendência de afastamento das formações meteorológicas dos aeródromos de destino e alternativa, caso fossem do conhecimento do piloto antes da decolagem, talvez pudessem ter influenciado na decisão do piloto quanto a ida para o aeródromo de alternativa.

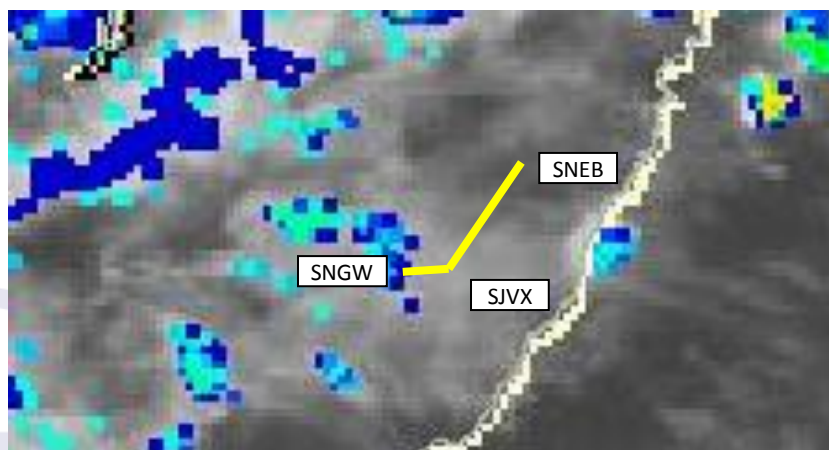
Corroborando com as imagens meteorológicas antes da decolagem, a imagem das 21h00min (UTC), cerca de 1 hora após o acidente, demonstrou melhores condições na rota SJVX-SNEB (Figura 5).

Figura 5 - Imagem satélite das 21h00min (UTC).
