COMANDO DA AERONÁUTICA
CENTRO DE INVESTIGAÇÃO E PREVENÇÃO DE
ACIDENTES AERONÁUTICOS

RELATÓRIO FINAL SIMPLIFICADO

DADOS DA OCORRÊNCIA					
DATA - HORA		INVESTIGAÇÃO		SUMA N°	
24AGO2020 - 15:30 (UTC)		SERIPA VI		A-100/CENIPA/2020	
CLASSIFICAÇÃO		TIPO(S)		SUBTIPO(S)	
ACIDENTE		[UNK] INDETERMINADO		NIL	
LOCALIDADE		MUNICÍPIO		UF	COORDENADAS
ÁREA RURAL		NOBRES		MT	14°22'39"S 055°58'40"W

DADOS DA AERONAVE		
MATRÍCULA	FABRICANTE	MODELO
PT-VGV	EMBRAER	EMB-810D
OPERADOR		REGISTRO
C. DE PAULA FILHO COMERCIO DE MAQUINAS LTDA.		TPP
		OPERAÇÃO
		PRIVADA

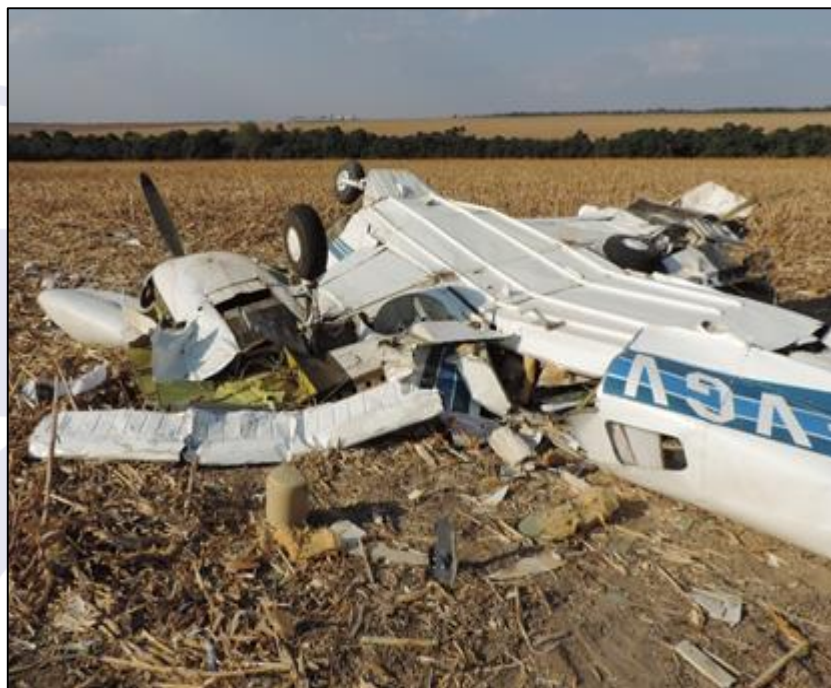
Durante a ação inicial de investigação, a equipe encontrou a aeronave impactada contra o solo, em área de plantação, no dorso e sem indícios de fogo (Figura 3).

Figura 3 - Posição da aeronave após o impacto.

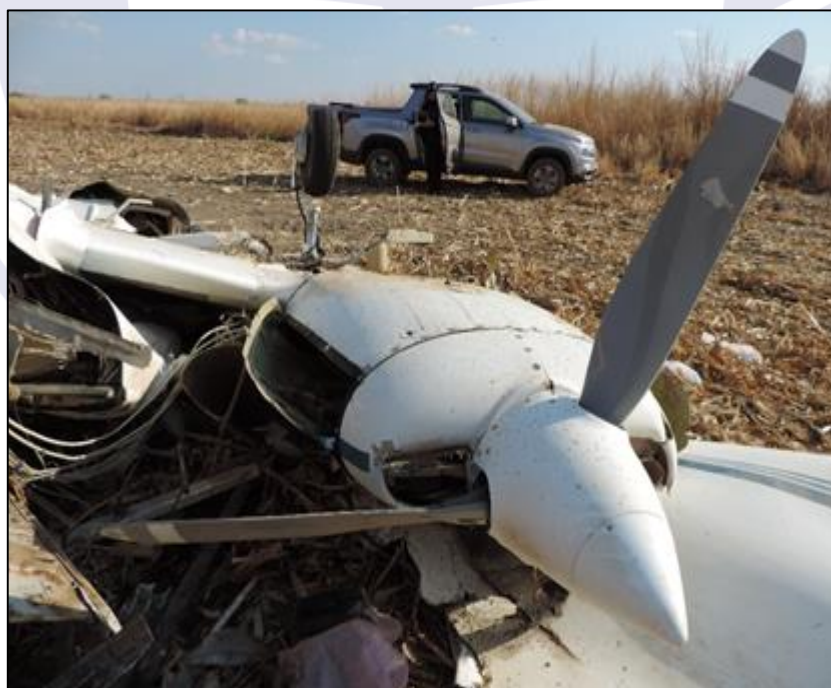
Da análise inicial, no sítio de destroços, observou-se que as hélices de ambos os motores apresentavam deformações típicas de colisão com os motores sem potência, o que sugeria um apagamento dos motores em voo (Figuras 4 e 5).

Figura 4 - Vista da hélice do motor direito, com deformações típicas de impacto sem potência.

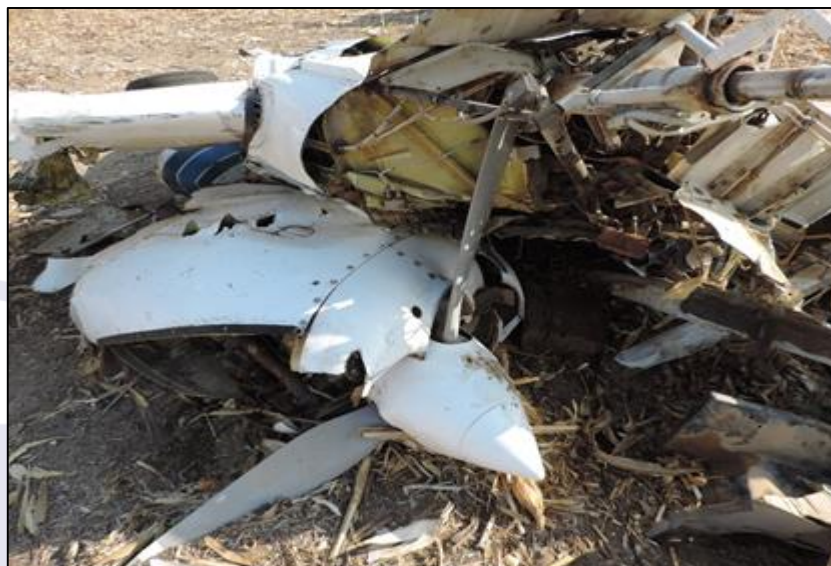
Figura 5 - Vista da hélice do motor esquerdo, com deformações típicas de impacto sem potência.

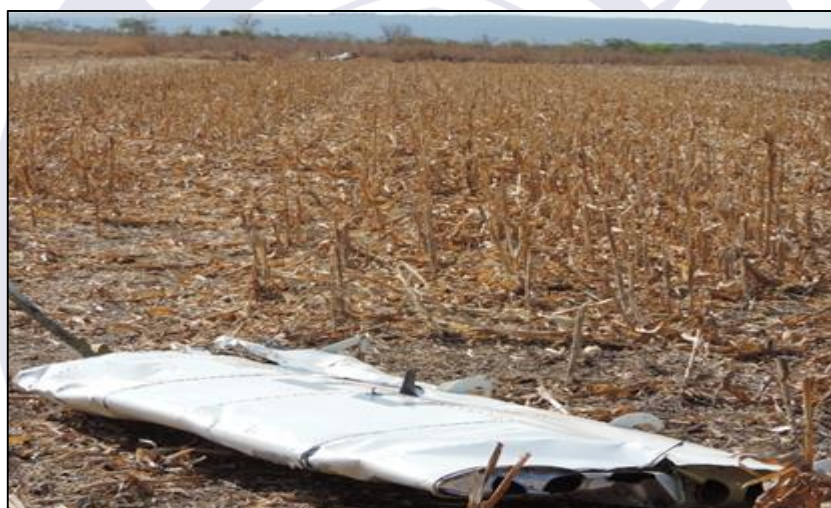
Também, observou-se que parte das asas e da empenagem encontravam-se em locais separados da fuselagem da aeronave, fato que sugeria que a aeronave teve o desprendimento de componentes aerodinâmicos em voo (Figuras 6, 7 e 8).

Figura 6 - Parte da raiz da asa esquerda em local distante da fuselagem.

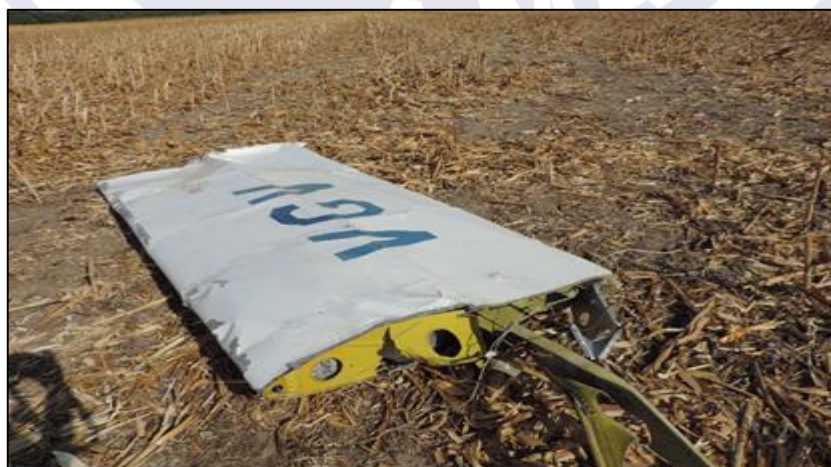
Figura 7 - Parte da ponta da asa esquerda em local distante da fuselagem.

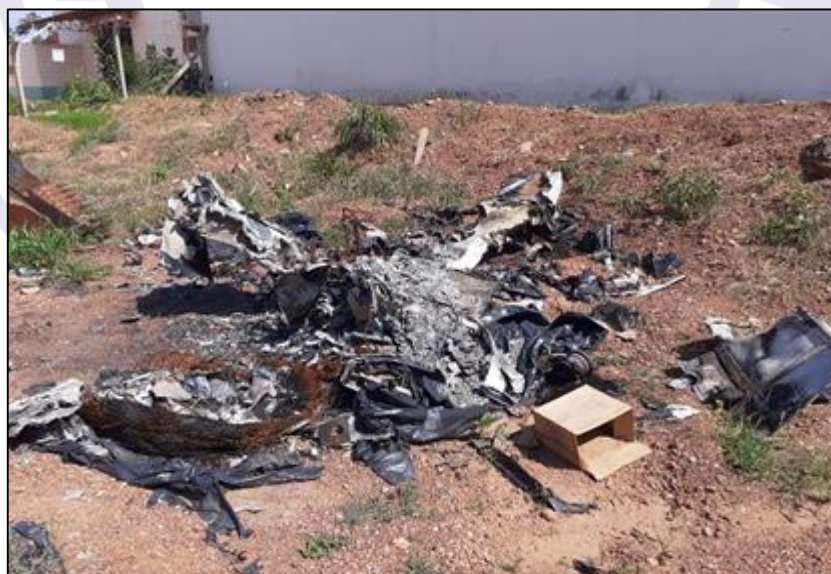
Segundo os relatos, quando o operador chegou ao local com os bombeiros, o fogo já teria consumido boa parte dos destroços, causando grandes danos, principalmente nos motores, os quais estavam acondicionados sobre pneus e cobertos com plástico (Figura 12).

Figura 12 - Destroços da aeronave consumidos pelo fogo.

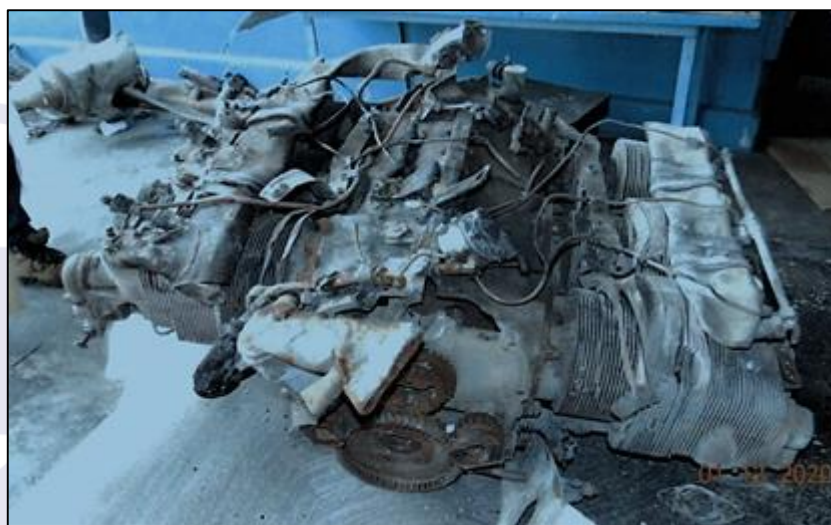
No motor direito, o fogo consumiu os magnetos, toda a parte traseira com todos os componentes externos em alumínio, derreteu os cilindros e parte dos pistões; e provocou a fusão de vários componentes internos, impedindo qualquer tipo de análise, bem como a desmontagem do motor (Figura 13).

Figura 13 - Vista superior do motor direito, após a ação do fogo.

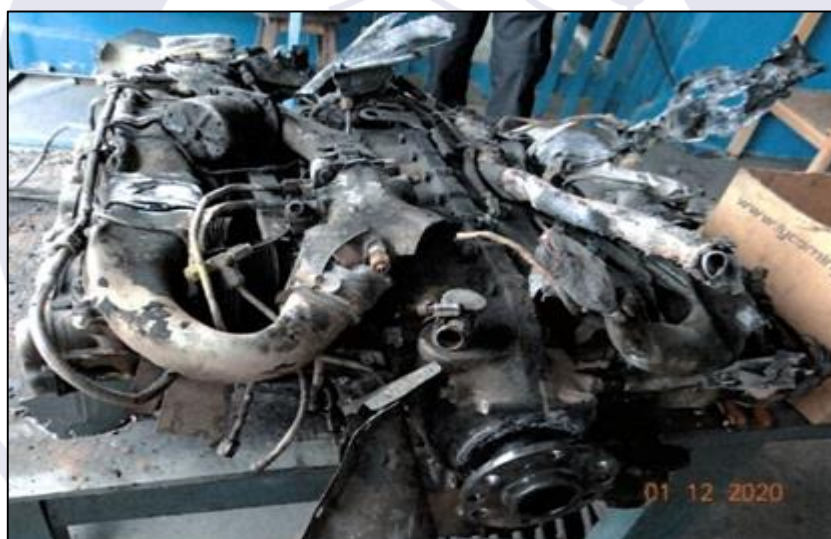
No motor esquerdo também ocorreu a degradação pela ação severa do fogo, de modo similar ao motor direito. Vários de seus componentes externos foram danificados e inviabilizaram a análise (Figura 14).

Figura 14 - Vista superior do motor esquerdo, após a ação do fogo.

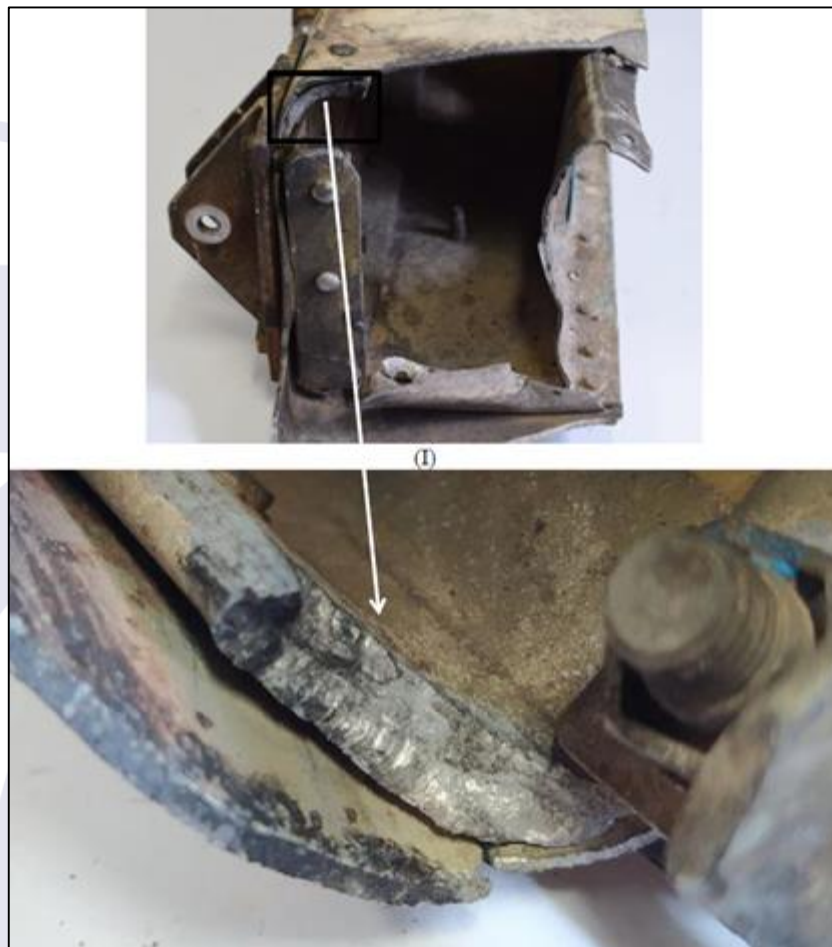
Dos demais destroços da aeronave, somente foi possível a recuperação de um componente da empenagem denominado *stabilator*, o qual foi analisado pela Divisão de Materiais do Instituto de Aeronáutica e Espaço do DCTA, sendo constatado que o

componente apresentava, em sua totalidade, fraturas características de sobrecarga aplicada ao material.

Não foram identificados indícios de fadiga ou corrosão (Figura 15).

Figura 15 - Detalhe de superfície de fratura com característica de sobrecarga.
