COMANDO DA AERONÁUTICA
CENTRO DE INVESTIGAÇÃO E PREVENÇÃO DE
ACIDENTES AERONÁUTICOS

RELATÓRIO FINAL SIMPLIFICADO

| DADOS DA OCORRÊNCIA | | | |
|---|---|---|---|
| 19 SET 2016 – 20:50 (UTC) | SERIPA IV | A-123/CENIPA/2016 | |

| DADOS DA AERONAVE | | |
|---|---|---|
| PT-VKY | NEIVA – INDUSTRIA AERONÁUTICA | EMB-810D |

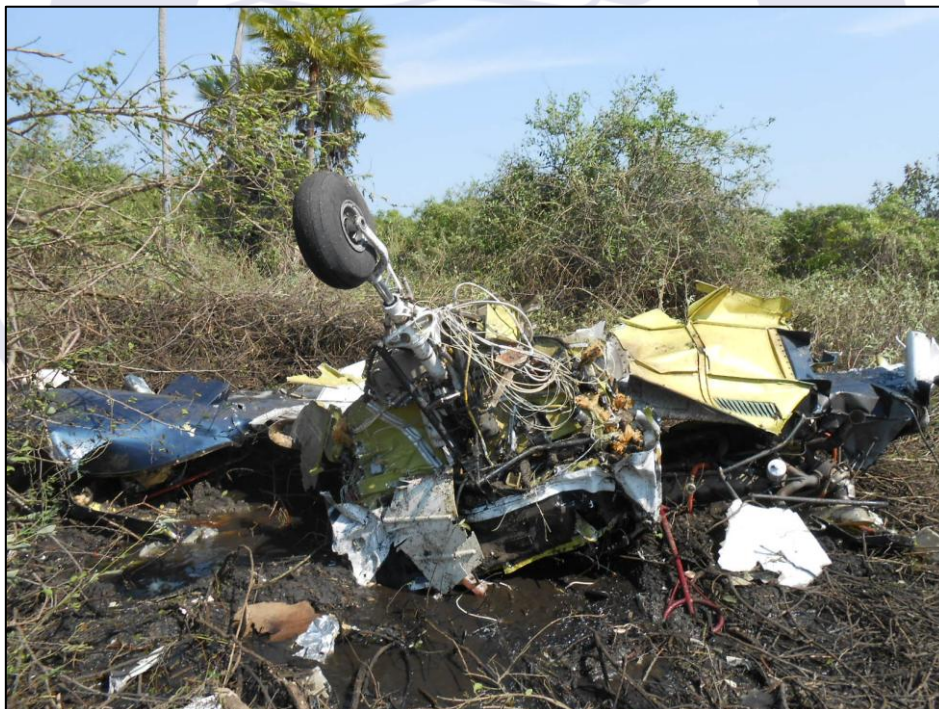
Figura 1 - Vista frontal da fuselagem.

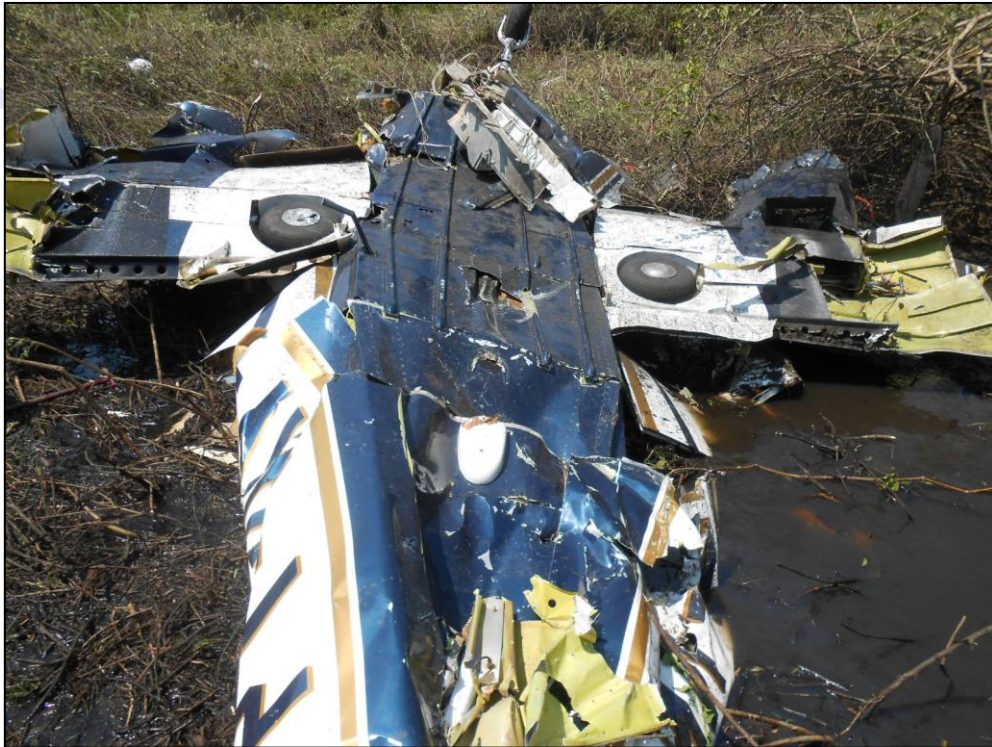
Figura 2 - Vista traseira da fuselagem.

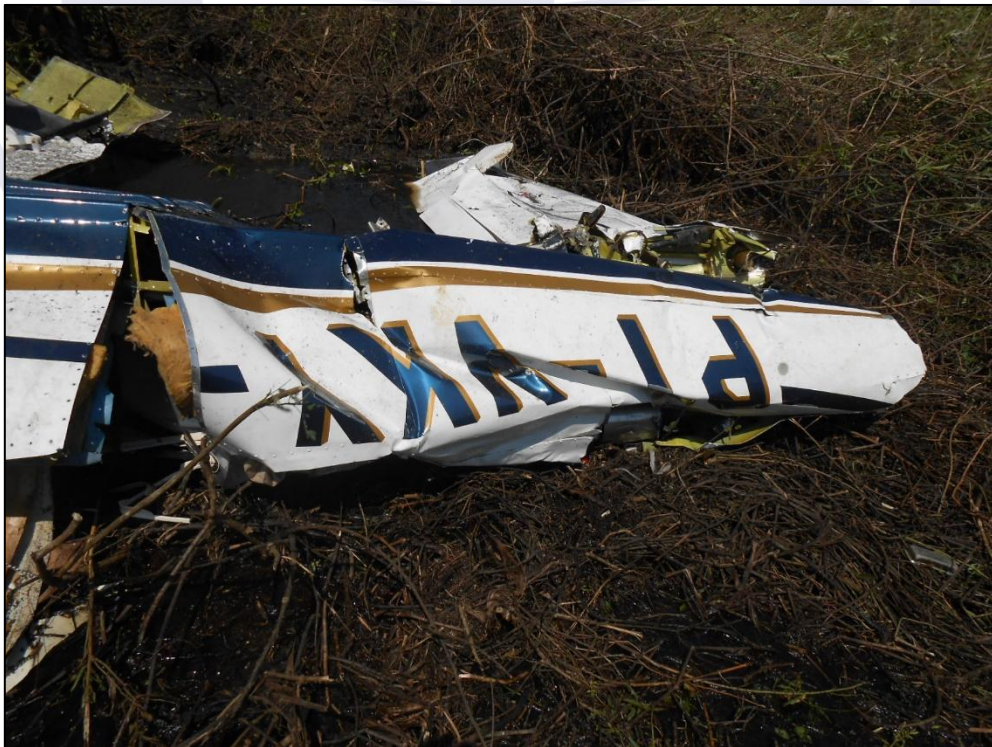
Figura 3 - Vista lateral da fuselagem.
