COMANDO DA AERONÁUTICA
CENTRO DE INVESTIGAÇÃO E PREVENÇÃO DE
ACIDENTES AERONÁUTICOS

RELATÓRIO FINAL SIMPLIFICADO

DADOS DA OCORRÊNCIA					
DATA - HORA		INVESTIGAÇÃO		SUMA Nº	
18 FEV 2016 - 16:00 (UTC)		SERIPA VI		A-038/CENIPA/2016	
CLASSIFICAÇÃO		TIPO(S)		SUBTIPO(S)	
ACIDENTE		FALHA DO MOTOR EM VOO		NIL	
LOCALIDADE		MUNICÍPIO		UF	COORDENADAS
FAZENDA FUTURA		NOVA UBIRATA		MT	13° 07' 19"S 055° 04' 11" W

DADOS DA AERONAVE		
MATRÍCULA	FABRICANTE	MODELO
PT-VXD	EMBRAER	EMB-202A
OPERADOR	REGISTRO	OPERAÇÃO
PARTICULAR	TPP	AGRÍCOLA

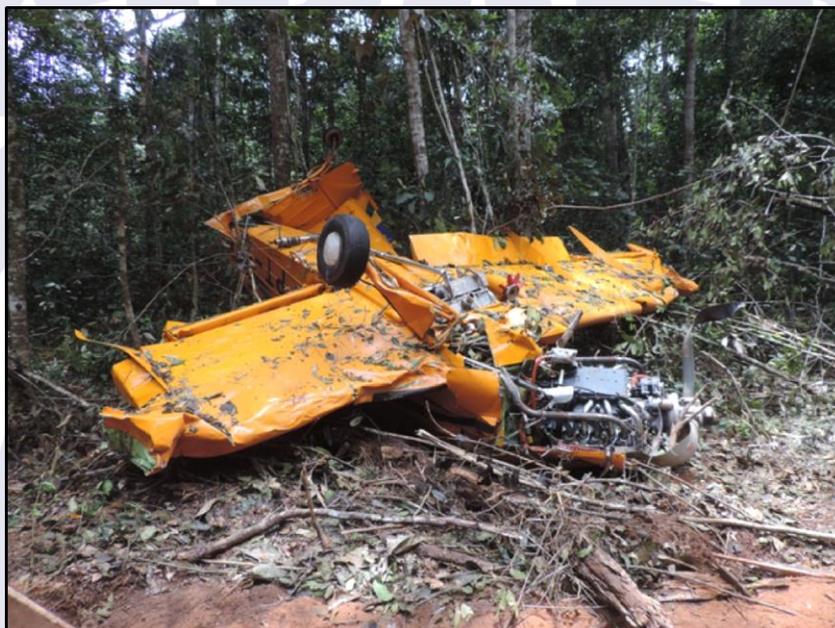
Após 40 minutos de pulverização, com manobras em carrossel, o motor da aeronave falhou. Na sequência, devido ao toque da buzina de estol, o piloto baixou o nariz da aeronave e alijou a carga existente no hopper. Devido à baixa altura, o PT-VXD colidiu com a copa de algumas árvores e pilonou em seguida.

A aeronave sofreu danos substanciais.

Figura 1 - Posição final da aeronave.

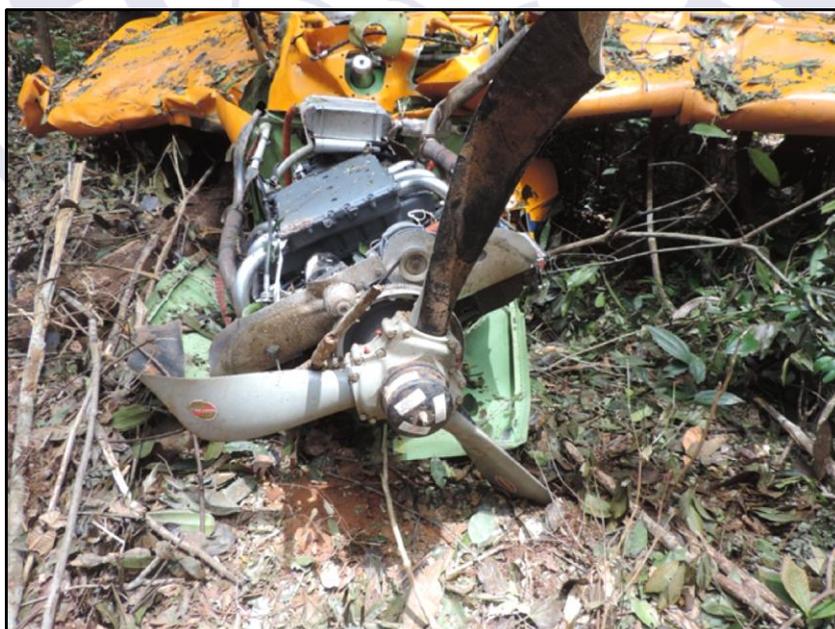
Figura 2 - Posição final da hélice, indicando potência durante a colisão.

Na Ação Inicial, constatou-se que o motor da aeronave, no momento da colisão contra o solo, estava com potência.

As evidências encontradas indicam que, no momento do acidente, o motor estava operacional com desenvolvimento de potência.

A hélice se encontrava com as três pás com avarias e com torção em sua extremidade.

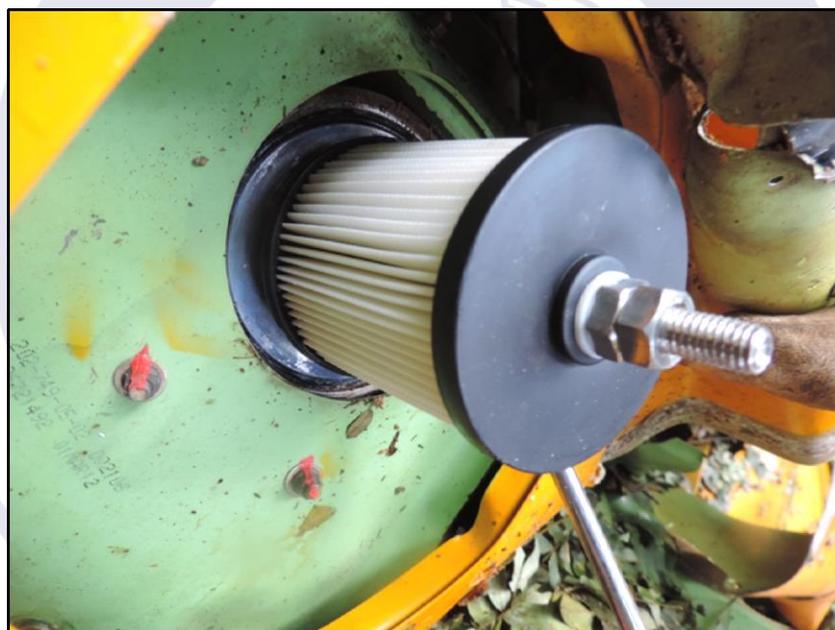
Foram coletadas amostras do combustível existente no copo do filtro de combustível e no reservatório, onde era armazenado combustível para reabastecimento.

Figura 3 - Coleta de combustível remanescente do filtro.

De acordo com os Relatórios de ensaios n° CPT/OC00032/2016 e n° CPT/OC00033/2016, referentes às amostras coletadas no reservatório de armazenamento de combustível e nas linhas de combustível da aeronave, respectivamente, os resultados indicaram que ambas as amostras estavam não conformes no parâmetro indutividade elétrica. Enquanto que a amostra CPT/OC000333/2016 estava não conforme com os parâmetros massa específica a 20°C e teor alcoólico.

Em suma, nos exames, testes e pesquisas realizados no motor, não evidenciaram motivos que levassem à sua falha, porém foi verificado que o armazenamento e estocagem de combustível estava sendo realizado de forma inadequada, ficando evidente através do Relatório de ensaio n° CPT/OC00032/2016 e n° CPT/OC00033/2016 da ANP.

Uma segunda hipótese seria a perda de potência momentânea do motor, ocasionada pela contaminação das amostras coletadas no reservatório de armazenamento de combustível e nas linhas de combustível da aeronave. Ocasionalmente o afundamento repentino da aeronave, bem como sua queda.

O representante do Operador da aeronave foi orientado acerca de cuidados nas operações de manutenção de sistemas de combustíveis, operações de estocagem, abastecimento e drenagem de combustível.
