COMANDO DA AERONÁUTICA
CENTRO DE INVESTIGAÇÃO E PREVENÇÃO DE
ACIDENTES AERONÁUTICOS

RELATÓRIO FINAL SIMPLIFICADO

DADOS DA OCORRÊNCIA				
DATA - HORA	INVESTIGAÇÃO	SUMA Nº		
28 DEZ 2015 - 19:00 (UTC)	SERIPA V	A-172/CENIPA/2015		
CLASSIFICAÇÃO	TIPO(S)	SUBTIPO(S)		
ACIDENTE	[LOC-I] PERDA DE CONTROLE EM VOO	NIL		
LOCALIDADE	MUNICÍPIO	UF	COORDENADAS	
FAZENDA TRÊS FIGUEIRAS	MAÇAMBARÁ	RS	29°09'45"S	055°56'20"W

DADOS DA AERONAVE		
MATRÍCULA	FABRICANTE	MODELO
PT-VYF	EMBRAER	EMB-202
OPERADOR	REGISTRO	OPERAÇÃO
AEROARROZ AVIAÇÃO AGRÍCOLA LTDA. - EPP	SAE-AG	AGRÍCOLA

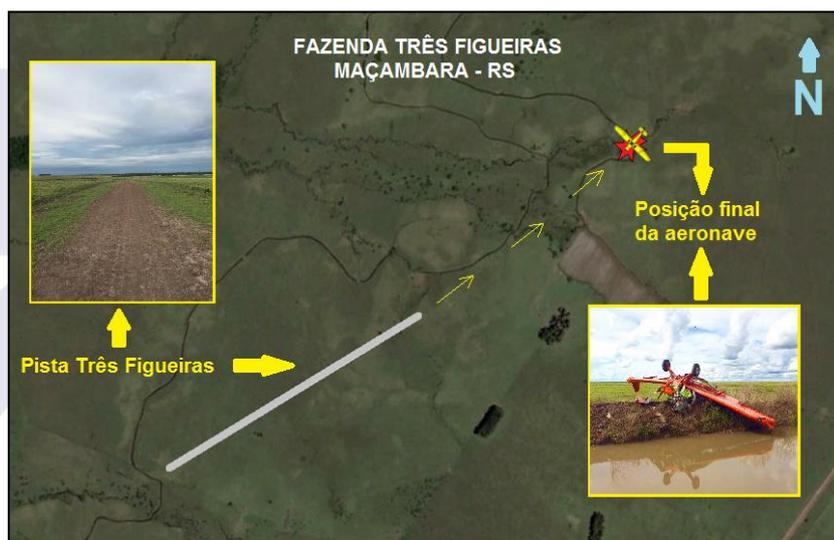
Logo após a rotação, a aeronave perdeu sustentação, colidiu contra a taipa de um canal de irrigação e capotou.

Figura 1 - Trajetória da aeronave.

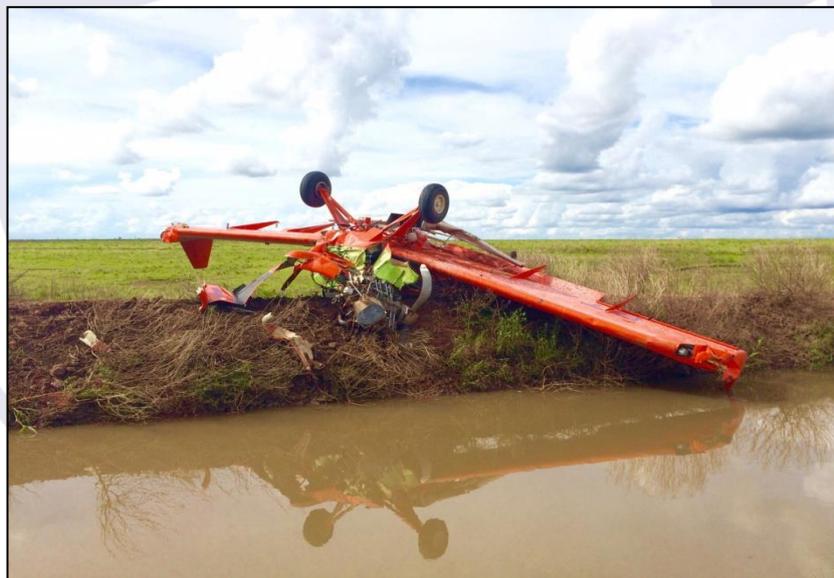
A aeronave teve danos substanciais. O piloto saiu ileso.

Figura 2 - Posição da aeronave após a parada total.
