**COMANDO DA AERONÁUTICA**  
**CENTRO DE INVESTIGAÇÃO E PREVENÇÃO DE**  
**ACIDENTES AERONÁUTICOS**

**RELATÓRIO FINAL SIMPLIFICADO**

DADOS DA AERONAVE		
MATRÍCULA	FABRICANTE	MODELO
PT-WCP	PIPER AIRCRAFT	PA-25-260
OPERADOR	REGISTRO	OPERAÇÃO
AGROSSOL AEROGRICOLA LTDA.-EPP	SAE-AG	AGRÍCOLA

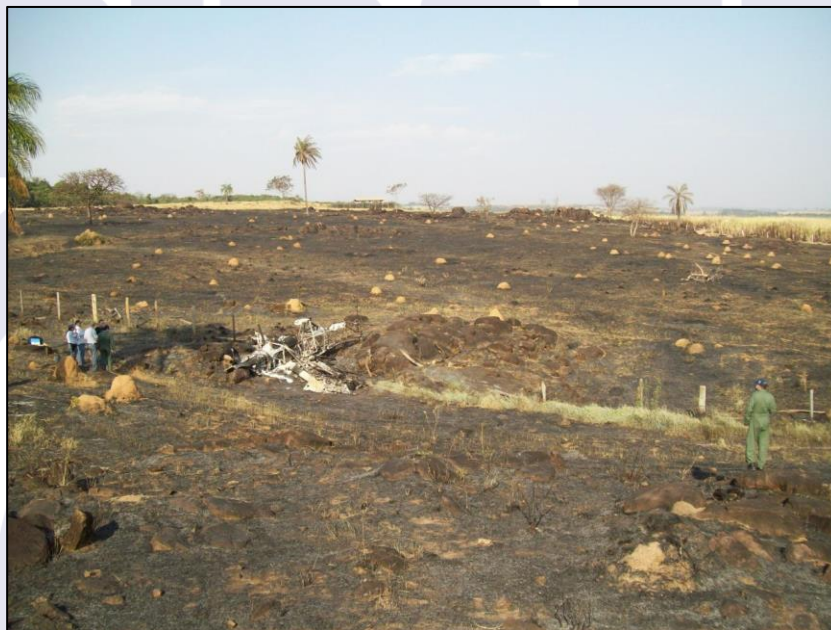
Durante o voo de marcação da área, ao fazer a curva de reposicionamento para iniciar a segunda passagem sobre a lavoura, o piloto foi surpreendido por forte vento de cauda, vindo a perder o controle e, devido a um aclive do terreno, a aeronave chocou-se contra o solo, em uma área de pasto, incendiando-se após a colisão.

A aeronave ficou destruída. O tripulante saiu ileso.

Figura 1 - Vista geral do local do acidente com a aeronave incendiada.

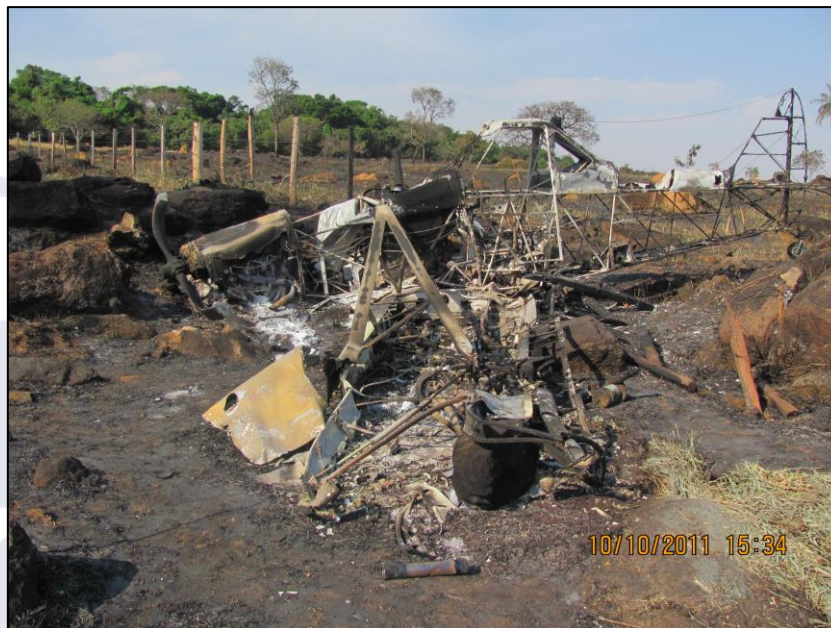
Devido à inclinação do terreno existente a sua frente, a aeronave colidiu contra o solo, em área de pasto, incendiando-se por completo.

Figura 2 - Aeronave destruída pelo fogo.

A inclinação do terreno, aliada às rajadas de vento de cauda de intensidade significativas, podem ter provocado uma grande razão de descida que, aliado a baixa altura do voo em questão, dificultou a controlabilidade da aeronave.

Além disso, não houve um planejamento adequado para o voo, pois as mudanças nas condições atmosféricas, principalmente com relação ao vento, não foram verificadas.
