**RELATÓRIO FINAL**  
**IG - 099/CENIPA/2014**

<b>OCORRÊNCIA:</b>	<b>INCIDENTE GRAVE</b>
<b>AERONAVE:</b>	<b>PT-WHT</b>
<b>MODELO:</b>	<b>210N</b>
<b>DATA:</b>	<b>13MAIO2014</b>

O presente Relatório Final refere-se ao incidente aeronáutico grave com a aeronave PT-WHT, modelo 210N, ocorrido em 13MAIO2014, classificado como “com trem de pouso”.

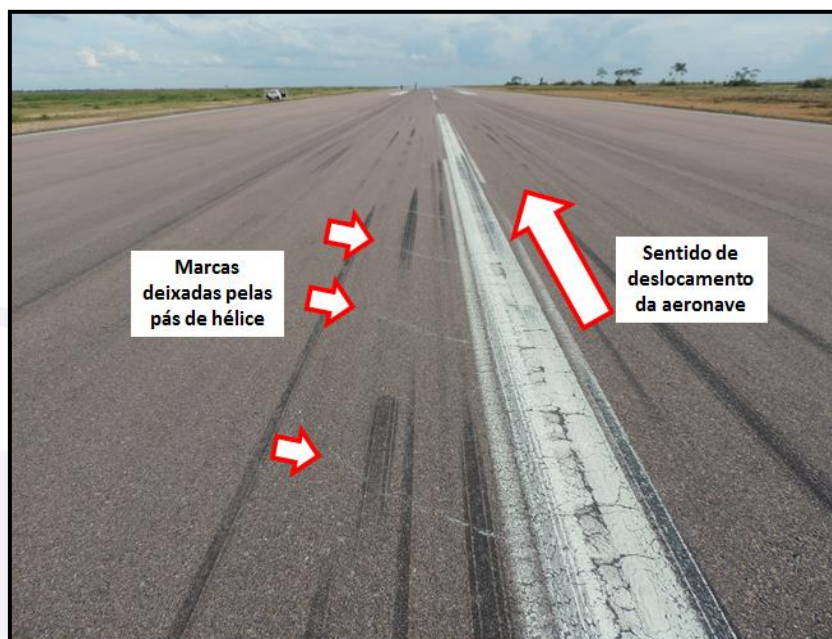
Durante a corrida, após o pouso na pista 21 de SWSI, logo após o pneu da roda do trem de pouso do nariz entrar em contato com a pista, houve o toque das pás de hélice no solo. Em seguida, a parte inferior da fuselagem, na região do nariz da aeronave, também entrou em contato com o solo, arrastando-se até a parada total (Figuras 1 e 2).

Figura 1 - Setas indicativas das marcas deixadas pelas pás de hélice na pista.

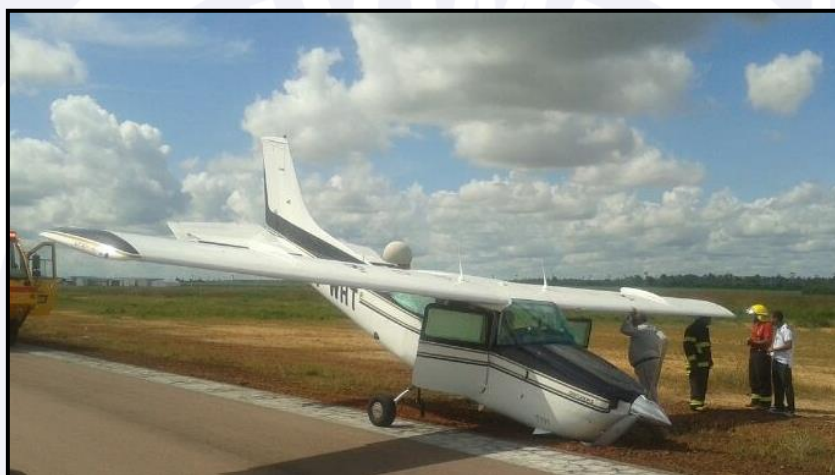
Figura 2 - Aeronave após a parada total.

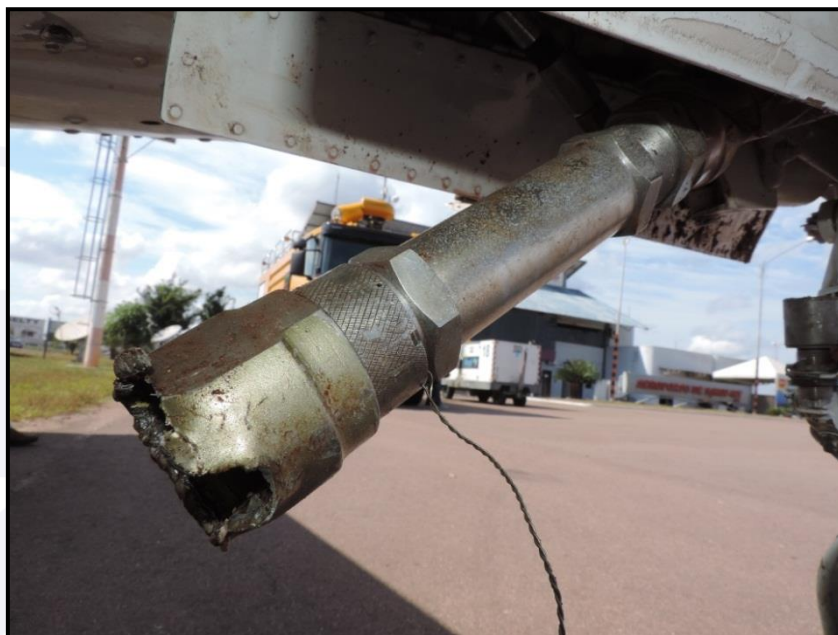
Durante a Ação Inicial, a equipe de investigação constatou que o atuador do trem de pouso do nariz estava danificado (Figuras 3, 4 e 5).

Figura 3 - Atuador do trem de pouso do nariz danificado (PN 9882020-1).

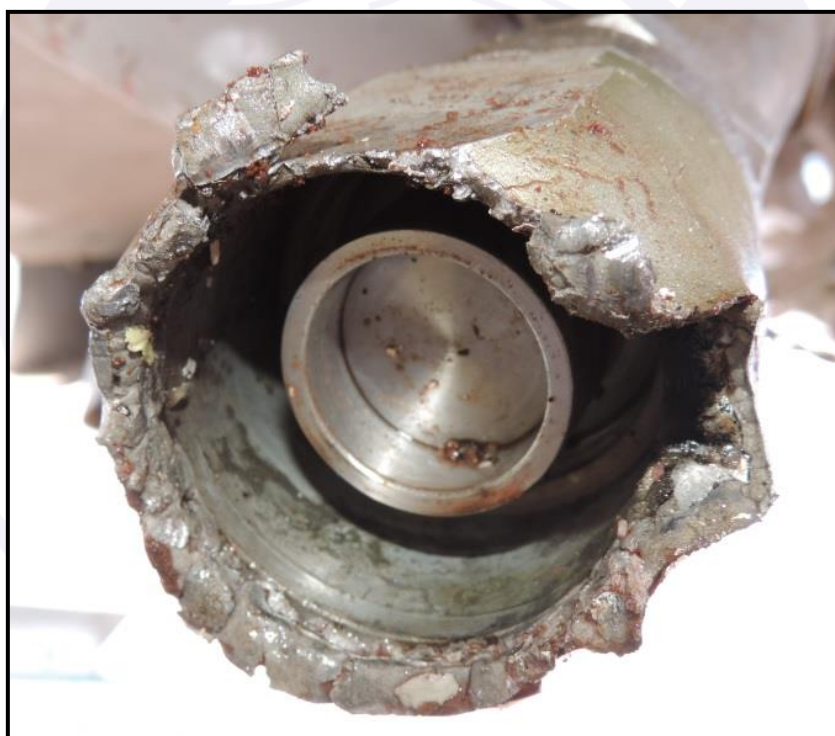
Figura 4 - Atuador do trem de pouso do nariz danificado (PN 9882020-1).

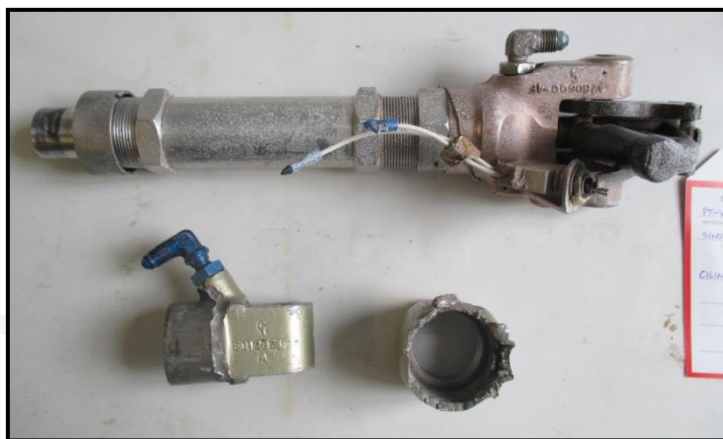
Figura 5 - Atuador do trem de pouso do nariz danificado (PN 9882020-1).

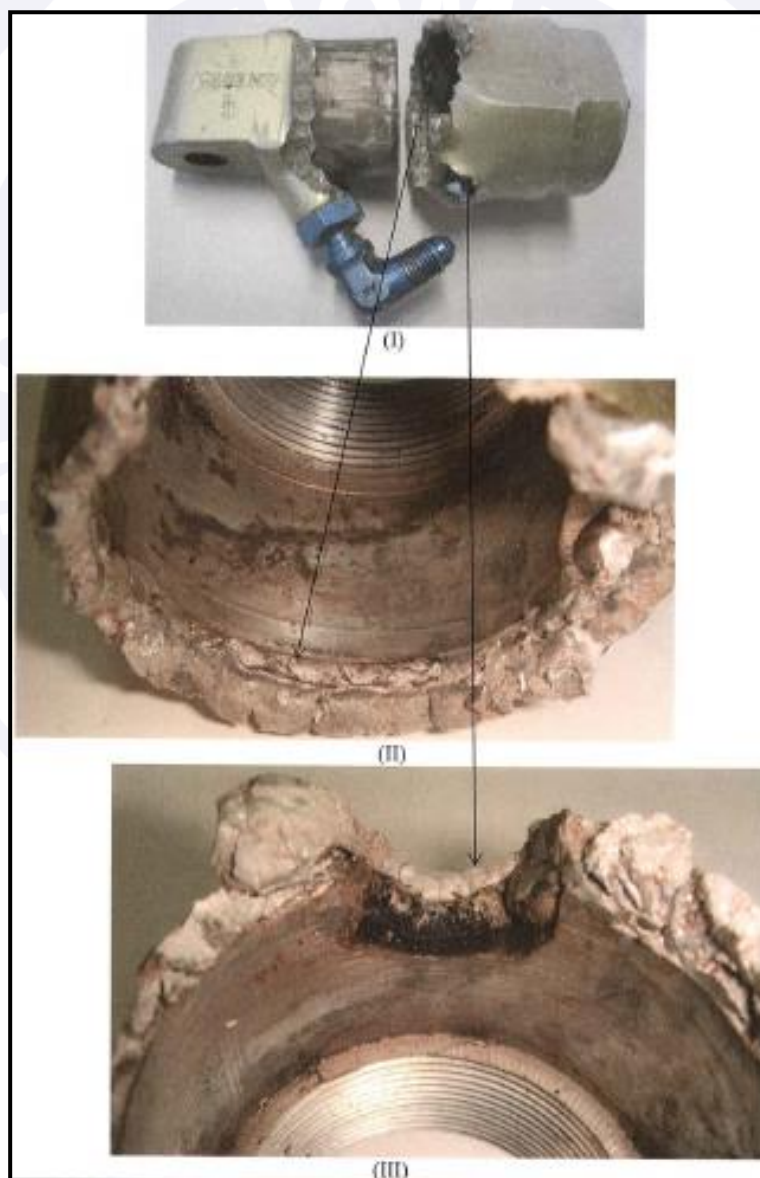
A análise visual mostrou uma região com aspecto típico de fratura em junta soldada, como pode ser observado na Figura 6 (I).

Na análise por estereoscopia, observou-se em detalhe características típicas de uma fratura em juntas soldadas, conforme pode ser visto na Figura 6 (II) e (III).

Figura 6 - Em (I) pode-se observar o componente fraturado; e em (II) e (III) os detalhes da região de solda.

A fratura no atuador do trem de pouso do nariz (PN 9882020-1) originou-se na região de solda, provavelmente por sobrecarga. Essa manutenção não prevista apresentava vazios de soldagem e também trincas avançando no metal base.

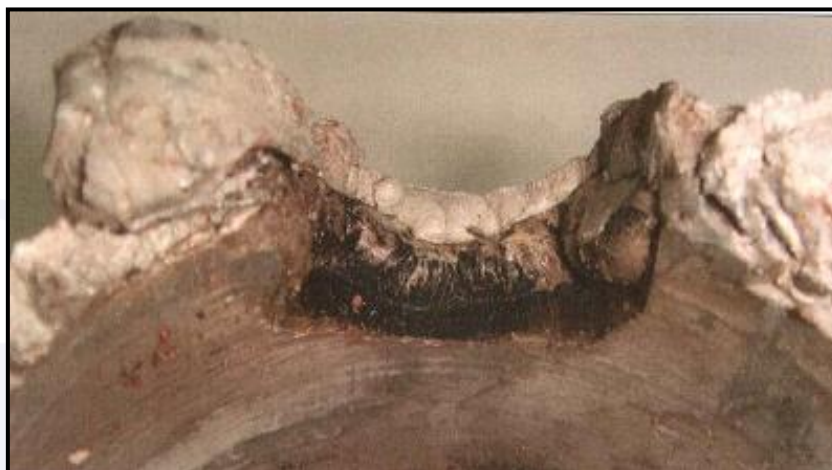
Observou-se também, em uma região da solda, um entalhe com riscos grosseiros horizontais e verticais, produzidos por lixamento (figuras 7 e 8).

Figura 7 - Região do entalhe.

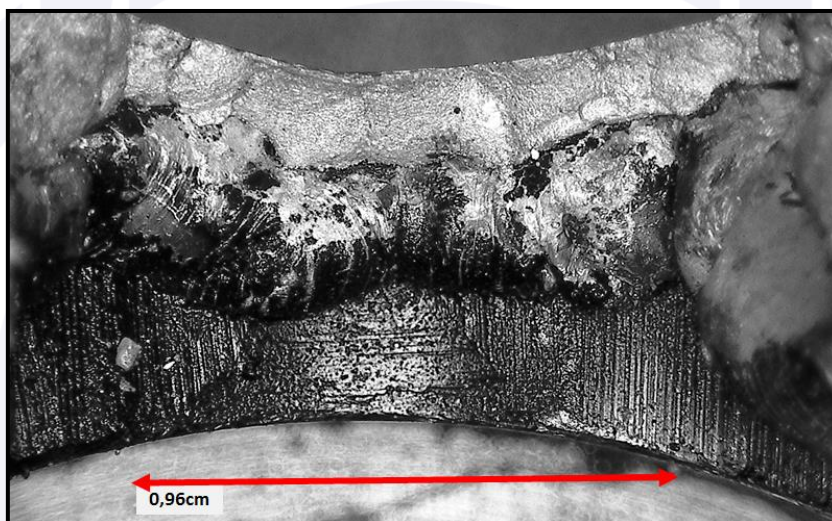
Figura 8 - Detalhe da região do entalhe mostrando o cordão de solda.

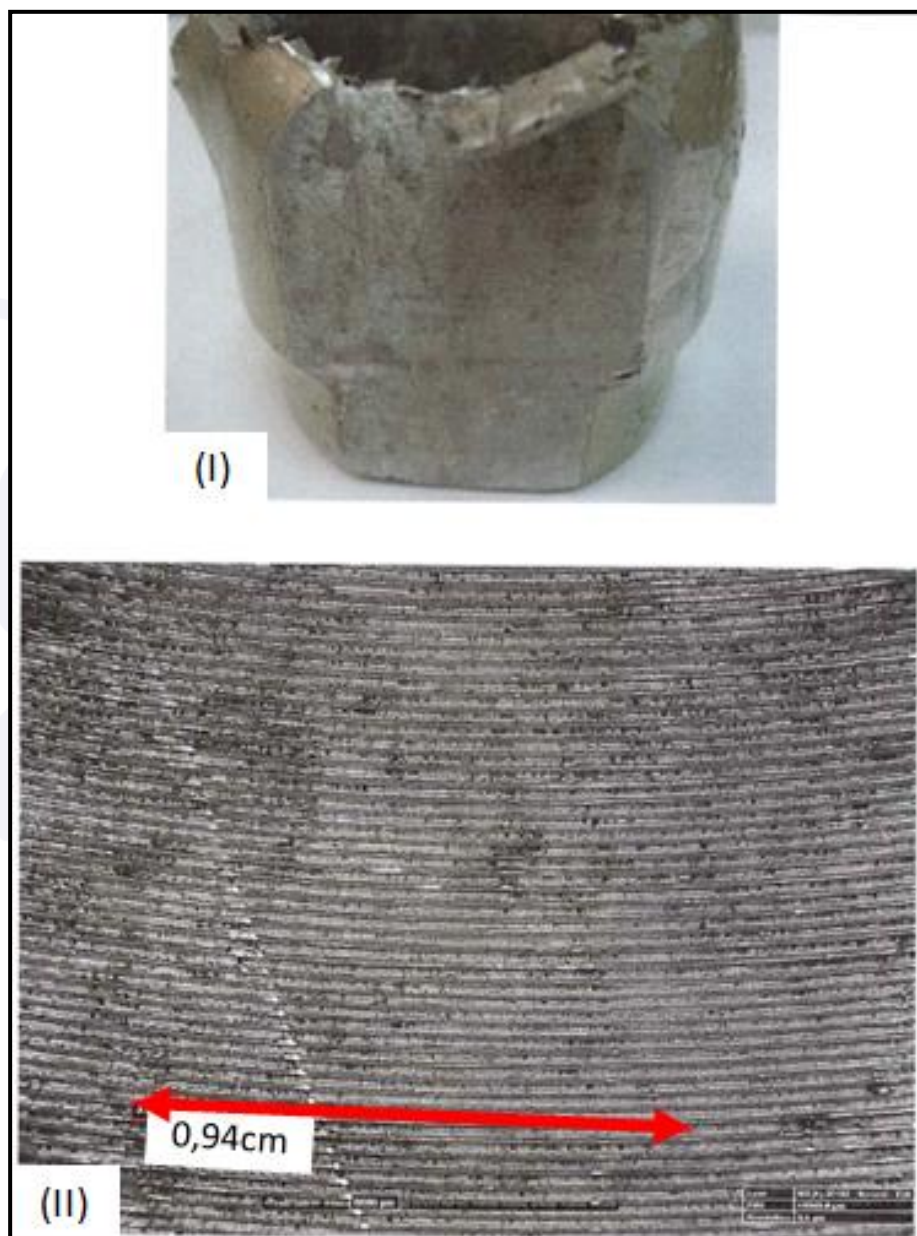
Outro aspecto observado foi uma região na superfície lateral do componente que apresentou marcas de trabalho, provavelmente fresagem, com a presença de corrosão generalizada devido à ausência de proteção superficial (Figura 9).

Figura 9 - Em (I) pode-se observar a lateral do componente com a presença de trabalho grosseiro na superfície (possivelmente fresagem); em (II) detalhe da superfície trabalhada com a presença de corrosão generalizada devido à falta de proteção superficial.

O processo de soldagem ineficiente foi responsável pela fratura do componente. Foram verificadas alterações na geometria do componente, possivelmente para facilitar a soldagem realizada.

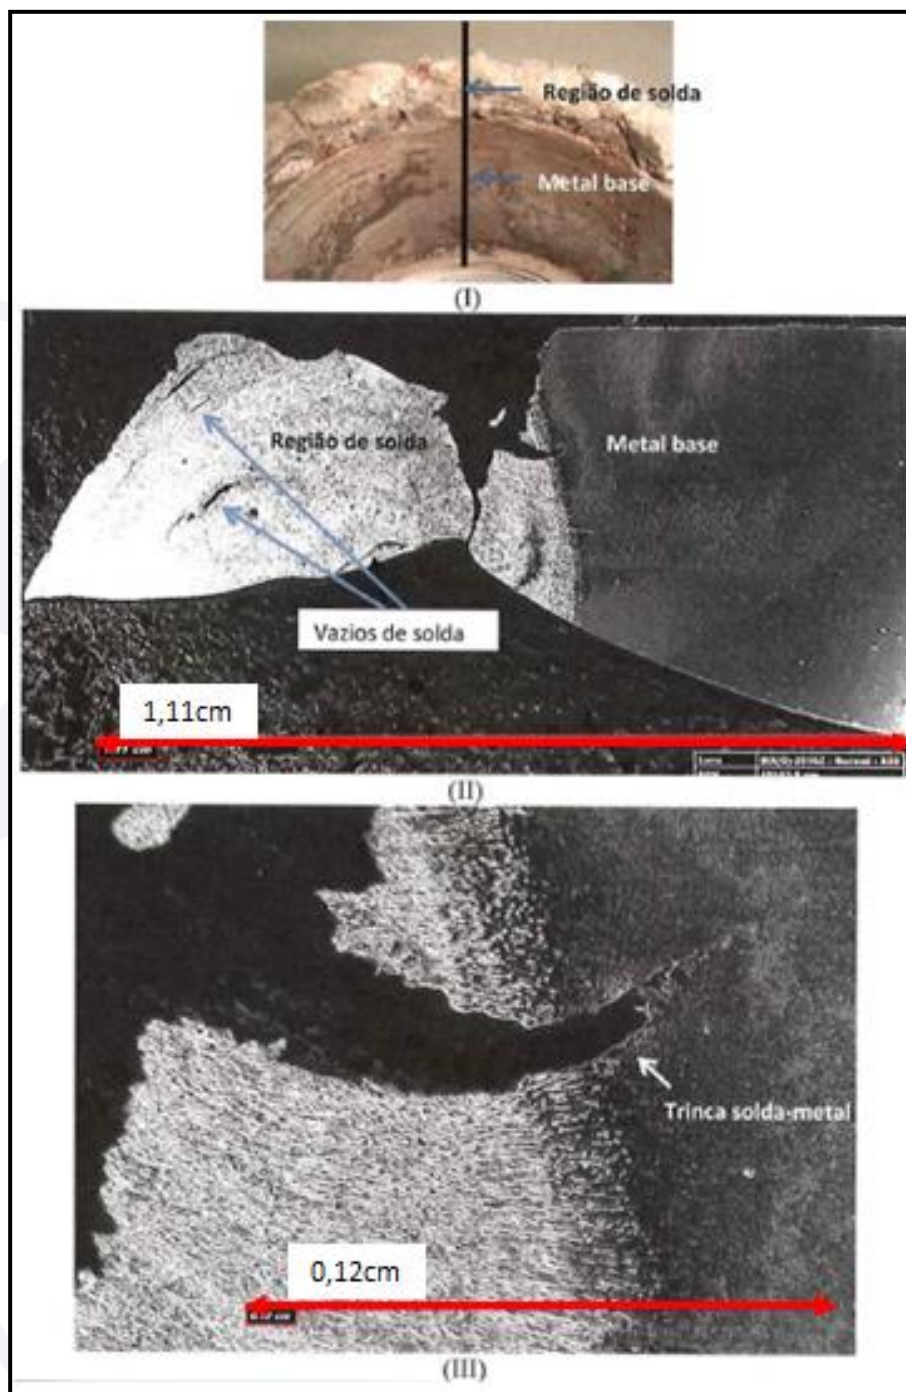
Os exames metalográficos realizados em seção perpendicular à superfície da fratura mostraram a presença de duas regiões distintas, correspondentes, respectivamente, ao metal base e ao material de solda. Na Figura 10, também podem ser observados os vazios devido ao processo de soldagem ineficiente, bem como a trinca originada na região de solda e com avanço no metal base.

Figura 10 - Em (I) detalhe da região de solda e de metal base. Em (II) pode-se observar a seção metalográfica da solda e o metal base. A região de solda apresenta vazios devido ao processo de soldagem ineficiente. Em (III) pode-se observar uma trinca originada na região de solda e com avanço no metal base.

Divulgar os ensinamentos contidos no presente relatório, a fim de elevar a consciência situacional de operadores e de proprietários, notadamente no que se refere a serviços de manutenção inadequados ou em desacordo com os manuais de manutenção.
