COMANDO DA AERONÁUTICA
CENTRO DE INVESTIGAÇÃO E PREVENÇÃO DE
ACIDENTES AERONÁUTICOS

RELATÓRIO FINAL SIMPLIFICADO

DADOS DA OCORRÊNCIA				
DATA - HORA		INVESTIGAÇÃO		SUMA Nº
05 NOV 2007 - 19:30 (UTC)		SERIPA V		A-563/CENIPA/2016
CLASSIFICAÇÃO	TIPO(S)		SUBTIPO(S)	
ACIDENTE	[SCF-PP] FALHA OU MAU FUNCIONAMENTO DO MOTOR		FALHA DO MOTOR EM VOO	
LOCALIDADE	MUNICÍPIO	UF	COORDENADAS	
FAZENDA BOIZINHO	CACEQUI	RS	29°53'05"S	054°58'11"W

DADOS DA AERONAVE		
MATRÍCULA	FABRICANTE	MODELO
PT-WJJ	CESSNA AIRCARFT	A188B
OPERADOR	REGISTRO	OPERAÇÃO
AEROAGRÍCOLA ROSARINENSE LTDA.	SAE-AG	AGRÍCOLA

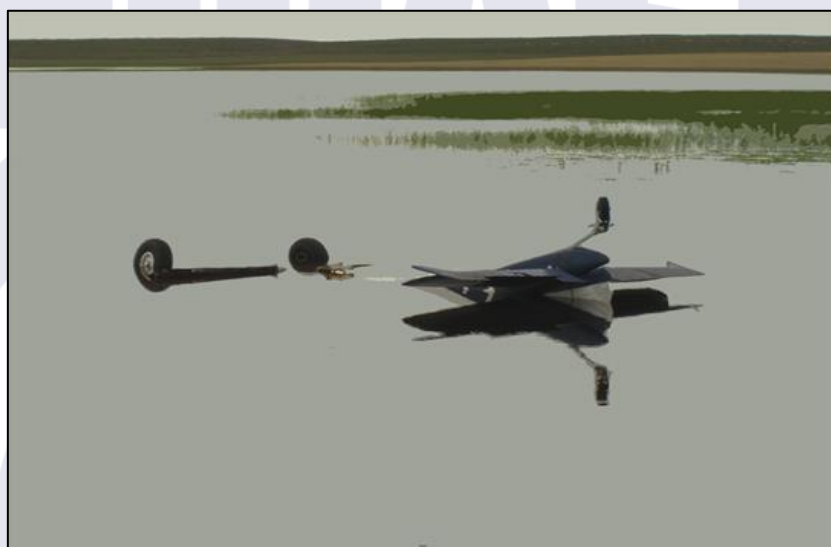
Após a primeira passagem na lavoura, o piloto realizou uma manobra para reversão de curso. Após o término da manobra o piloto percebeu que a aeronave havia perdido potência e alijou a carga de ureia. A aeronave impactou sobre a água e pilonou sobre a asa esquerda.

Figura 1 - Vista da aeronave após impacto na água.

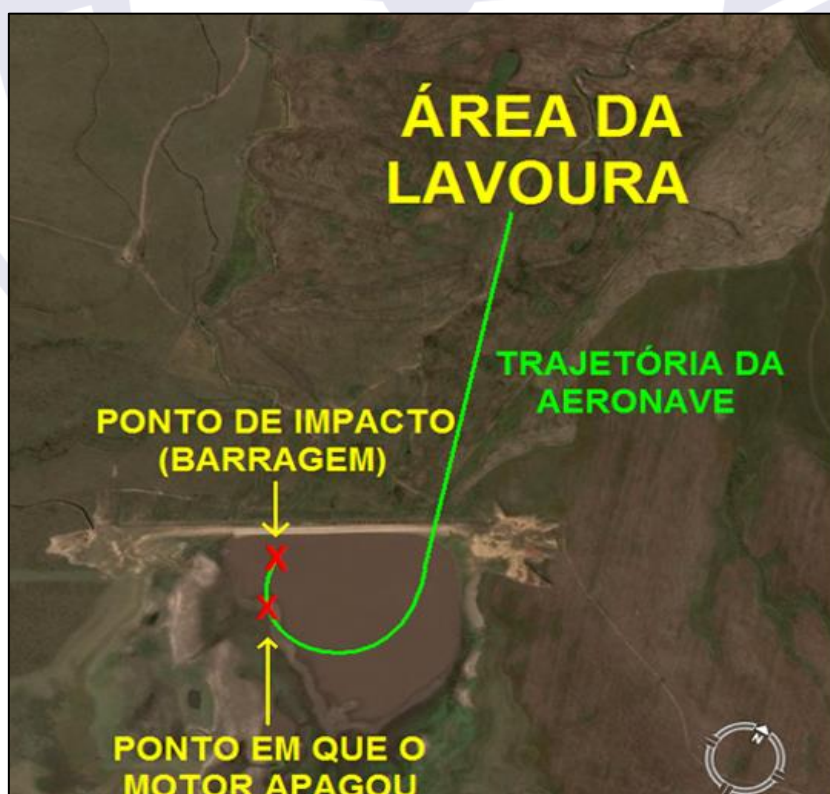
Figura 2 - Trajetória percorrida pela aeronave até o ponto de impacto.

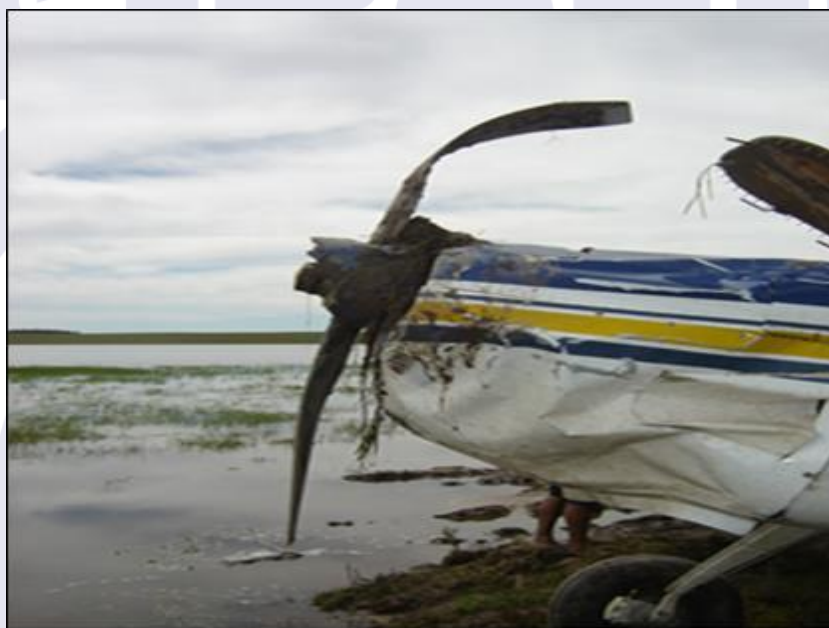
De acordo com as deformações da hélice (Figura 3 e 4), concluiu-se que o motor não estava desenvolvendo potência no momento do impacto contra a água.

Figura 3 - Vista da lateral da aeronave, após retirada da água.

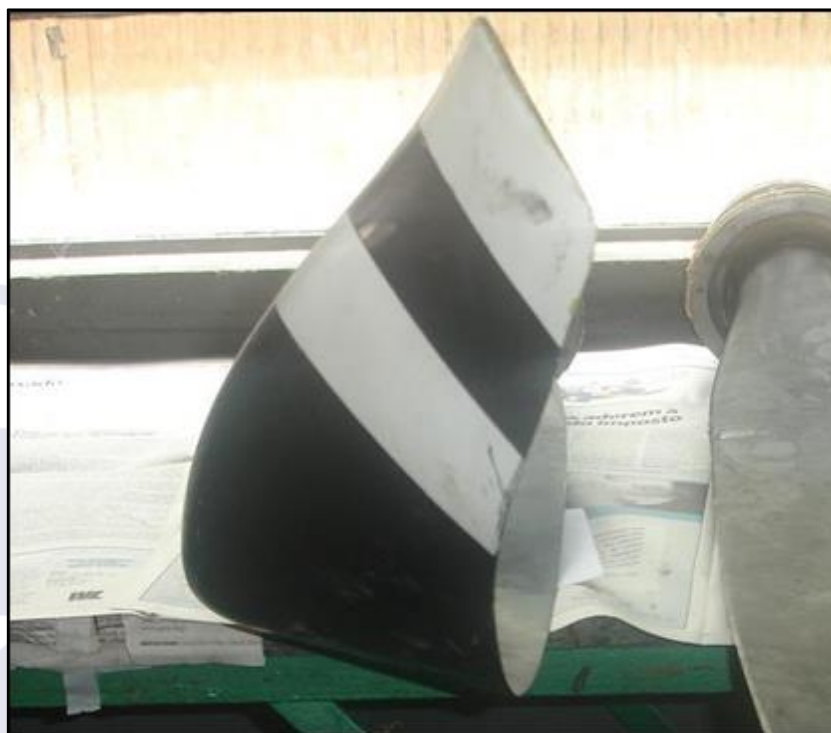
Figura 4 - Pequena torção para frente na ponta da pá.
