COMANDO DA AERONÁUTICA
CENTRO DE INVESTIGAÇÃO E PREVENÇÃO DE
ACIDENTES AERONÁUTICOS

RELATÓRIO FINAL SIMPLIFICADO

DADOS DA OCORRÊNCIA				
DATA - HORA	INVESTIGAÇÃO	SUMA N°		
01 OUT 2017 - 13:30 (UTC)	SERIPA VI	A-122/CENIPA/2017		
CLASSIFICAÇÃO	TIPO(S)	SUBTIPO(S)		
ACIDENTE	[LOC-G] PERDA DE CONTROLE NO SOLO	NIL		
LOCALIDADE	MUNICÍPIO	UF	COORDENADAS	
SWFR	FORMOSA	GO	15°33'22"S	047°20'43"W

DADOS DA AERONAVE		
MATRÍCULA	FABRICANTE	MODELO
PT-WLE	MAULE AIRCRAFT	M-6-235
OPERADOR	REGISTRO	OPERAÇÃO
PARTICULAR	TPP	PRIVADA

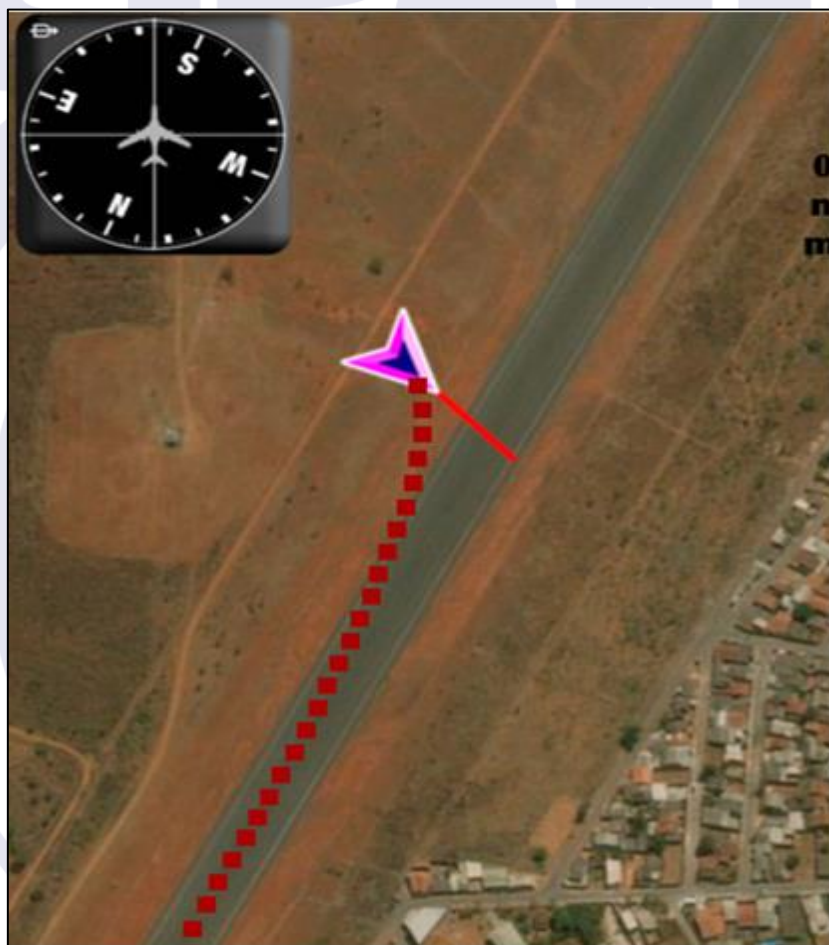
Figura 1 - PT-WLE efetuou o pouso na cabeceira 05 perdendo a reta e saindo da pista pelo lado esquerdo, fazendo um giro de 120°.

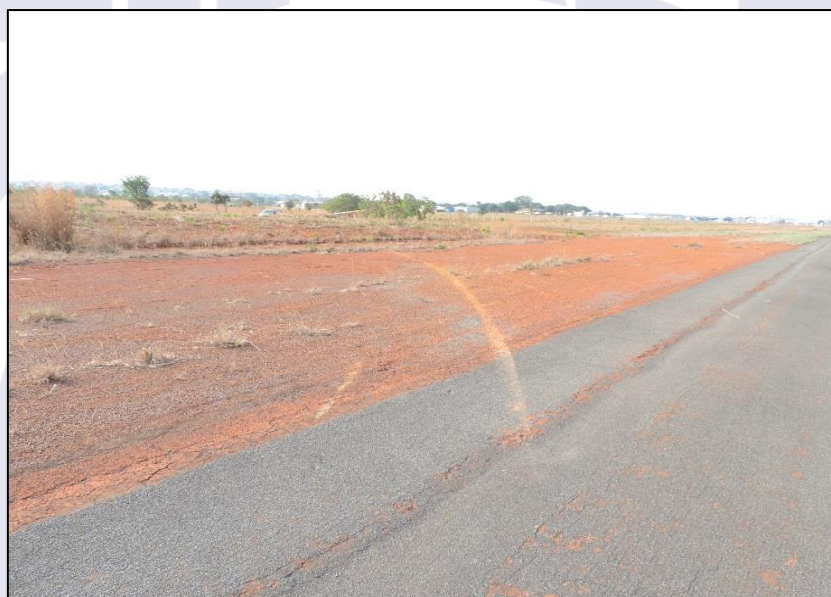
É provável que, no último toque e arremetida, a aeronave tenha sido submetida à ação de uma rajada de vento de través, o que, pela falta de experiência do piloto na aeronave, acabou por levar a perda do controle na transição do toque para pouso e, por consequência, a saída da pista pela lateral esquerda (Figura 2).

Figura 2 - Aeronave perdeu a reta, provavelmente por conta do vento de través e saiu da pista pela lateral esquerda.

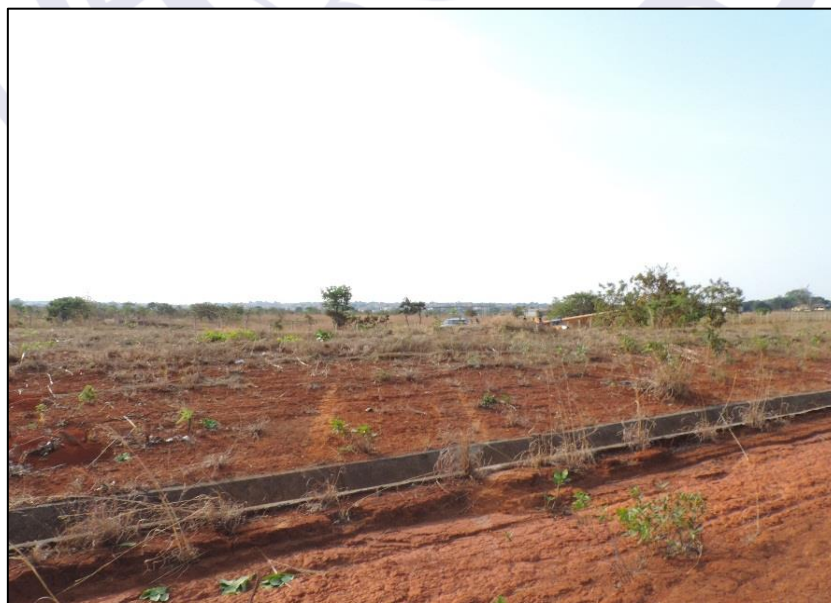
Após a saída, a aeronave passou por um dreno paralelo à pista, localizado a aproximadamente 20 metros de distância de sua lateral (Figura 3).

Figura 3 - Dreno paralelo à pista, há aproximadamente 25 metros de distância dessa.

- k) a aeronave colidiu contra um dreno descoberto próximo à pista;
- l) a vegetação na área patrimonial do aeródromo estava alta;
- m) a aeronave teve danos substanciais; e

Atuar junto à Prefeitura Municipal de Formosa, a fim de que aquele operador de aeródromo analise a viabilidade de instalar tampas no dreno de escoamento de água de chuva localizado próximo e paralelo à pista, evitando-se assim possíveis danos, ou agravamento dos danos, às aeronaves que venham a experimentar uma excursão de pista.

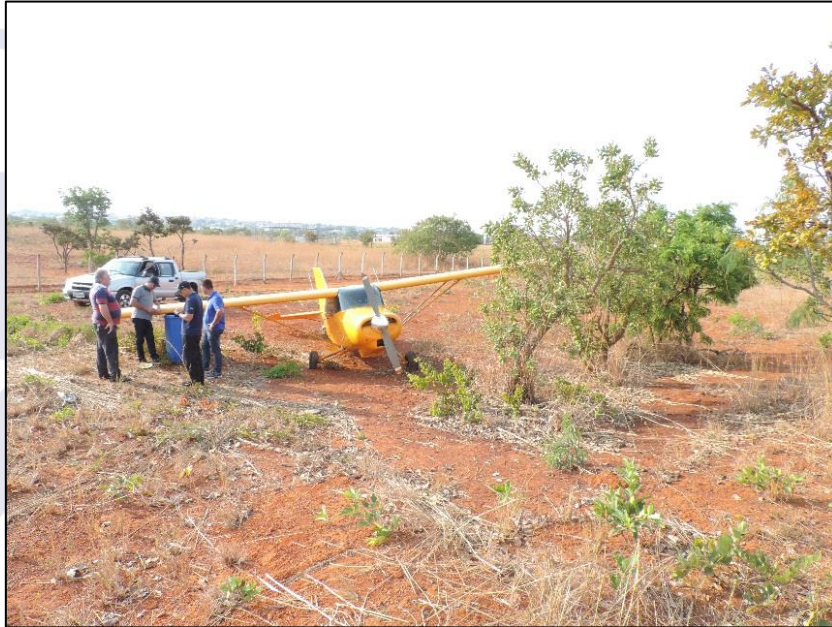
A aeronave quase colidiu contra uma árvore de médio porte que se encontrava logo após o dreno supracitado (Figura 4).

Foi verificado que a vegetação na área patrimonial do aeródromo estava alta e a manutenção do terreno próximo a pista inadequada.

Figura 4 - Árvores de porte médio encontradas na área adjacente à pista de pouso de SWFR.
