**COMANDO DA AERONÁUTICA**  
**CENTRO DE INVESTIGAÇÃO E PREVENÇÃO DE**  
**ACIDENTES AERONÁUTICOS**

**RELATÓRIO FINAL SIMPLIFICADO**

| DADOS DA OCORRÊNCIA | | | | | |
|---|--|---|--|---|---|
| 04 FEV 2008 - 14:30 (UTC) | | SERIPA V | | A-561/CENIPA/2016 | |

| DADOS DA AERONAVE | | | | | |
|---|--|---|---|---|---|
| PT-WNU | | CESSNA AIRCRAFT | | A188B | |

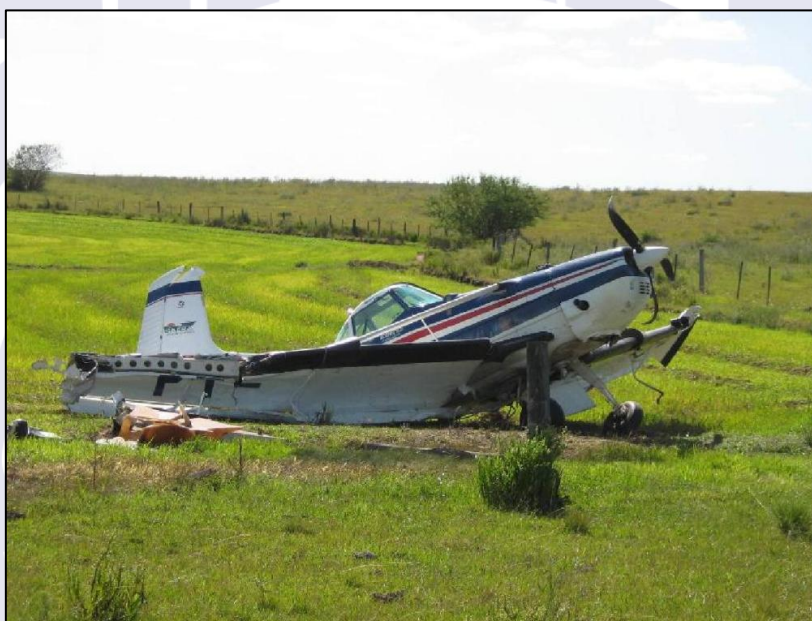
A aeronave teve danos substanciais nas asas, hélice e fuselagem.

Figura 1 - Vista da aeronave após o acidente.

A aeronave teve danos substanciais em sua estrutura, motor e hélice.

Sendo assim, pode-se considerar que a hipótese mais provável para explicar a dinâmica do acidente foi o fato de o piloto ter decolado com componente de vento de cauda. Aliado a essa condição, a variação na intensidade do vento e de turbulência podem ter contribuído para que a aeronave não apresentasse sustentação suficiente, dentro da distância disponível de pista, a fim de ganhar altura necessária para livrar os obstáculos após a decolagem.
