COMANDO DA AERONÁUTICA
CENTRO DE INVESTIGAÇÃO E PREVENÇÃO DE
ACIDENTES AERONÁUTICOS

RELATÓRIO FINAL SIMPLIFICADO

DADOS DA OCORRÊNCIA					
DATA - HORA		INVESTIGAÇÃO		SUMA Nº	
13DEZ2015 - 20:30 (UTC)		SERIPA V		A-165/CENIPA/2015	
CLASSIFICAÇÃO		TIPO(S)		SUBTIPO(S)	
ACIDENTE		[LOC-G] PERDA DE CONTROLE NO SOLO		NIL	
LOCALIDADE		MUNICÍPIO		UF	
AERoclUBE DE BENTO GONÇALVES (SSBG)		BENTO GONÇALVES		RS	
				COORDENADAS	
				29°08'53"S 051°32'18"W

DADOS DA AERONAVE		
MATRÍCULA	FABRICANTE	MODELO
PT-WPP	MAULE AIRCRAFT	M-7-235B
OPERADOR	REGISTRO	OPERAÇÃO
PARTICULAR	TPP	PRIVADA

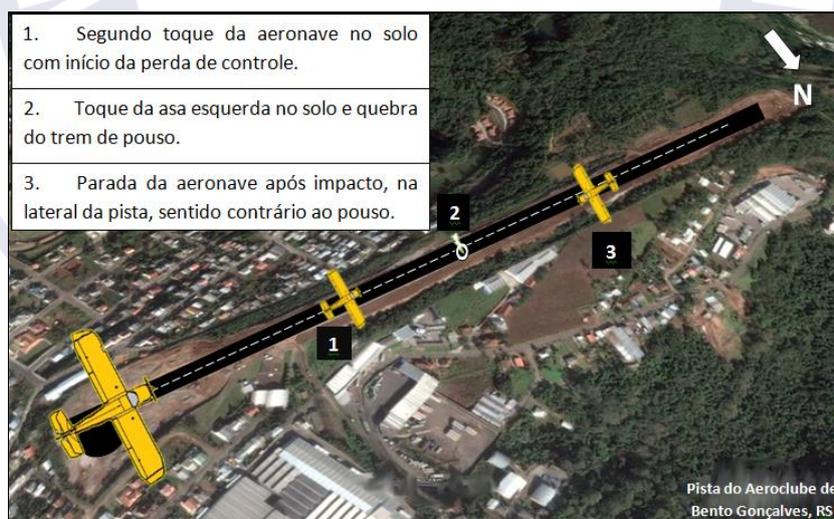
Segundo ainda o piloto, com a aeronave no solo e com a velocidade já reduzida, uma rajada de vento levantou a asa direita. Neste momento foi tentado o controle da aeronave com o uso dos ailerons e do freio, entretanto, tais ações não foram suficientes para evitar que a asa esquerda tocasse o solo. Na sequência dos acontecimentos, a perna do trem de pouso principal esquerdo quebrou (Figura 1).

Figura 1 - Sequência de eventos.

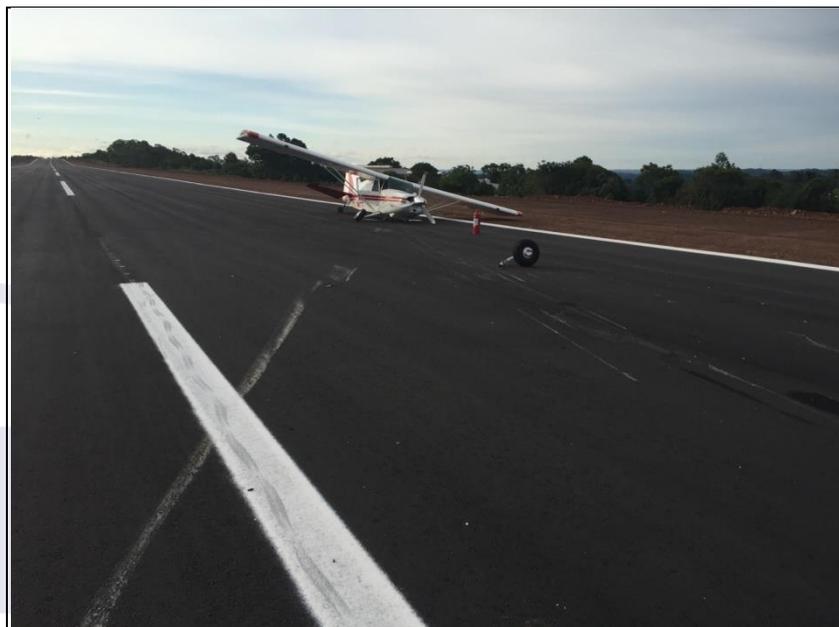
As marcas no asfalto, deixadas pelos pneus e pelos impactos, corroboraram o relato apresentado pelo piloto. A aeronave teve sua parada total no sentido contrário ao do pouso, conforme evidenciado na Figura 2.

Figura 2 - Posicionamento da aeronave após a parada total.

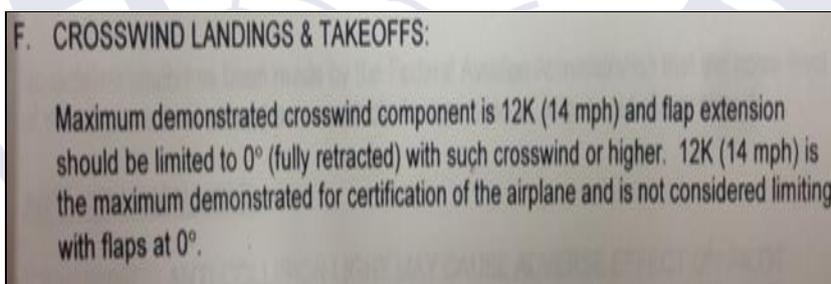
Conforme o Manual de Voo da Aeronave, o componente máximo de vento de través, demonstrado para a certificação, era de 12kt (Figura 3). Embora o valor não fosse limitante, indicava que, acima desse valor, a operação segura da aeronave não era comprovada.

Figura 3 - Componente máximo demonstrado de vento de través.

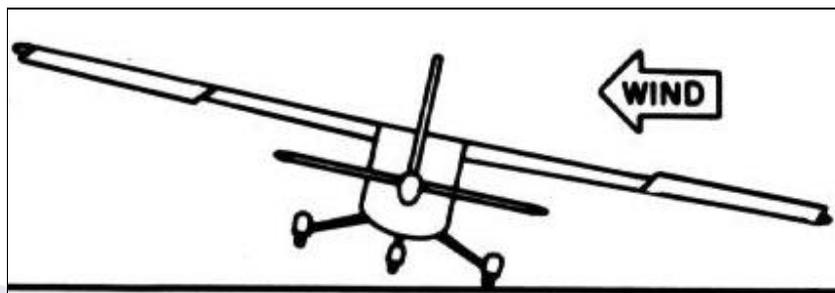
A técnica de pilotagem utilizada para a neutralização da ação do vento cruzado, pode ser observada na Figura 4. Nessas situações, a ação dos ailerons costuma ser suficiente para manter a asa baixa.

Figura 4 - Condição da aeronave para neutralizar ação do vento cruzado.

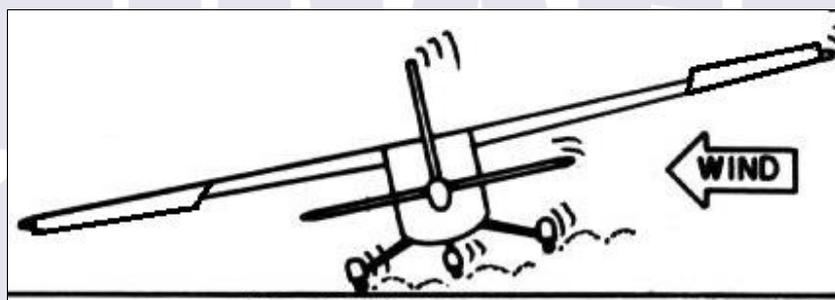
O piloto informou que aplicou tal correção, entretanto a aeronave entrou em uma condição de rolamento no eixo longitudinal, a qual pode ser exemplificada na Figura 5.

Figura 5 - Condição informada pelo piloto, apesar da posição correta dos ailerons.

Tal situação pode estar associada à redução de efetividade dos ailerons, ocasionada pelo decréscimo de velocidade que normalmente ocorre durante a corrida após o pouso, bem como pela existência de um componente de força gerada pelo vento que supere a ação realizada pelos ailerons.
