COMANDO DA AERONÁUTICA
CENTRO DE INVESTIGAÇÃO E PREVENÇÃO DE
ACIDENTES AERONÁUTICOS

RELATÓRIO FINAL SIMPLIFICADO

DADOS DA OCORRÊNCIA					
DATA - HORA		INVESTIGAÇÃO		SUMA Nº	
19 SET 2015 - 13:20 (UTC)		SERIPA VI		A-124/CENIPA/2015	
CLASSIFICAÇÃO		TIPO(S)		SUBTIPO(S)	
ACIDENTE		[LOC-G] PERDA DE CONTROLE NO SOLO		NIL	
LOCALIDADE		MUNICÍPIO		UF	
AERÓDROMO DE SANTA GENOVEVA (SBGO)		GOIÂNIA		GO	
				COORDENADAS	
				16°37'47"S 049°13'36"W

DADOS DA AERONAVE		
MATRÍCULA	FABRICANTE	MODELO
PT-WSV	PIPER AIRCRAFT	PA-34-220T
OPERADOR	REGISTRO	OPERAÇÃO
PONTUAL INCORP. E EMPREEN. IMOB. LTD / OUTRO	TPP	PRIVADA

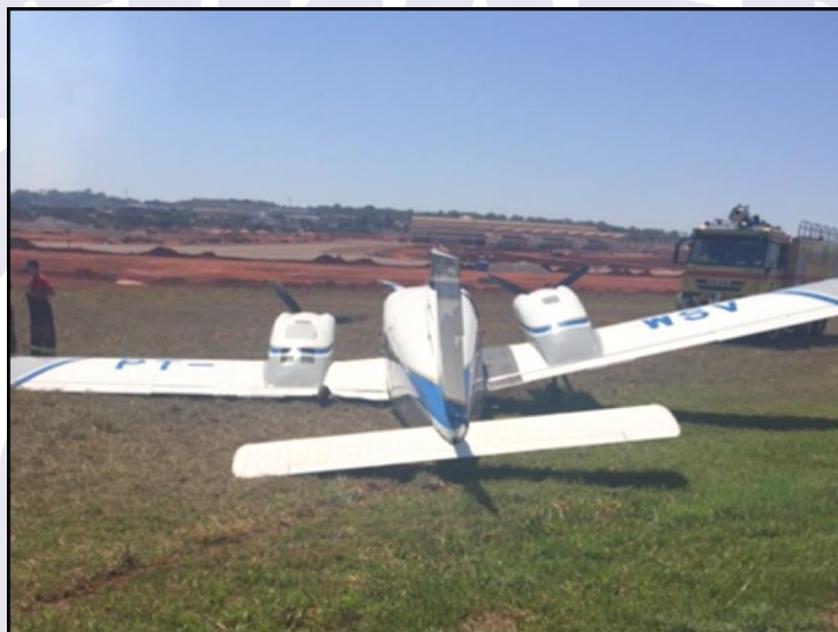
Durante a corrida após pouso, a aeronave perdeu a reta à esquerda, vindo a sair da pista.

Nesse momento, o trem principal esquerdo colidiu contra uma estrutura de concreto e se quebrou. Posterior à quebra, a aeronave se deslocou, aproximadamente, cinco metros sobre a grama.

Figura 1 - Vista da aeronave após a parada fora da pista.

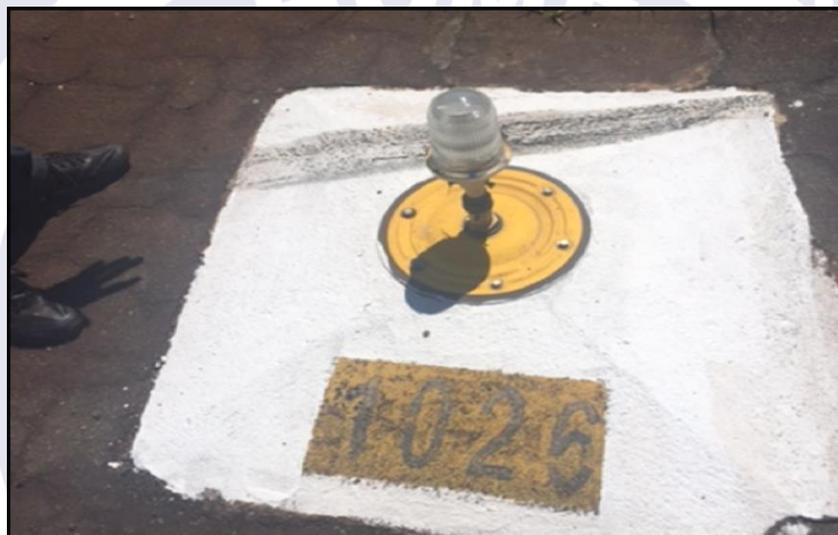
Ao sair da pista, a aeronave colidiu o trem de pouso esquerdo contra uma estrutura retangular de concreto e contra um aclave de, aproximadamente, cinco centímetros (Figura 2), vindo a quebrar o trem (Figura 3). A aeronave percorreu, aproximadamente, cinco metros antes da sua parada total.

Figura 2 - Estrutura de concreto localizada à lateral da pista.

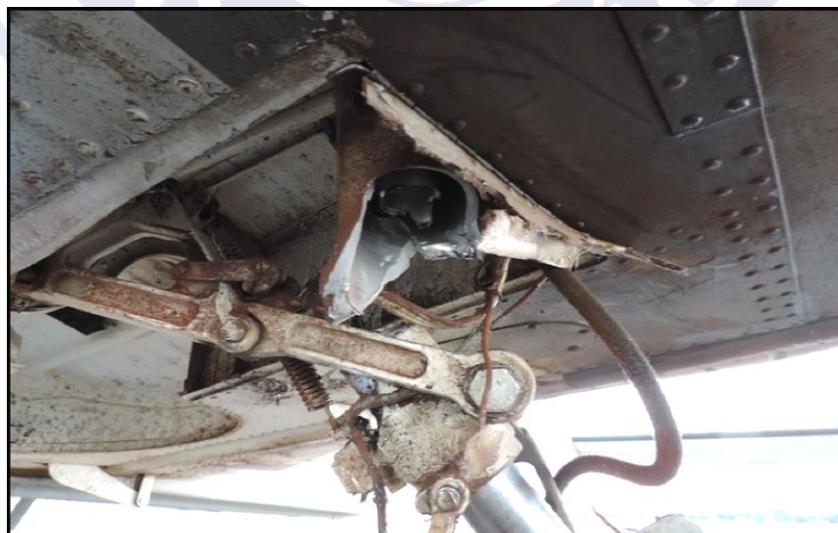
Figura 3 - Vista da fratura no trem de pouso esquerdo.

A primeira hipótese seria a possível perfuração do pneu esquerdo da aeronave na decolagem de SNJL, seguido do seu esvaziamento durante o translado até SBGO. Condição que justificaria a atitude apresentada, logo após o pouso, de asa esquerda baixa.

Outra hipótese seria a de estouro do pneu esquerdo após o pouso. Da mesma forma, reforçaria a afirmativa do piloto e do passageiro de que a aeronave, logo após o pouso, já apresentava a asa desnivelada à esquerda.

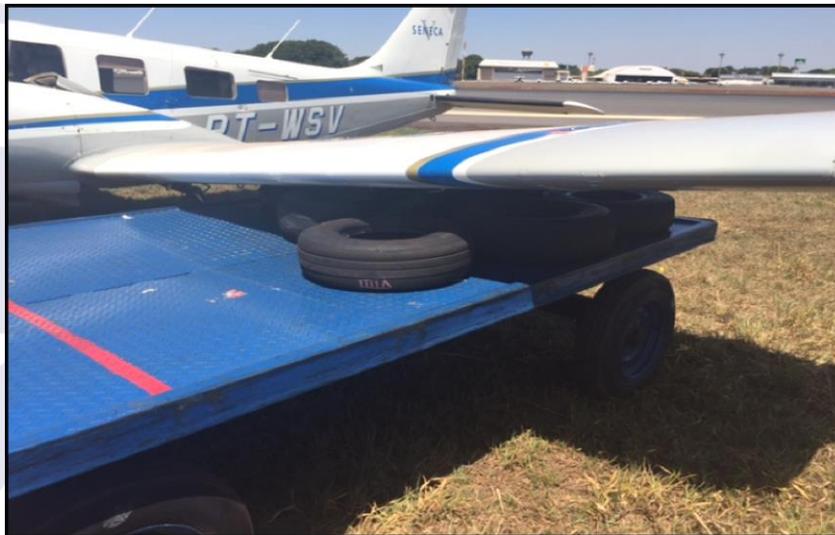
Por meio do relato do superintendente da Infraero, constatou-se que o pneu direito também foi comprometido e precisou ser trocado no local da ocorrência para viabilizar o deslocamento da aeronave para o pátio de manobras.

Autorizados por funcionários da Infraero, os mecânicos realizaram a troca do conjunto direito de rodas da aeronave e realizaram seu translado para o pátio do aeroporto Santa Genoveva (Figura 4).

Figura 4 - Aeronave preparada para o translado.

Atuar junto à Superintendência Regional da Infraero em Goiânia, a fim de enfatizar àquele operador de aeródromo a importância de se cumprir o constante no Art. 88-N do Código Brasileiro de Aeronáutica, o qual, salvo nos casos excepcionais estabelecidos, proíbe a remoção de aeronaves acidentadas do local da ocorrência sem a devida autorização da autoridade de investigação SIPAER, como ferramenta de prevenção de ocorrências aeronáuticas.
