COMANDO DA AERONÁUTICA
CENTRO DE INVESTIGAÇÃO E PREVENÇÃO DE
ACIDENTES AERONÁUTICOS

RELATÓRIO FINAL SIMPLIFICADO

DADOS DA OCORRÊNCIA			
DATA - HORA	INVESTIGAÇÃO	SUMA(V) Nº	
01 AGO 2017 - 21:00 (UTC)	SERIPA I	A-098/CENIPA/2017	
CLASSIFICAÇÃO	TIPO(S)	SUBTIPO(S)	
ACIDENTE	[SCF-NP] FALHA OU MAU FUNCIONAMENTO DE SISTEMA / COMPONENTE	COM TREM DE POUSO	
LOCALIDADE	MUNICÍPIO	UF	COORDENADAS
PISTA DE POUSO DE SANTANA DO ARAGUAIA	SANTANA DO ARAGUAIA	PA	09°20'07"S 050°21'01"W

DADOS DA AERONAVE		
MATRÍCULA	FABRICANTE	MODELO
PT-WYD	CESSNA AIRCRAFT	310R
OPERADOR	REGISTRO	OPERAÇÃO
PARTICULAR	TPP	PRIVADA

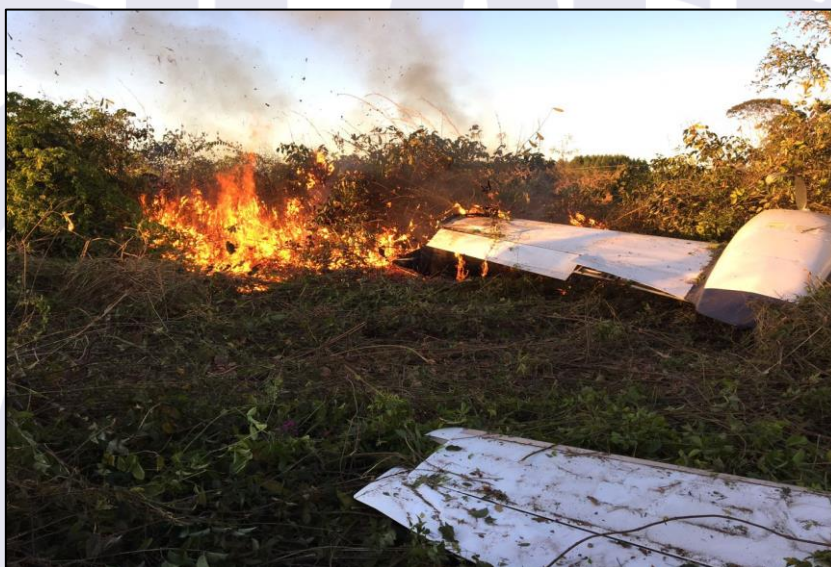
Com a separação do *tip tank* da asa, houve fogo na vegetação próxima à asa esquerda da aeronave.

Figura 1 - Fogo próximo à asa esquerda.

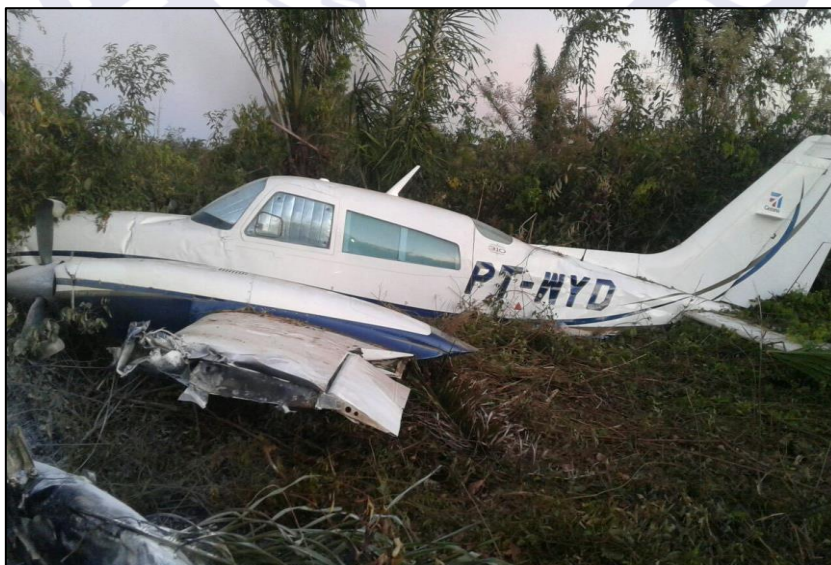
A aeronave, além de danos leves ao longo da fuselagem, teve danos substanciais no *tip tank* esquerdo, na asa esquerda, no trem de pouso, nos motores e nas hélices.

Figura 2 - Vista lateral esquerda dos danos à aeronave, após a extinção do fogo.

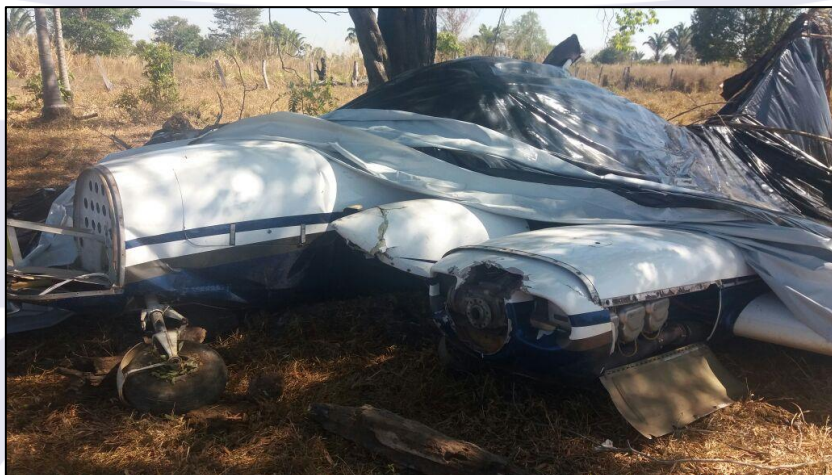
Entretanto, após diligência da autoridade de polícia judiciária local, no dia 10AGO2017, o Delegado de Polícia Civil de Santana do Araguaia, PA, informou ter encontrado a aeronave parcialmente desmontada e ocultada sob uma lona na Chácara 3 Corações.

Figura 3 - Aeronave após ser removida para a Chácara 3 Corações.
