## **2. Histórico do voo**

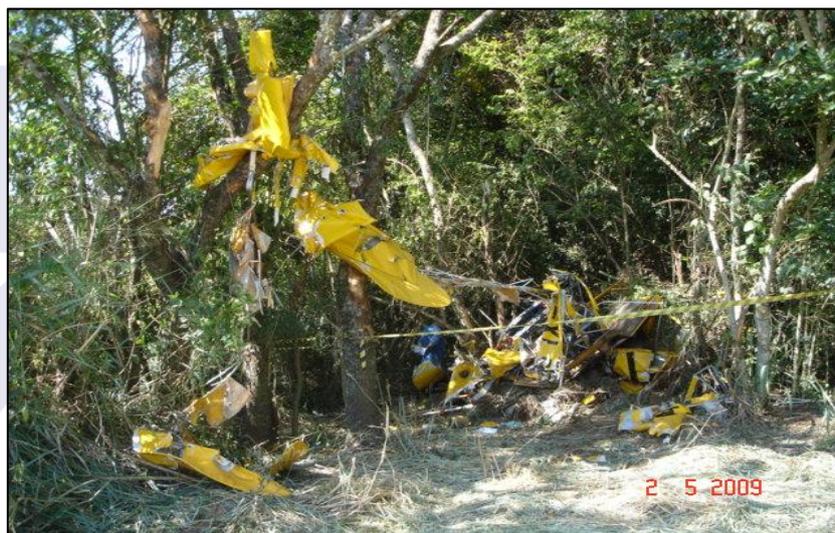
Após realizar uma passagem baixa sobre a lavoura, a aeronave colidiu contra um fio de baixa tensão e, em seguida, contra o solo.

A aeronave ficou destruída. O piloto sofreu lesões graves.

Figura 1 - Destroços da aeronave.

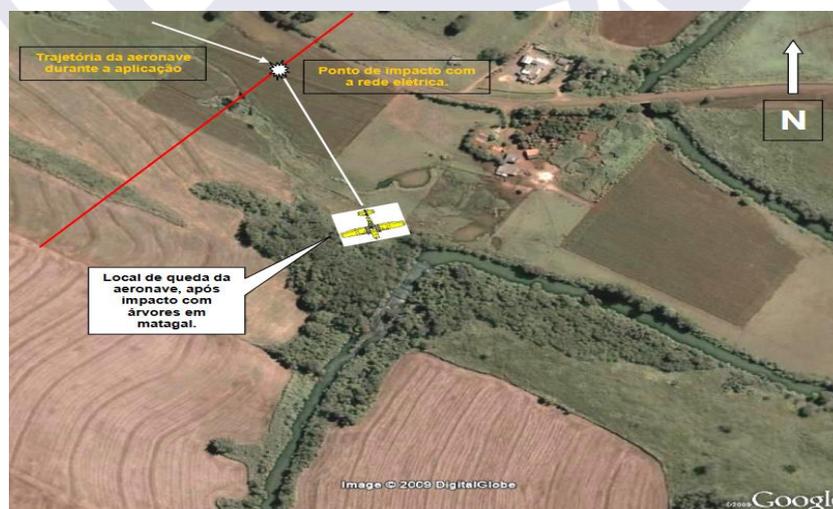
Ao chegar ao final da área, durante a subida da aeronave para efetuar o balão, deparou-se com o fio de baixa tensão numa altura bem maior do que aquela que ele havia julgado no reconhecimento do local, vindo a chocar-se com as pernas dos trens principais contra o fio, que cruzava 90 graus a sua frente.

O fio era de aço e estava preso a um poste de concreto com ligas de aço internamente, de modo que não foi possível à aeronave, mesmo com grande velocidade, vencer a resistência imposta pela colisão. Dessa forma, a aeronave foi projetada contra as árvores e contra o terreno que se encontravam na trajetória de voo, provocando a destruição desta e lesões graves no piloto (Figura 2).

Figura 2 - Croqui da ocorrência.
