COMANDO DA AERONÁUTICA
CENTRO DE INVESTIGAÇÃO E PREVENÇÃO DE
ACIDENTES AERONÁUTICOS

RELATÓRIO FINAL SIMPLIFICADO

DADOS DA OCORRÊNCIA					
DATA - HORA		INVESTIGAÇÃO		SUMA Nº	
02 SET 2011 - 20:35 (UTC)		SERIPA IV		A-506/CENIPA/2017	
CLASSIFICAÇÃO		TIPO(S)		SUBTIPO(S)	
ACIDENTE		POUSO SEM TREM		NIL	
LOCALIDADE		MUNICÍPIO		UF	COORDENADAS
FAZENDA MOSQUITO (SDOR)		ORLÂNDIA		SP	20°44'50"S 047°53'23"W

DADOS DA AERONAVE		
MATRÍCULA	FABRICANTE	MODELO
PT-XVV	PIPER AIRCRAFT	PA-34-220T
OPERADOR	REGISTRO	OPERAÇÃO
VALE DO VERDÃO S.A. AÇUCAR E ÁLCOOL	TPP	PRIVADA

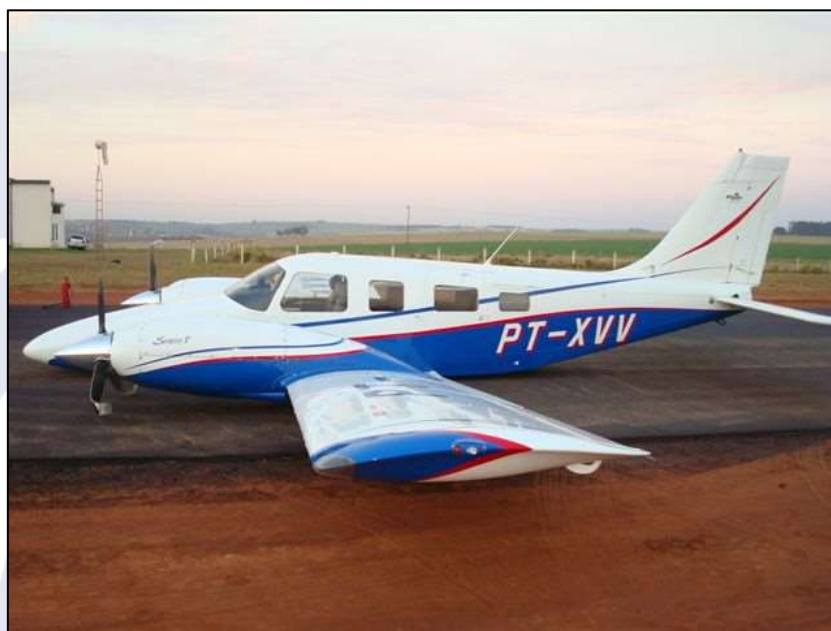
A aeronave teve danos substanciais.

Figura 1 - Vista da aeronave após a ocorrência.

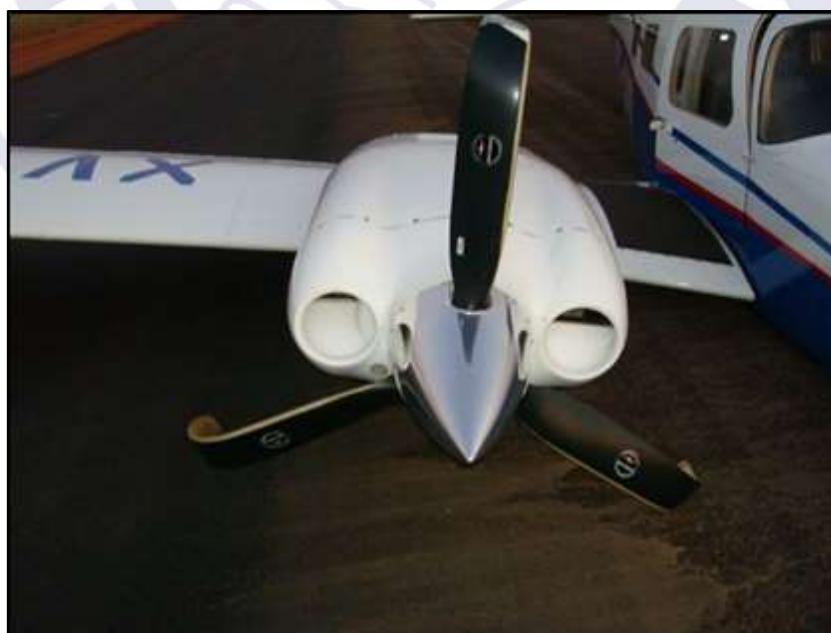
A aeronave teve danos substanciais nas pás das hélices, no estribo, nos flapes e no ventre da fuselagem e danos leves associados à remoção da aeronave da pista na fuselagem e no para-brisas.

Figura 2 - Danos à hélice do motor direito da aeronave.

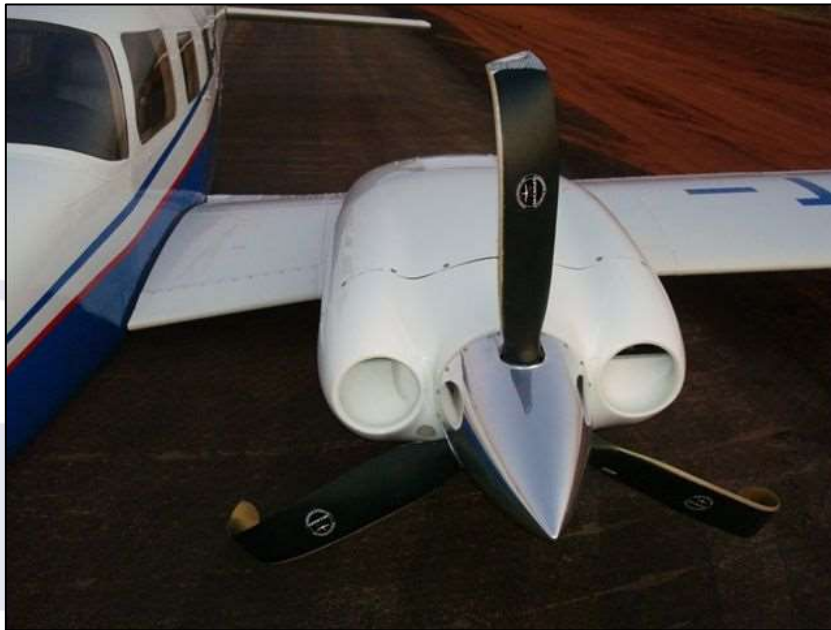
As primeiras marcas de impacto das pás da hélice do motor esquerdo foram observadas no pavimento asfáltico da pista, a 95 metros da cabeceira 34 de SDOR.

Por cerca de 25 metros, tais marcas (*prop/slash marks*) ficaram bem caracterizadas, evidenciando o funcionamento de motores contra rotativos. Os intervalos iniciais entre as *prop marks* espaçavam-se a cada 50 centímetros.

Figura 3 - Danos à hélice do motor esquerdo da aeronave.

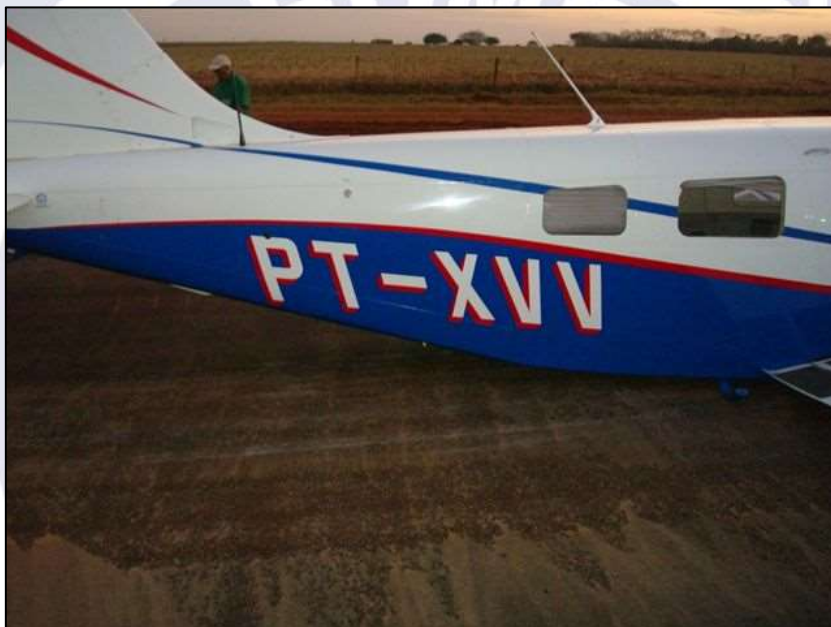
Figura 4 - Danos ao estribo e ao flape direito da aeronave.
