**COMANDO DA AERONÁUTICA**  
**CENTRO DE INVESTIGAÇÃO E PREVENÇÃO DE**  
**ACIDENTES AERONÁUTICOS**

**RELATÓRIO FINAL SIMPLIFICADO**

DADOS DA OCORRÊNCIA			
DATA - HORA	INVESTIGAÇÃO	SUMA(V) Nº	
02 SET 2014 - 19:00 (UTC)	SERIPA II	A-154/CENIPA/2014	
CLASSIFICAÇÃO	TIPO(S)	SUBTIPO(S)	
ACIDENTE	POUSO EM LOCAL NÃO PREVISTO	NIL	
LOCALIDADE	MUNICÍPIO	UF	COORDENADAS
AERÓDROMO DE PIRACURUCA	PIRACURUCA	PI	03°53'52"S 041°42'31"W

DADOS DA AERONAVE		
MATRÍCULA	FABRICANTE	MODELO
PT-XXX4	ROCKWELL COMMANDER	685
OPERADOR	REGISTRO	OPERAÇÃO
DESCONHECIDO	DESCONHECIDO	DESCONHECIDA

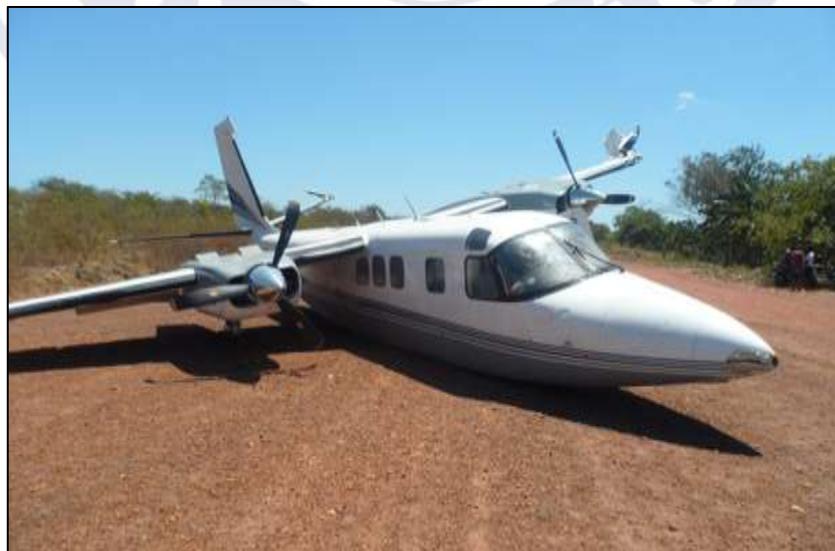
As características dos danos indicaram que a aeronave tocou o solo desalinhada, o que pode ter provocado a ruptura do trem de pouso principal direito. O avião teve danos substanciais na sua estrutura.

O avião teve danos substanciais no trem de pouso principal direito, asa esquerda, profundor esquerdo e fuselagem do nariz.

Figura 1 - Visão frontal da aeronave após o acidente.

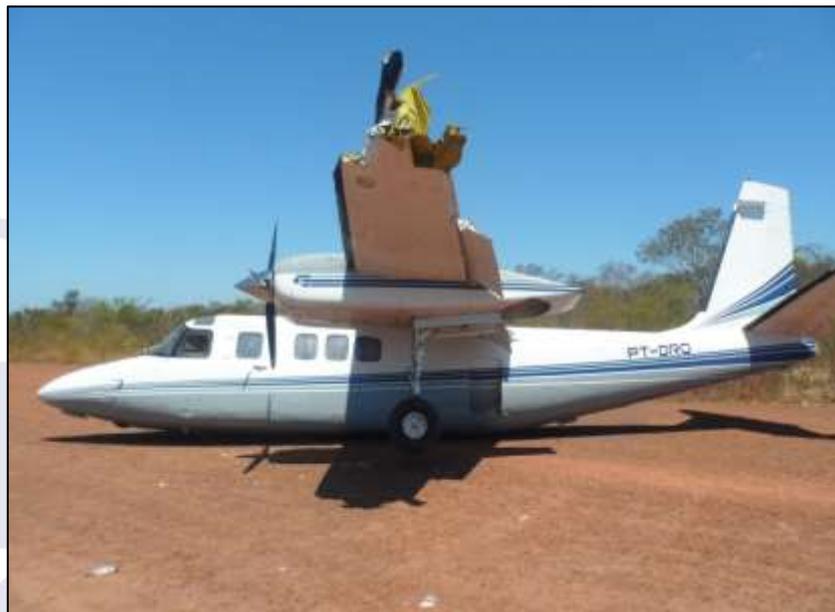
Figura 2 - Visão da lateral esquerda da aeronave após o acidente.
