COMANDO DA AERONÁUTICA
CENTRO DE INVESTIGAÇÃO E PREVENÇÃO DE
ACIDENTES AERONÁUTICOS

RELATÓRIO FINAL SIMPLIFICADO

DADOS DA OCORRÊNCIA				
DATA - HORA	INVESTIGAÇÃO	SUMA N°		
17MAR2008 - 14:30 (UTC)	SERIPA III	A-564/CENIPA/2018		
CLASSIFICAÇÃO	TIPO(S)	SUBTIPO(S)		
ACIDENTE	[LOC-I] PERDA DE CONTROLE EM VOO	NIL		
LOCALIDADE	MUNICÍPIO	UF	COORDENADAS	
FORA DE AERÓDROMO	RIO DE JANEIRO	RJ	22°58'32"S	043°22'31"W

DADOS DA AERONAVE		
MATRÍCULA	FABRICANTE	MODELO
PT-YFV	ROBINSON HELICOPTER	R22
OPERADOR	REGISTRO	OPERAÇÃO
NACIONAL ESCOLA DE PILOTAGEM LTDA.	PRI	INSTRUÇÃO

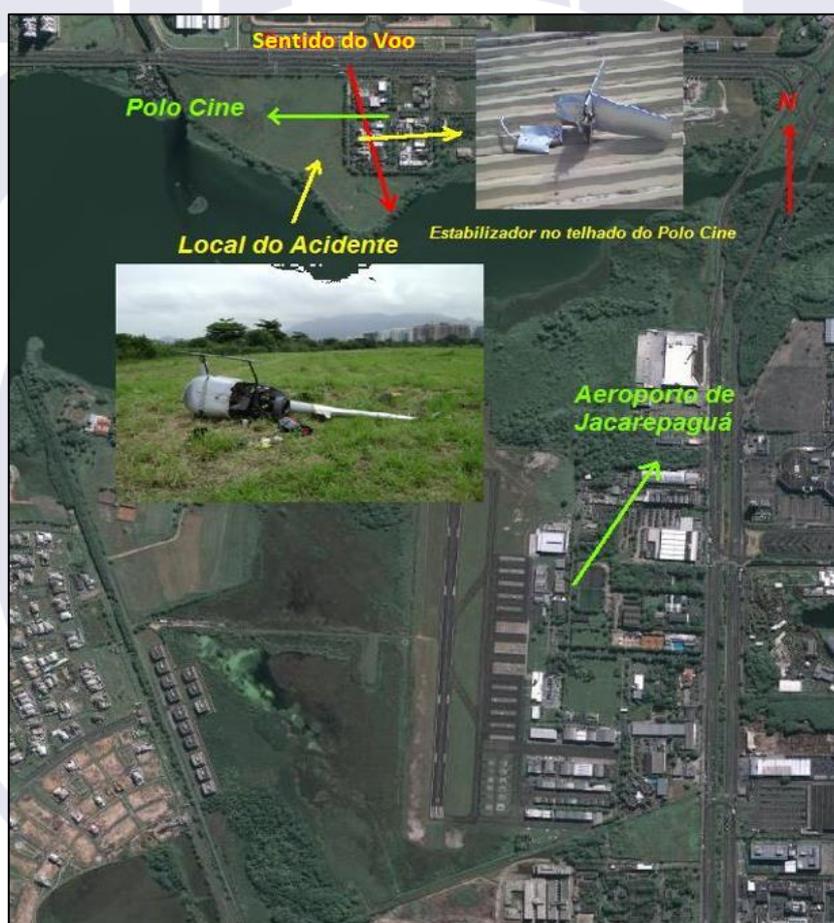
Figura 1 - Croqui do acidente.

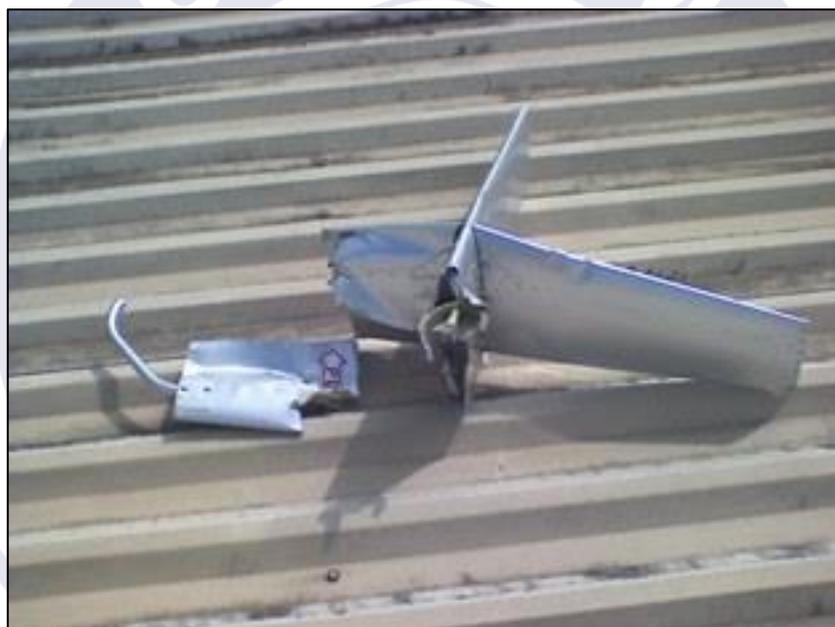
O estabilizador vertical e horizontal da aeronave foi encontrado no telhado de um galpão a, aproximadamente, 200m do local de impacto (Figura 2).

Figura 2 - Estabilizador vertical e horizontal da aeronave no telhado de um galpão.

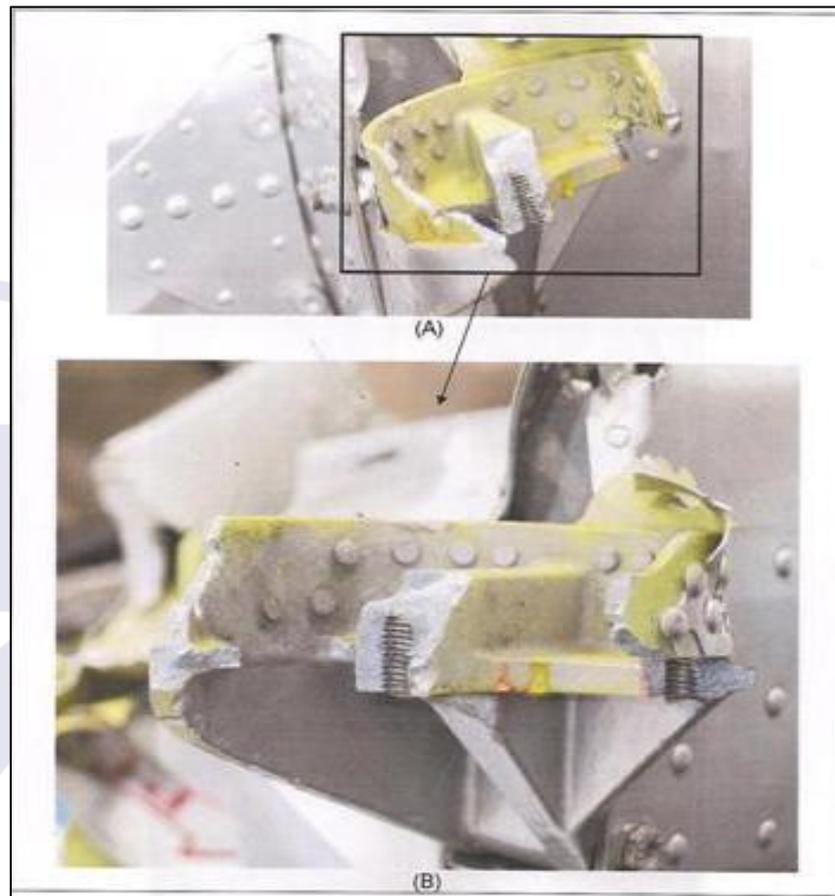
Exames laboratoriais apontaram para falha a partir de um mecanismo de sobrecarga.

Não foram observados indícios de corrosão na região da fratura (suporte do rotor e estabilizador) ou trincas secundárias que pudessem ter contribuído para uma redução da resistência mecânica dos componentes analisados (Figura 3).

Figura 3 - Seção fraturada do suporte da empennagem. No detalhe, a fratura com características típicas de falha por sobrecarga.

O dano encontrado foi decorrente do impacto da pá do rotor de cauda no estabilizador vertical inferior. O suporte da caixa de transmissão se rompeu devido a esse impacto.

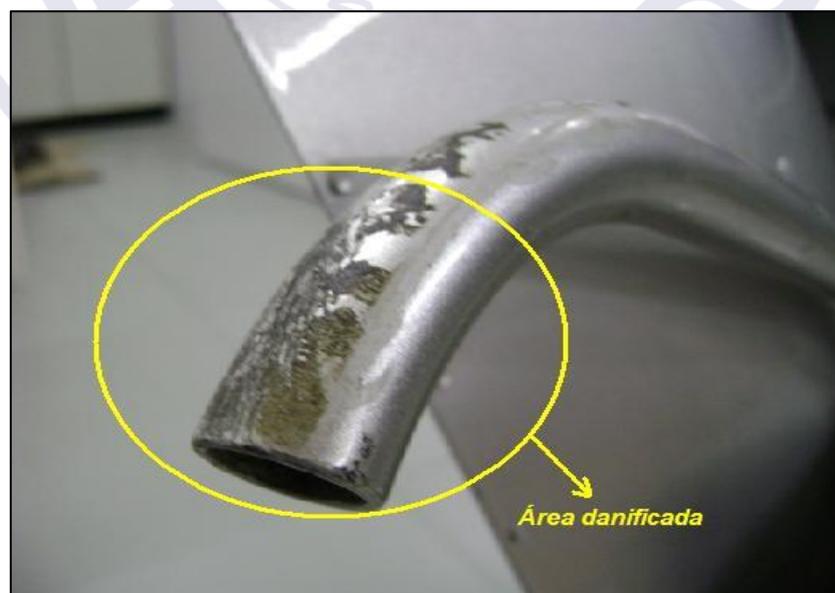
Ao analisar os estabilizadores, observou-se que a guarda do rotor de cauda apresentava danos na região inferior (Figura 4). Foram levantados, junto ao operador, os procedimentos de manutenção executados e registros de danos naquela peça.

Figura 4 - Danos na região inferior da guarda do rotor de cauda.

A hipótese vislumbrada foi a de que o toque da guarda do rotor de cauda, durante os pousos de instrução, pode ter provocado uma trinca na estrutura do cone, com possível afrouxamento dos rebites de fixação do suporte do rotor de cauda.

Assim, um eventual desalinhamento do rotor de cauda e conseqüente toque da pá no estabilizador vertical inferior pode ter provocado a fratura com características típicas de falha por sobrecarga.

Então é possível que uma deficiência na inspeção de 100 horas ou durante as inspeções pré-voo da aeronave, subseqüentes a esta inspeção, possam ter contribuído para a ocorrência.

Durante uma reunião na Nacional Escola de Pilotagem (NEP), após o acidente, foi orientada a criação de um método de identificação de danos na guarda do rotor de cauda.

Após a reunião, a NEP apresentou o “Guia de Padronização de Instrução” e informou que seria incluída neste manual a inspeção da guarda do rotor de cauda, a ser executada pelos pilotos.

A Escola inseriu em seu guia a informação para que o Comandante realizasse um *check* operacional pessoal, durante a inspeção pré-voo, contendo a inspeção visual da guarda do rotor de cauda.
