**COMANDO DA AERONÁUTICA**  
**CENTRO DE INVESTIGAÇÃO E PREVENÇÃO DE**  
**ACIDENTES AERONÁUTICOS**

**RELATÓRIO FINAL SIMPLIFICADO**

DADOS DA OCORRÊNCIA					
DATA - HORA		INVESTIGAÇÃO		SUMA Nº	
18 MAIO 2012 - 10:17 (UTC)		SERIPA IV		A-596/CENIPA/2018	
CLASSIFICAÇÃO		TIPO(S)		SUBTIPO(S)	
ACIDENTE		[LOC-I] PERDA DE CONTROLE EM VOO		NIL	
LOCALIDADE		MUNICÍPIO		UF	
AERÓDROMO CAMPO DE MARTE (SBMT)		SÃO PAULO		SP	
				COORDENADAS	
				23°30'24''S 046°38'02''W

DADOS DA AERONAVE		
MATRÍCULA	FABRICANTE	MODELO
PT-YLN	ROBINSON HELICOPTER	R22 BETA
OPERADOR	REGISTRO	OPERAÇÃO
MASTER ESC.DE PILOT.DE HELICOP. LTDA.	PRI	INSTRUÇÃO

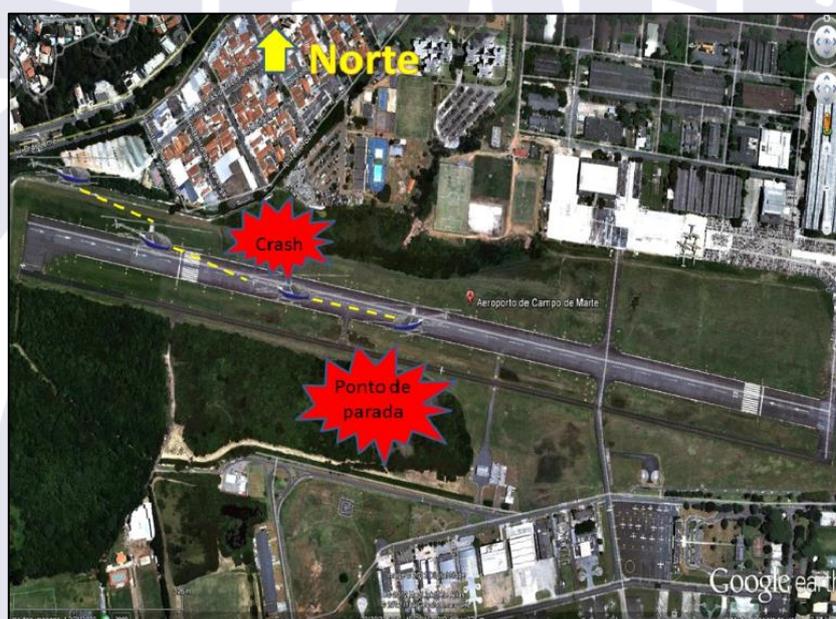
Figura 1 - Croqui da ocorrência.

Durante o planeio, houve queda de RPM. O instrutor assumiu os comandos e iniciou os procedimentos para realizar um pouso corrido.

Após o toque no solo, uma das pás do rotor principal atingiu o cone de cauda, separando-o totalmente da fuselagem.

Após o toque no solo, uma das pás do rotor principal atingiu o *tailboom*, separando-o totalmente da fuselagem, demonstrando, dessa forma, inadequação no uso dos comandos de voo da aeronave.

Divulgar os ensinamentos colhidos na presente investigação, a fim de alertar pilotos e operadores da aviação de asas rotativas sobre os riscos inerentes aos treinamentos de autorrotação.

O instrutor envolvido foi orientado quanto à necessidade da permanente adoção de comportamento conservativo na condução da instrução aérea, evitando que erros dos alunos se aproximem do ponto de irreversibilidade do acidente.
