**COMANDO DA AERONÁUTICA**  
**CENTRO DE INVESTIGAÇÃO E PREVENÇÃO DE**  
**ACIDENTES AERONÁUTICOS**

**RELATÓRIO FINAL**  
**A-183/CENIPA/2013**

<b>OCORRÊNCIA:</b>	<b>ACIDENTE</b>
<b>AERONAVE:</b>	<b>PT-YSS</b>
<b>MODELO:</b>	<b>AS-350B2</b>
<b>DATA:</b>	<b>12OUT2013</b>

O presente Relatório Final refere-se ao acidente com a aeronave PT-YSS, modelo AS-350B2, ocorrido em 12OUT2013, classificado como “falha do motor em voo”.

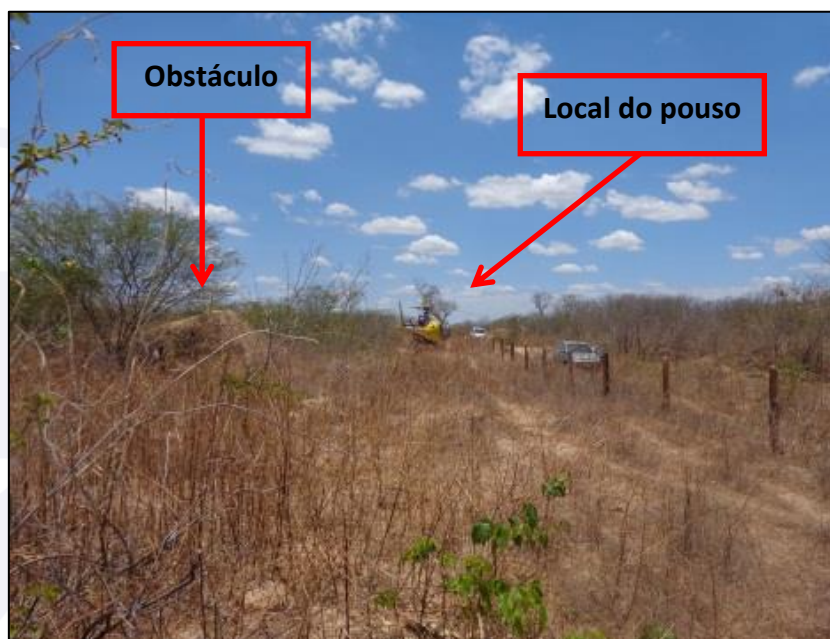
Durante a realização do procedimento de autorrotação, na iminência do pouso, o piloto se deparou com um obstáculo (cupinzeiro), obrigando-o a alterar a rampa de aproximação. A alteração da rampa de aproximação do local inicialmente escolhido levou o helicóptero a tocar o solo 29 metros adiante (Figura 1).

Figura 1 - Vista do obstáculo em relação ao local do pouso da aeronave.

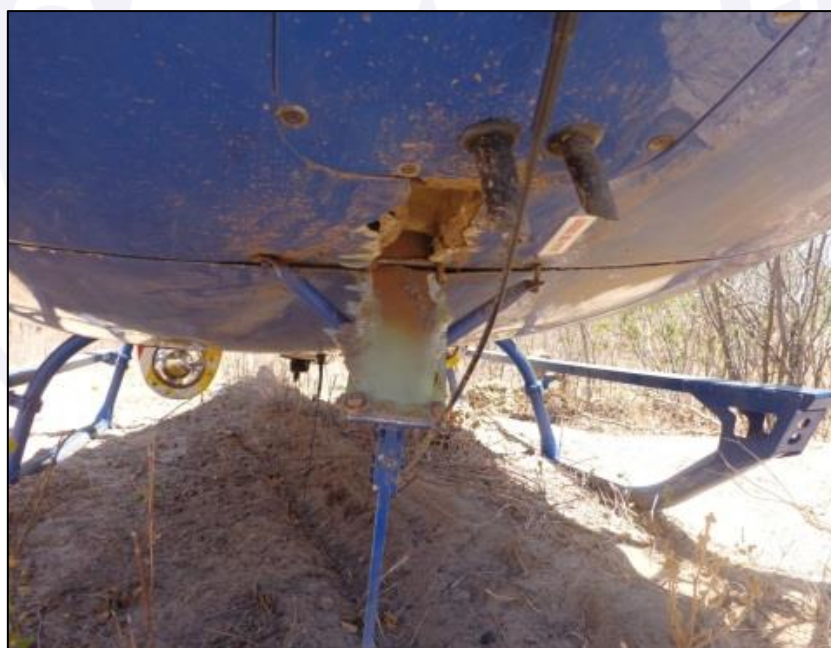
Nos últimos metros da corrida no solo, a aeronave apresentou forte tendência de “pilonar”, a ponto de danificar o “corta fios” localizado na parte inferior dianteira da aeronave (Figura 2).

Figura 2 - Dano no corta fios inferior da aeronave.

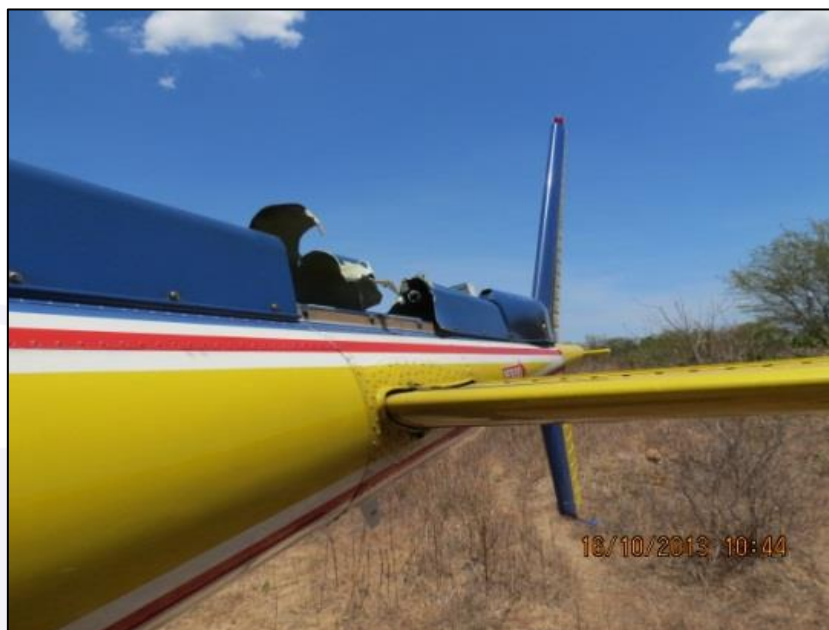
Esta dinâmica foi contrariada pela atuação do piloto por meio do comando de cíclico. Em seguida, houve o toque das pás do rotor principal no cone de cauda, provocando o seccionamento do correspondente eixo de transmissão (Figura 3).

Figura 3 - Vista dos danos no boom de cauda da aeronave.

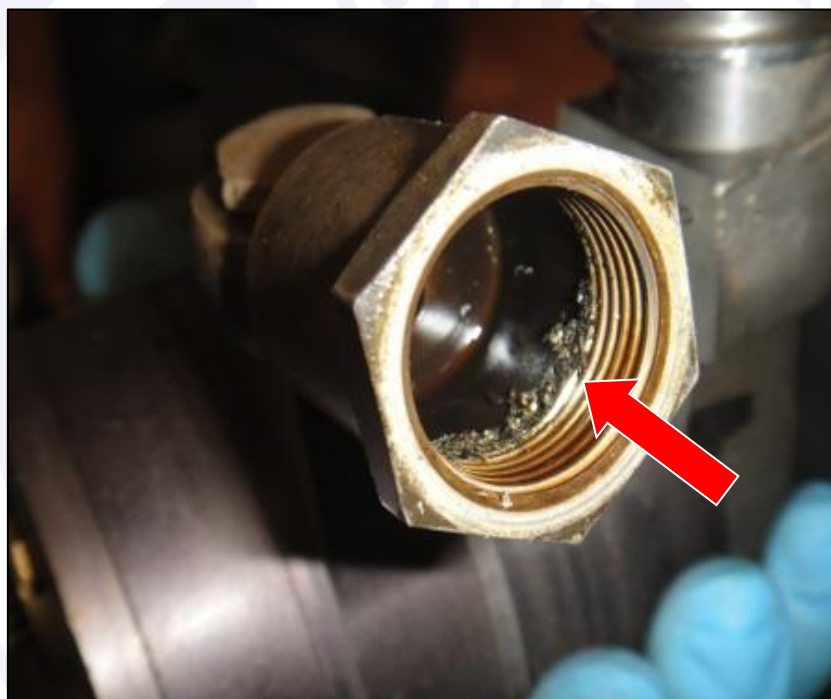
- a) Os conjuntos rotativos dos módulos 2 e 3 encontravam-se travados, havendo grande quantidade de limalha na saída da bomba de óleo (Figura 4) e nos elementos filtrantes do sistema de lubrificação do motor.

Figura 4 - Aspecto da saída da bomba de óleo do motor.

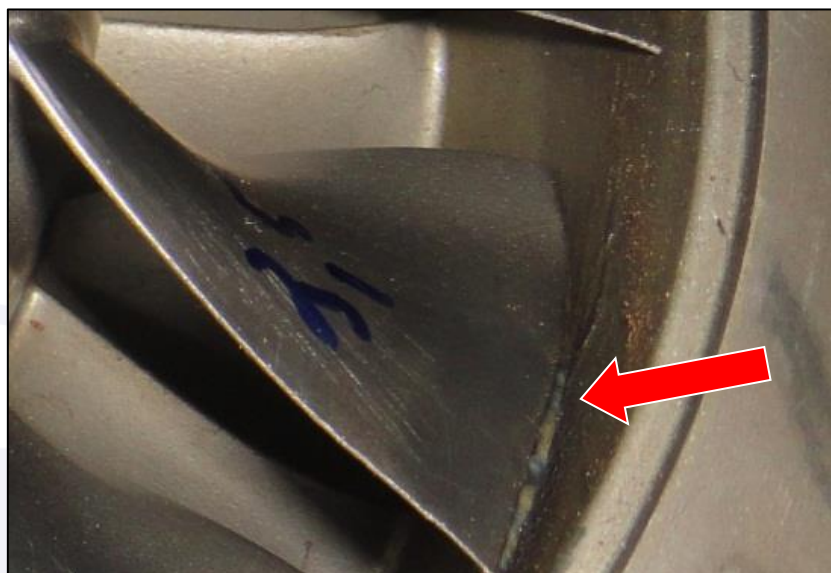
- b) Havia marcas de intenso atrito entre o estágio axial de compressão e a sua carcaça (Figura 5).

Figura 5 - Marcas de atrito entre as palhetas e a carcaça do compressor axial.

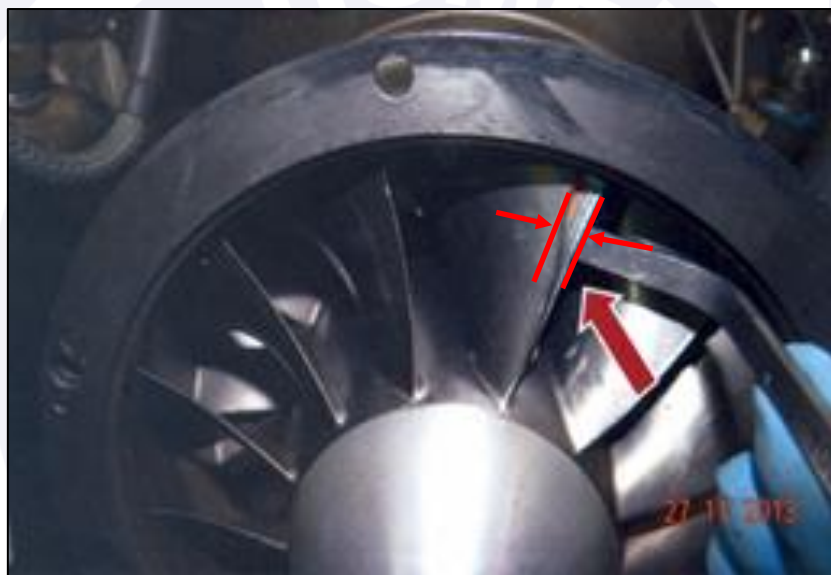
- c) Sete das treze palhetas do compressor axial apresentavam desgastes de 3,5mm a 4 mm nos bordos de ataque (Figura 6).

Figura 6 - Desgaste no bordo de ataque das palhetas do compressor axial.

No capítulo 05-20-03-200-801-A01, página 12, do mencionado manual de manutenção, o fabricante do motor estabelece como sendo 400 horas a periodicidade para a realização da medição do desgaste no bordo de ataque das palhetas do compressor axial, quando a operação da aeronave ocorresse em ambiente empoeirado (atmosfera *dusty*). Constava na página 208 do referido manual de manutenção que o limite máximo do desgaste no bordo de ataque das palhetas do compressor axial era de 3 mm.

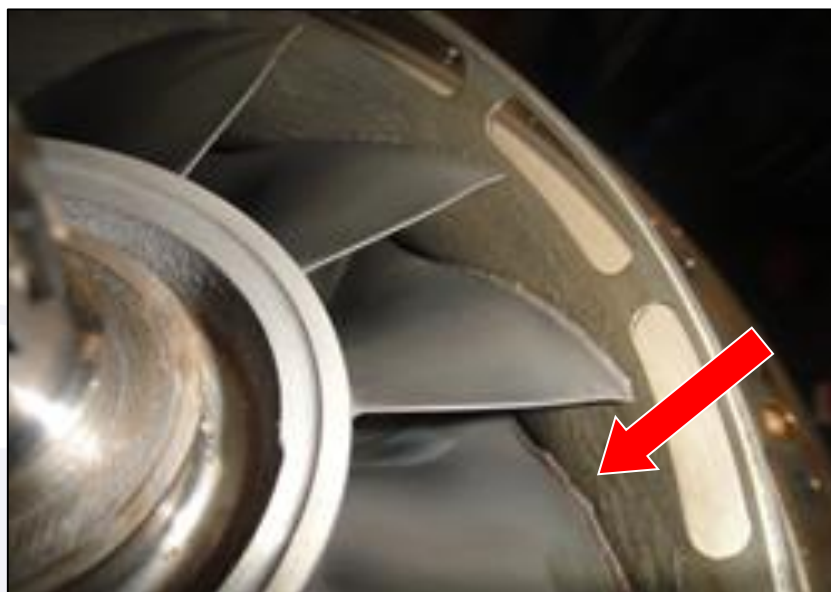
- d) O estágio centrífugo de compressão exibia danos decorrentes do intenso atrito entre as palhetas e a carcaça do impelidor (Figura 7).

Figura 7 - Danos no impelidor do compressor centrífugo.

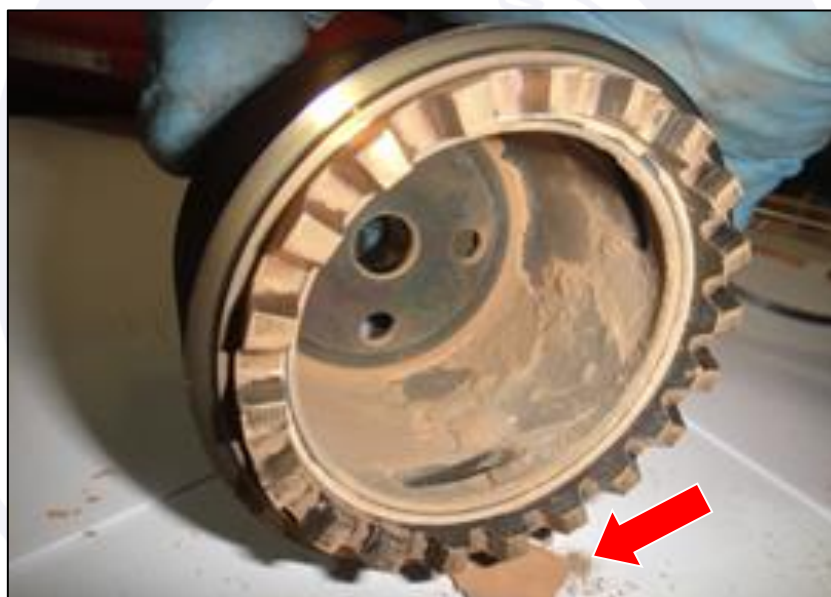
- e) Havia a presença de grande quantidade de laterite (depósitos residuais endurecidos oriundos da decomposição de rochas e materiais superficiais do solo) aderida à parede interna do eixo oco do módulo 3. Somente a laterite desprendida do referido componente acumulou uma massa de 8,42 gramas (Figura 8).

Figura 8 - Laterite desprendida da parede interna do eixo oco do módulo 3.

A operação nesse ambiente propiciou a formação de laterite no interior do eixo oco do motor. O provável descolamento de parte desta laterite da parede do eixo oco pode ter provocado o desbalanceamento do conjunto rotativo do módulo 3, o qual danificou o rolamento traseiro do *gas generator* do motor, acarretando o apagamento durante o voo do dia 12OUT2013.

Consta no referido laudo que somente a massa de laterite desprendida da parte interna do eixo oco do rolamento do *gas generator* totalizou 8,42 gramas. Essa massa desprendida ultrapassou o limite da laterite que poderia estar depositada no referido eixo, conforme o estabelecido pelo fabricante do motor, segundo a descrição do item "B" da página 4 do *Mandatory Service Bulletin A292 72 0230*, versão C, de 29FEV2012.

O cenário acima descrito mostra que o desprendimento de parte da laterite que se encontrava aderida à parede interna do eixo oco provocou o desbalanceamento do conjunto rotativo do módulo 3. A decorrente vibração desse módulo causou danos ao rolamento do *gas generator* e, por consequência, o apagamento inadvertido do motor.

O *Service Bulletin* N° A292 72 0230, versão C, de 29FEV2012, estabelecia a frequência para a realização da limpeza do conjunto rotativo da seção geradora de gás, a fim de limitar o depósito de laterite a oito gramas (8g) na parede interna do eixo oco do módulo 3, em decorrência da operação em atmosfera *dusty*. Esse procedimento visava evitar o desequilíbrio do conjunto rotativo daquela seção, que por sua vez poderia provocar danos ao rolamento do *gas generator*, com possibilidade de haver o travamento do conjunto rotativo daquele módulo e, por consequência, o apagamento do motor.

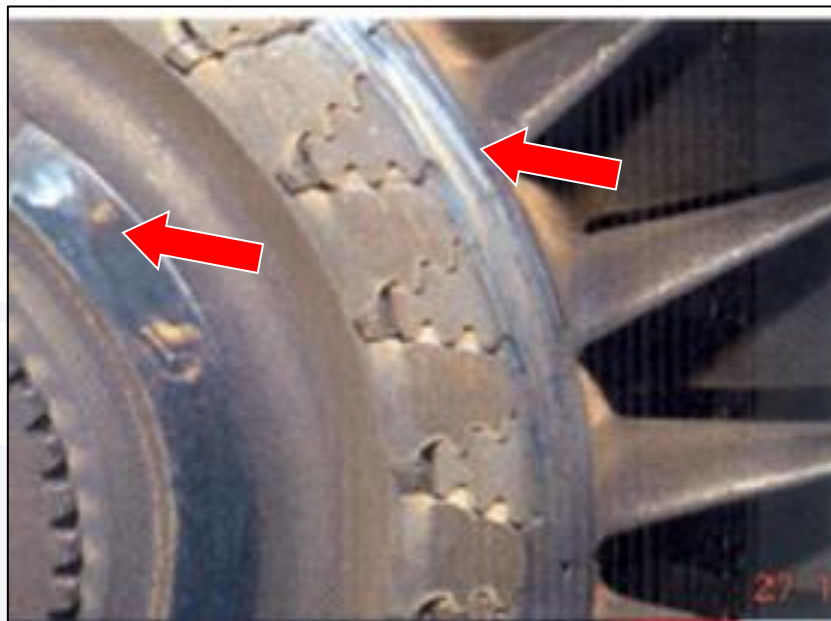
- f) Havia marcas de atrito entre os rotores de primeiro e segundo estágios das turbinas do compressor e o estator do segundo estágio (Figura 9).

Figura 9 - Marcas de atrito no rotor da turbina.

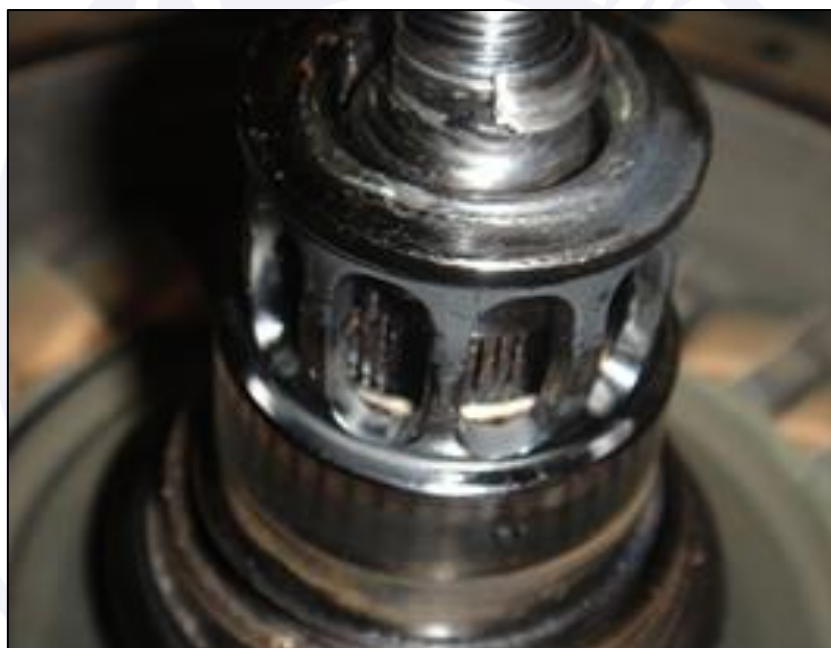
- g) A região do alojamento do rolamento traseiro do *gas generator* apresentava cor azulada, denotando sinais de superaquecimento (Figura 10).

Figura 10 - Indício de superaquecimento no rolamento do *gas generator*.

A identificação dos indícios do superaquecimento do rolamento do *gas generator* (cor azulada), pelos técnicos do DCTA, suscitou o aprofundamento da pesquisa pelos investigadores do SIPAER, levando à constatação de que não havia a presença de tais indícios nos componentes periféricos daquele rolamento.

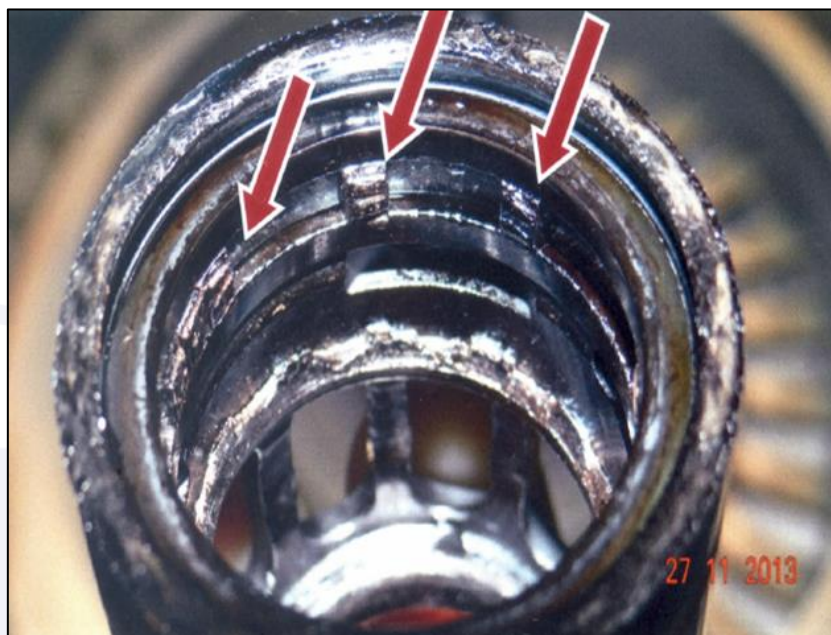
- h) Os roletes do rolamento do *gas generator* se encontravam fundidos na pista externa do rolamento (Figura 11).

Figura 11 - Roletes fundidos na pista do rolamento do *gas generator*.

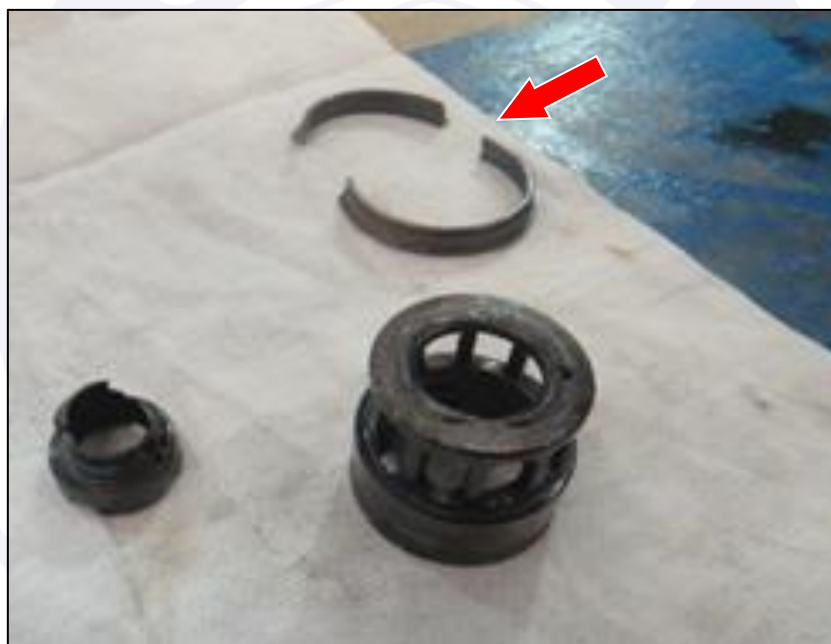
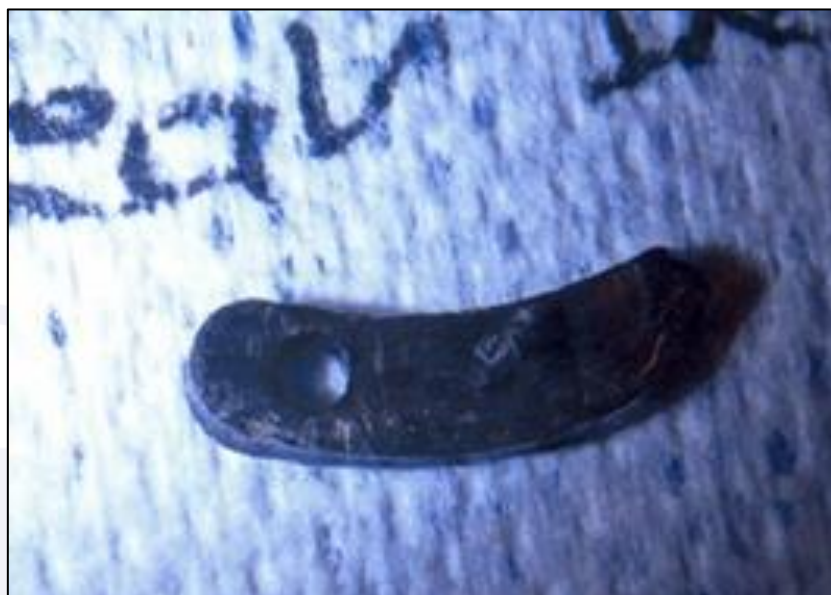
- i) Houve a ruptura do anel-trava do rolamento do *gas generator*, cujos fragmentos foram encontrados no sistema de lubrificação do motor (Figuras 12 e 13).

Figura 12 - Anel-trava quebrado.

Figura 13 - Fragmento do anel-trava encontrado no sistema de lubrificação do motor.

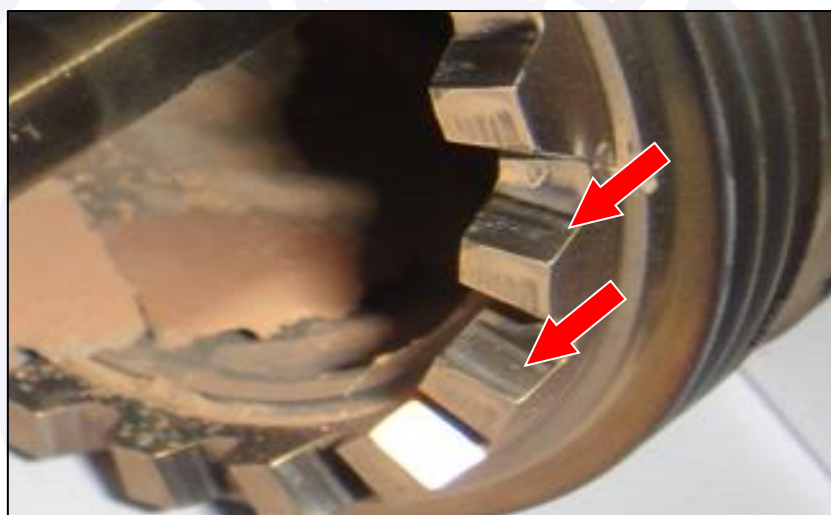
- j) Os dentes do acoplamento cúbico do módulo 3 apresentavam marcas de vibração (Figura 14).

Figura 14 - Evidências da ocorrência de vibração nos dentes do acoplamento cúbico do eixo oco do módulo 3.
